沖合養殖施設の開発・改良に関する研究

水産工学研究所 水産土木工学部

調査実施年度：平成9～11年度

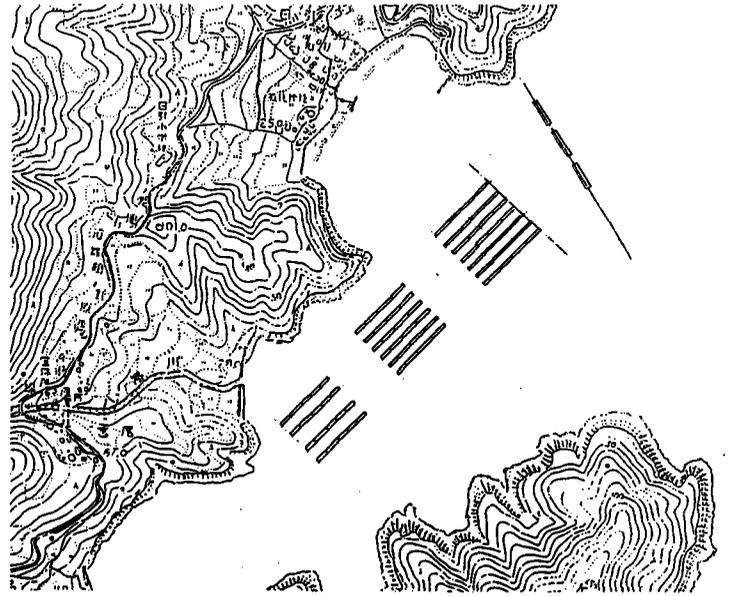
図3 生簀配置状況

浮消波堤背後の生簀の配置は、図3のように浮消波堤から湾奥方向に向かって3つの群が形成され、浮消波堤に近い方の群から6列、7列、4列の計17列が配置されていた。なお、1列当たり10台程度の生簀が連結されていた。列と列の間隔は25m、生簀間隔は4～6mである。

問題点としては、消波堤背後100～150mの範囲が静穏域にも拘らず、浮消波堤の鎖・アンカーと生簀係留ロープが交差するために、利用できない状態となっていた。

2)については、安易な方法として浮消波堤に直接生簀を係留する方法が考えられたが、水槽実験の結果、浮消波堤と生簀の係留はそれぞれ独立したシステムのほうが安全性が高いことが判った。したがって、浮消波堤背後の水面の利用には、浮消波堤係留索に接触し難い生簀係留索の配置と接触した場合にも安全性が確保できる係留装置の設置が必要となることが判った。

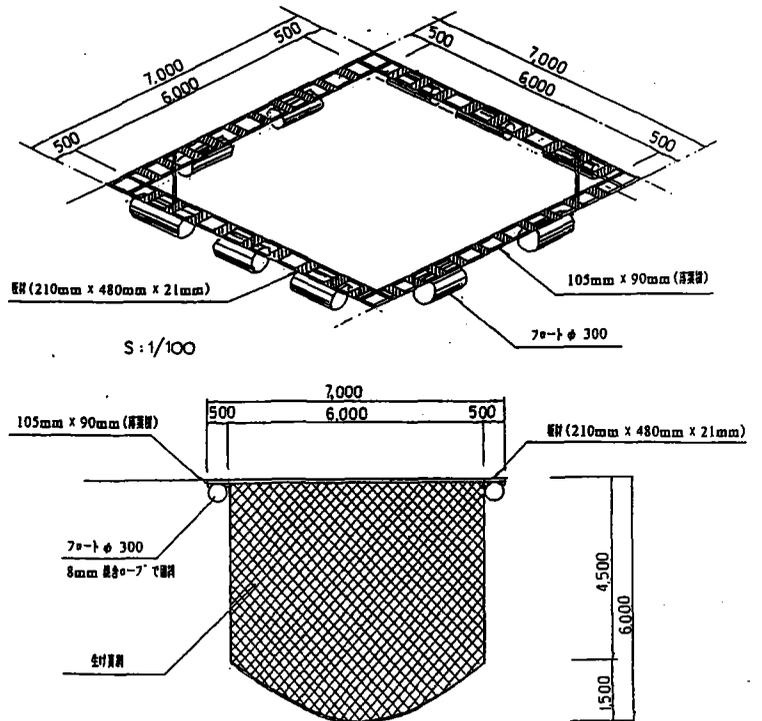
図4 養殖生簀の仕様

生簀の仕様は、図4に示すとおりで、枠材料は105mm×90mmの落葉樹を使用し、浮力体にはφ300サイズのプロートを1台当たり10個使用していた。

生簀網は、かん養魚の体長に応じた数種の網目を使用し、大きさは内寸法で6.0m×6.0m×6.0mである。

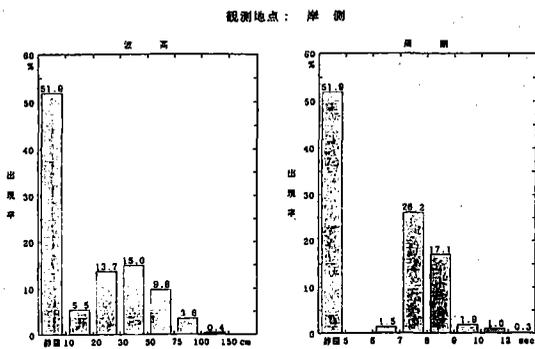
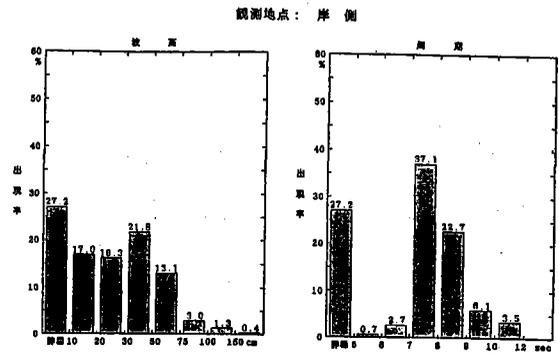
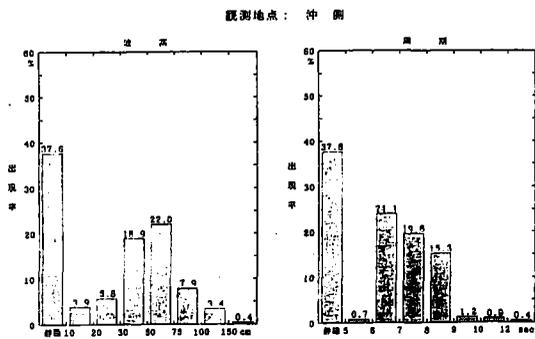
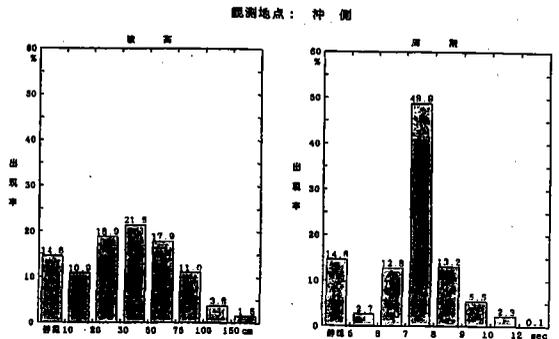
観測された波高データから有義波高を算出し、観測期間中の波高・周期の出現率を平成10年度の結果と比較して図7、8に示した。

結果から、平成11年度の観測期間中に得られた波浪の15%は周期5 sec以下、波高10 cmであり、平成10年度に比べて静穏な期間は少なかったことが理解される。これは、本海域近傍に調査期間中に台風が2回（7/27、8/3）来襲したための結果と考えられる。

期間中に観測された波浪は周期6 sec～9 sec、波高20cm～75cmの範囲が中心となっており、浮消波堤の消波対象波に比べてやや周期が長い範囲までであった。しかし、今回の観測では、平成10年度では観測されなかった周期が長く、高い波高データも僅かではあるが得ることができた結果、目的とする大波高時での消波性能を把握することができた。

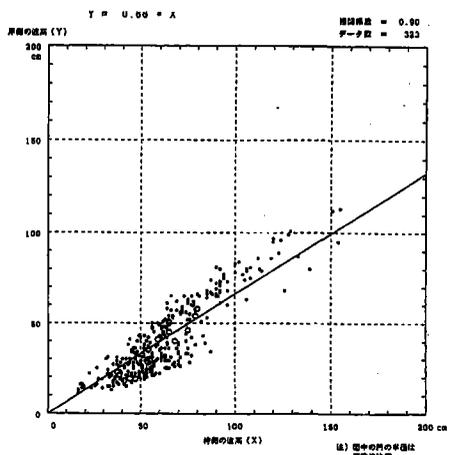
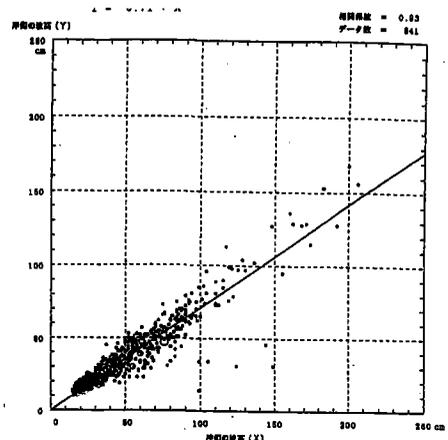
図9 沖側と岸側の有義波高の相関

沖側および岸側において算定された有義波高および有義周期の相関図から、波高に関しては岸側は沖側に比べて71%程度の数値を示し、周期に関しては変化が無いことが把握された。これは、平成10年度とほぼ同様の結果であった。（参照図9、10）

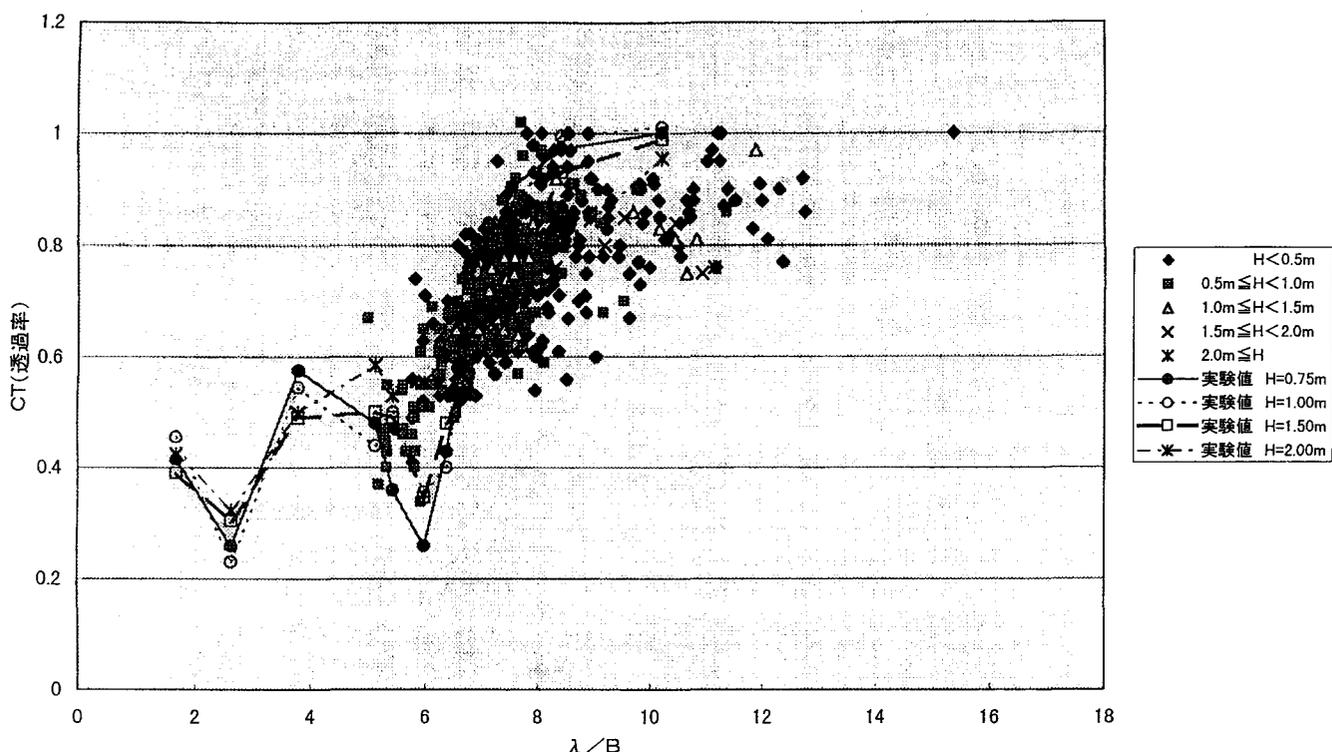
図 1.1 消波性能に関する実験結果と現地観測結果の比較（平成 11 年度）

以上の結果から沖側から入射した波が浮消波堤によって減殺され、岸側波高計で観測されたものと仮定し、透過率を算定した。結果は、計画時に実施した水槽実験による結果と比較して、図11に示した。

これらの結果から、水槽実験時の消波性能に類似する性能を示していることが把握された。また、長周期の領域（ $\lambda/B = 7$ 以上）では計画時の消波性能に比べて1割から2割程度高い性能となることも判った。特に波高が高くなるにしたがって、その傾向が顕著に現れており、大波高時には稼働時の消波性能とは異なり、計画時に比べて高い性能を持つことが推察された。

3)については、現地観測の結果から長周期、大波高において実際の消波性能は計画時に比べて高くなることが把握された。しかし、実際に観測された波高は、目的とした数値に比べて低い値であるため、得られた消波性能についても設計に利用できるものとは言い難い。したがって、今後も観測を実施し、多くの現地データを集積することで精度の高い消波性能にする必要がある。
