平成 18 年度 水産基盤整備調査委託事業

水産関係公共施設の老朽化診断及び
アセットマネジメントマニュアル検討調査

報 告 書

水産庁 漁港漁場整備部
社団法人 水産土木建設技術センター

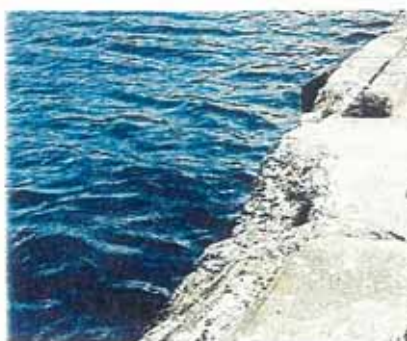
変状ランク a (例)
部材表面に対して面積比で
10%以上の欠損

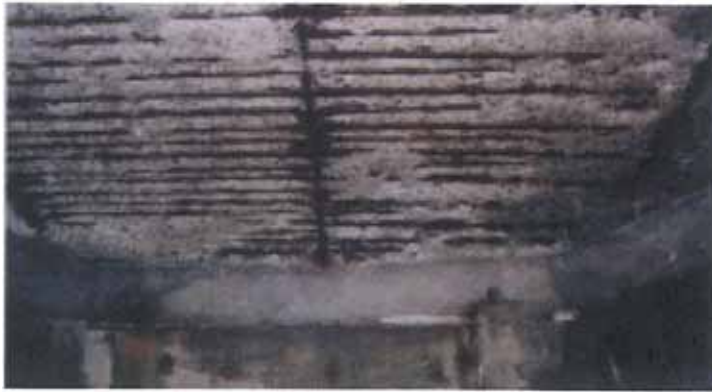
【スラブ】変状ランク a (例)
かぶりの剥落

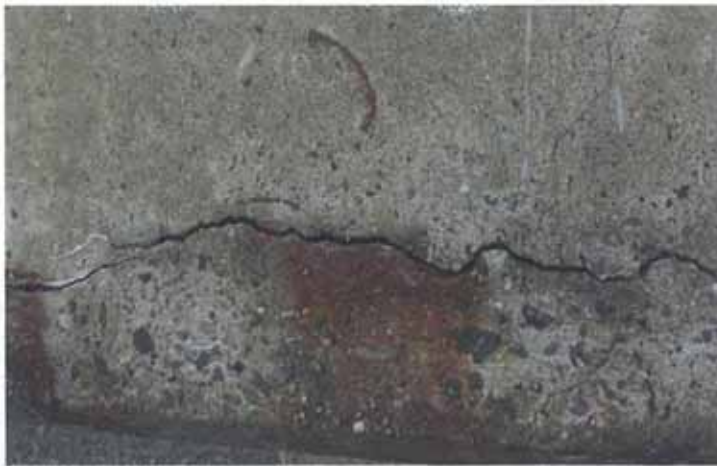
【はり】変状ランク a (例)
軸方向の幅 3mm 以上の
ひび割れ

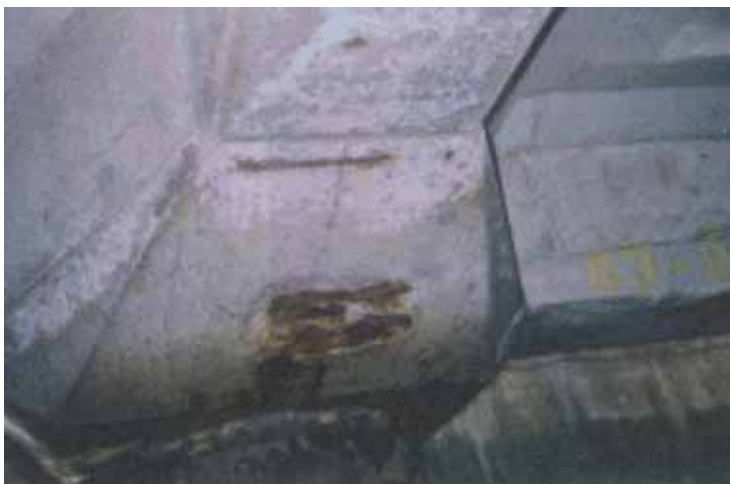
【ハンチ】変状ランク a (例)
かぶりの剥落

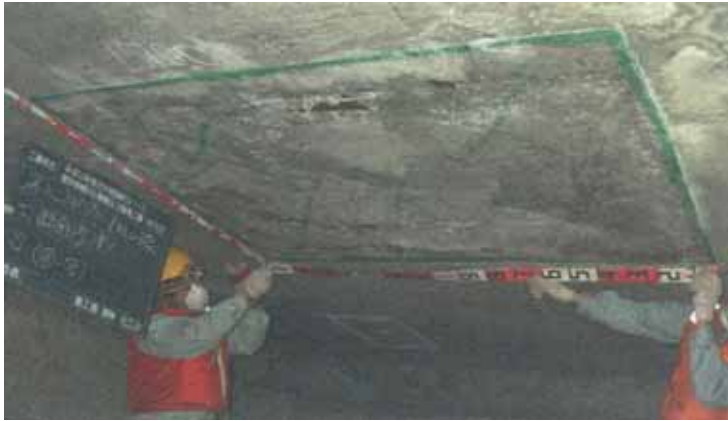
【スラブ】変状ランク b (例)
網目状のひび割れが部材表面
の 50% 未満

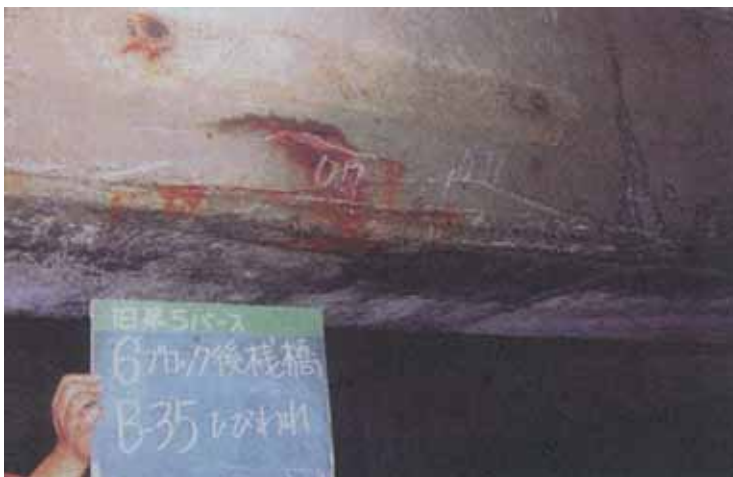
【はり】変状ランク b (例)
軸方向の幅 3mm 未満の
ひび割れ

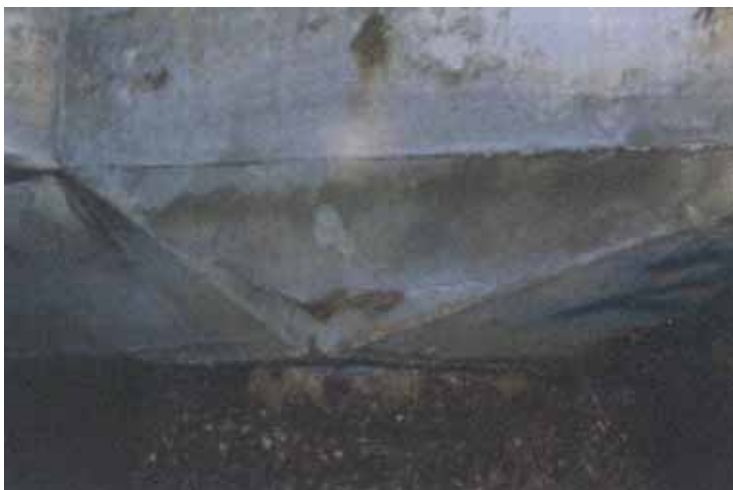
【ハンチ】変状ランク b (例)
幅 2mm 未満のひび割れ

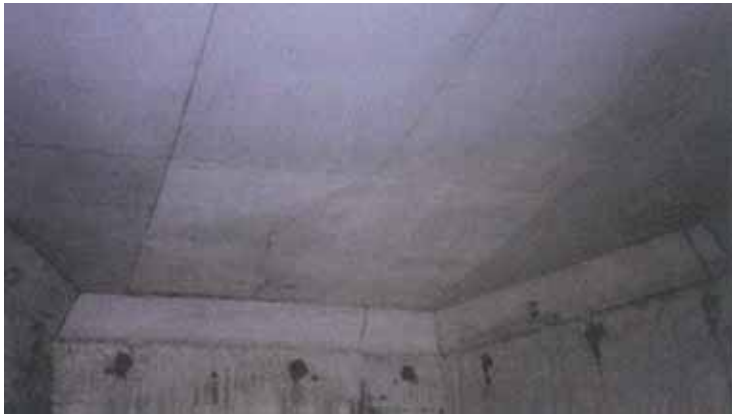
【スラブ】変状ランク c (例)
一方向のひび割れ

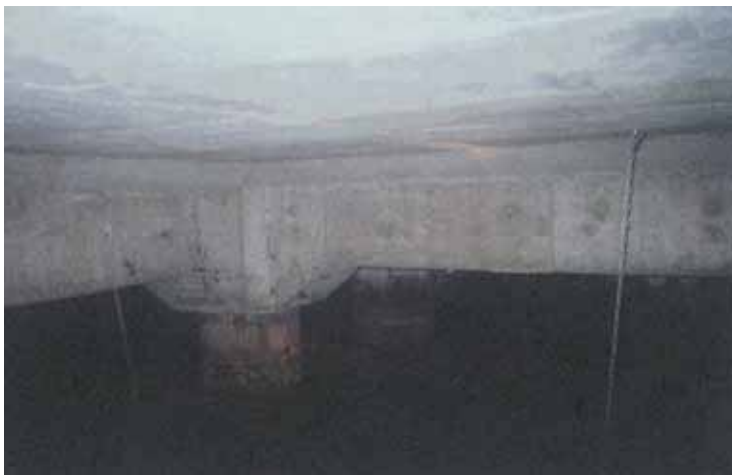
【はり】変状ランク c (例)
軸と直角方向のひび割れ

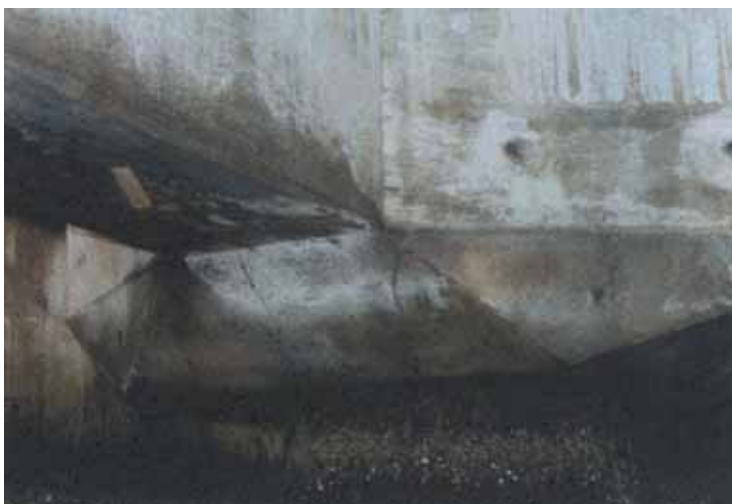
【ハンチ】変状ランク c (例)
幅 2mm 未満のひび割れ

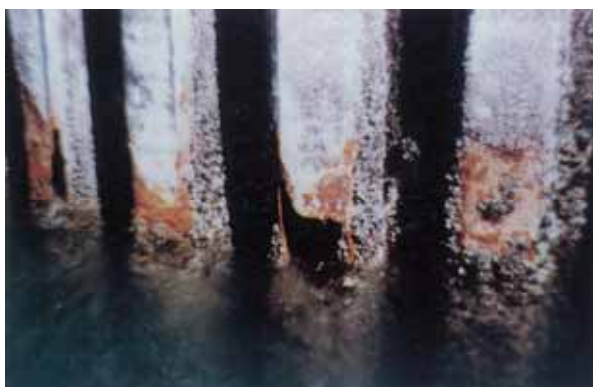
『鋼矢板』変状ランク a (例)
腐食による開孔

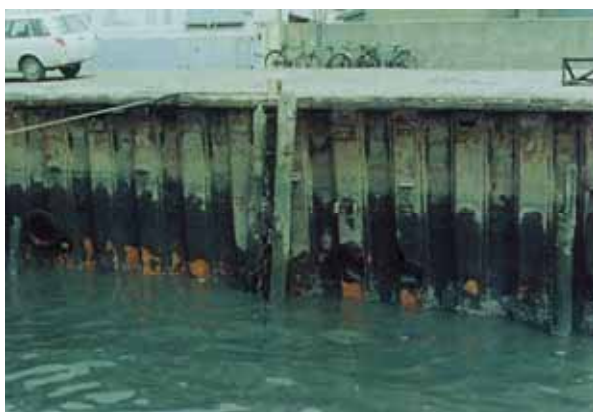
『鋼矢板』変状ランク b (例)
平均干潮面付近から L.W.L 付近の赤褐色の発錆

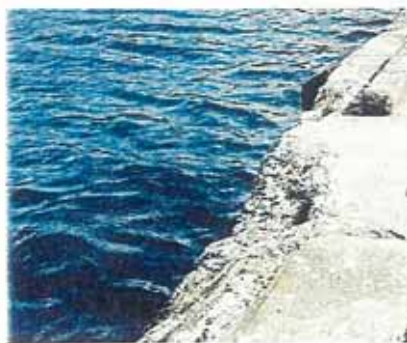
変状ランク a (例)
部材表面に対して面積比で
10%以上の欠損

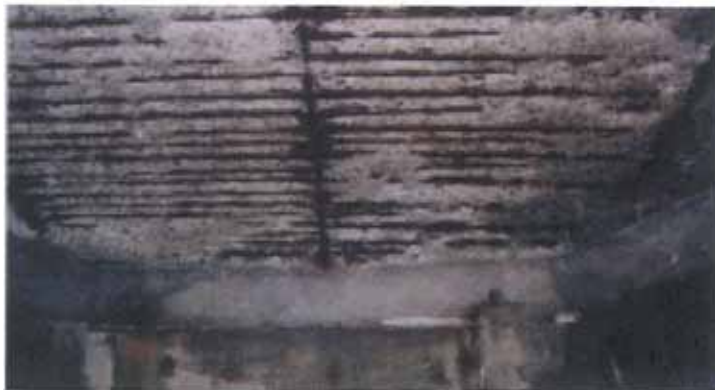
スラブ変状ランク a (例)
かぶりの剥落

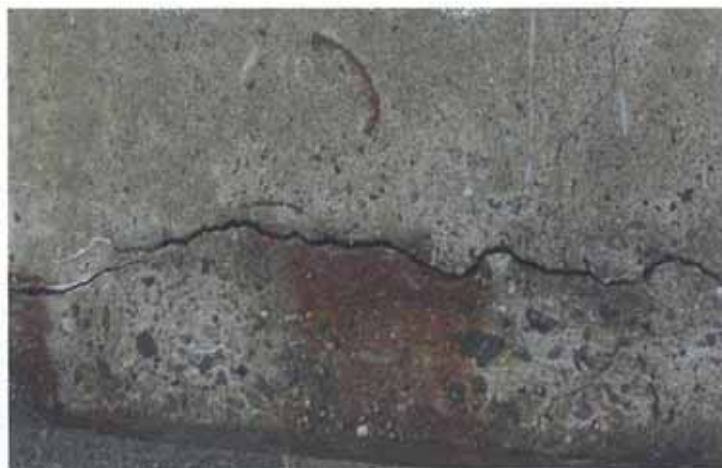
はり変状ランク a (例)
軸方向の幅 3mm 以上の
ひび割れ

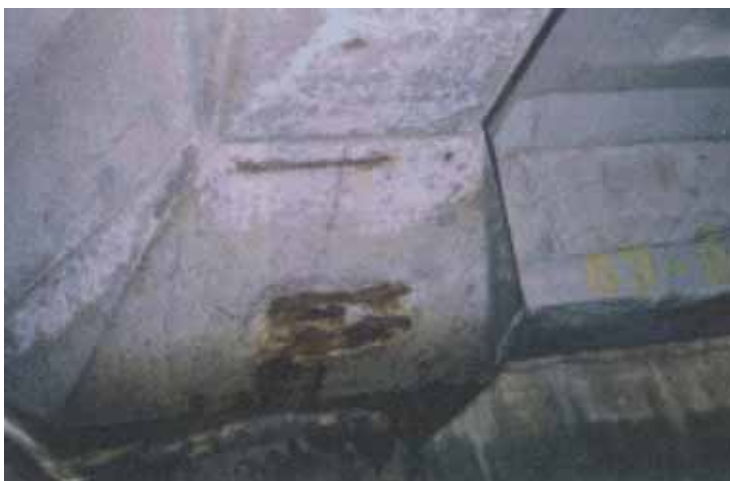
ハンチ変状ランク a (例)
かぶりの剥落

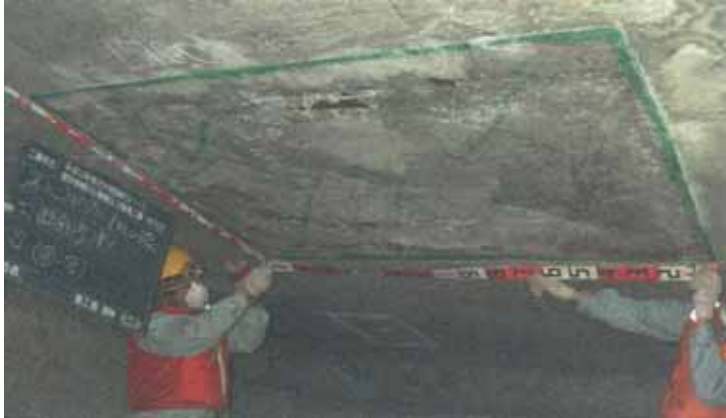
スラブ変状ランク b (例)
網目状のひび割れが部材表面
の 50% 未満

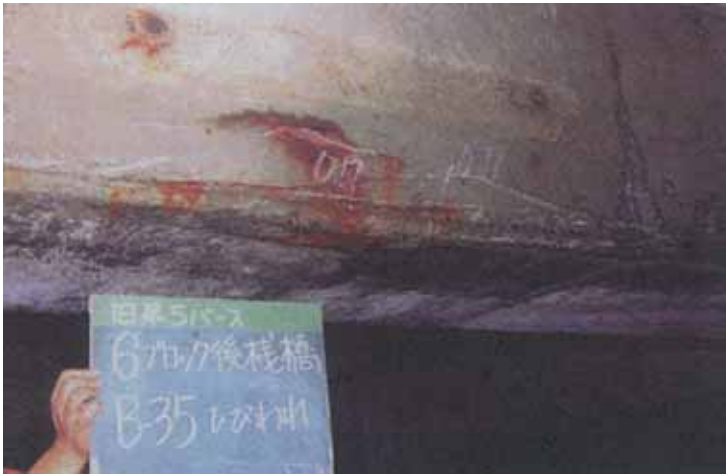
はり変状ランク b (例)
軸方向の幅 3mm 未満の
ひび割れ

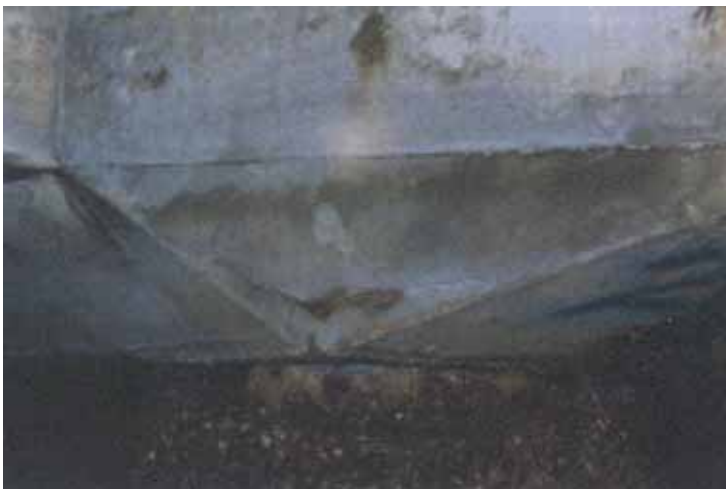
ハンチ変状ランク b (例)
幅 2mm 未満のひび割れ

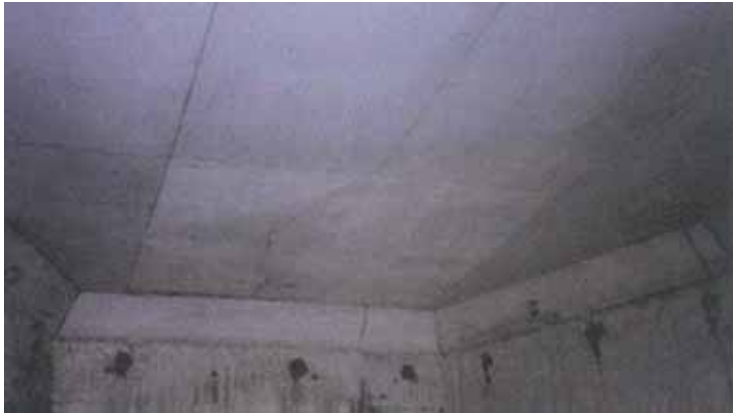
スラブ変状ランク c (例)
一方向のひび割れ

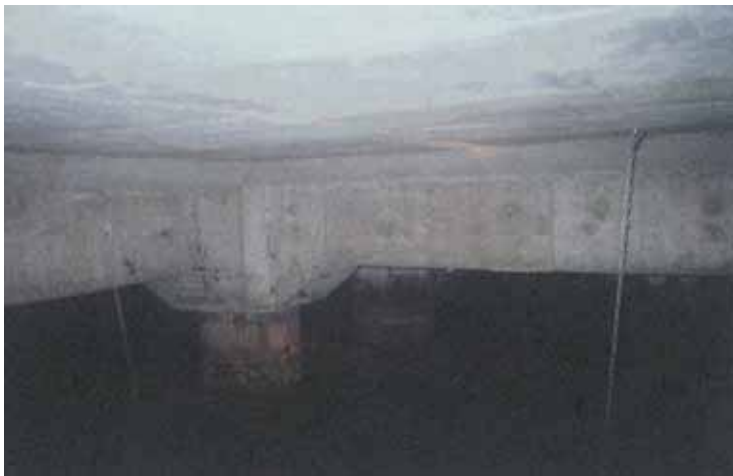
はり変状ランク c (例)
軸と直角方向のひび割れ

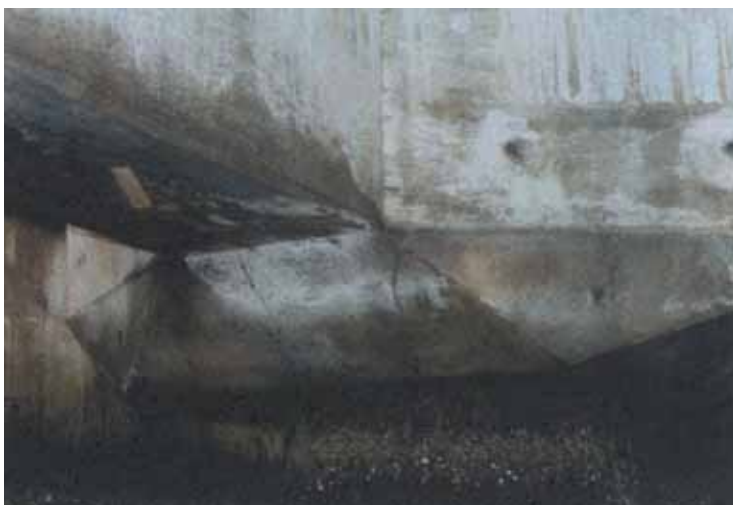
ハンチ変状ランク c (例)
幅 2mm 未満のひび割れ

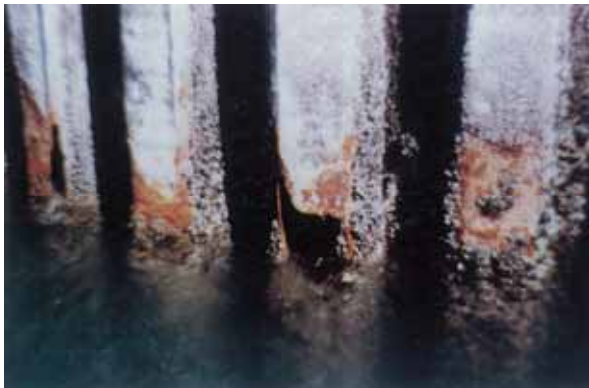
鋼矢板変状ランク a (例)
腐食による開孔

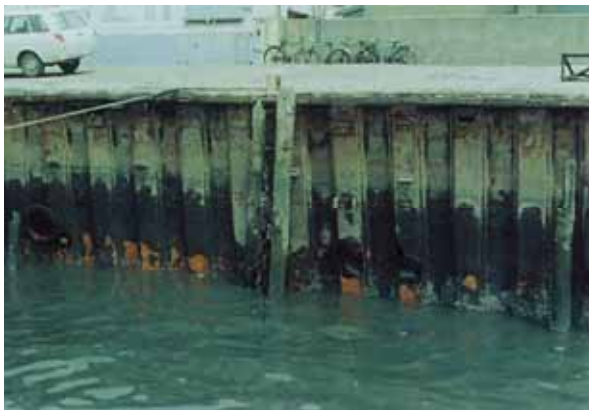
鋼矢板変状ランク b (例)
平均干潮面付近から L.W.L 付近の赤褐色の発錆

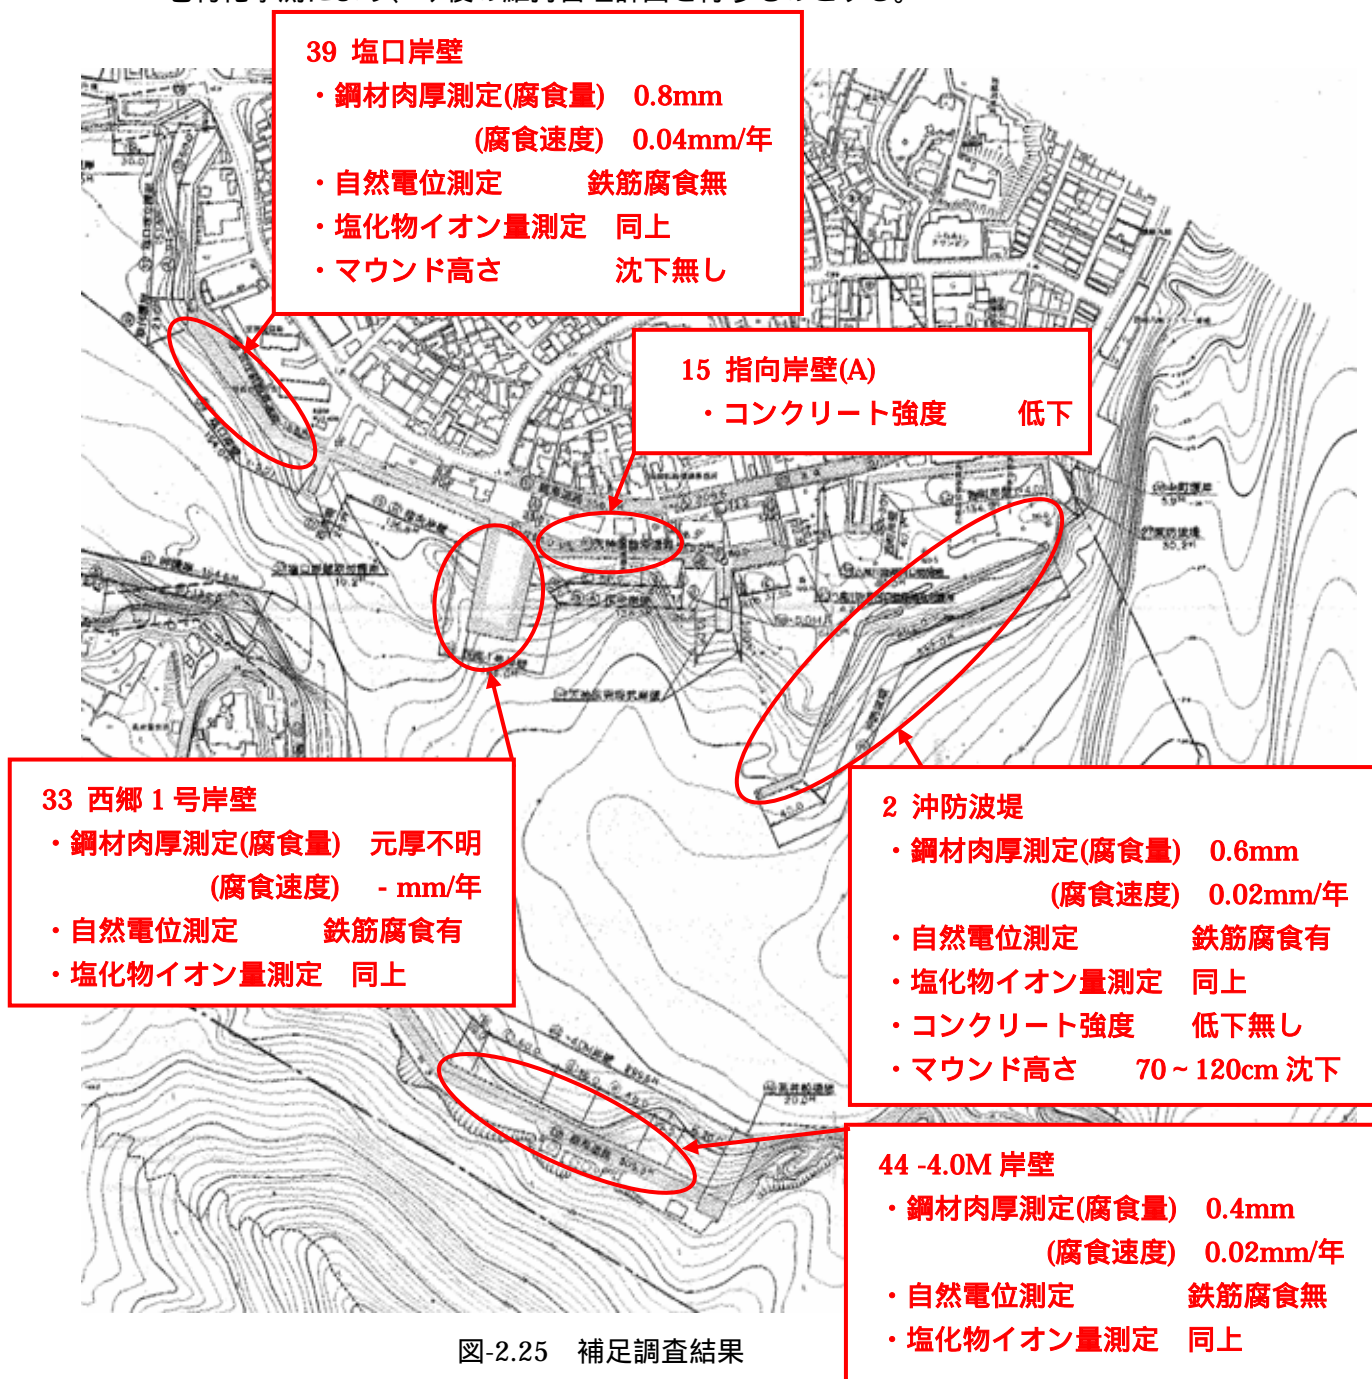
図-2.25 補足調査結果

コンクリート構造物については、西郷 1 号岸壁と沖防波堤の上部工の鉄筋位置での塩化物イオン量が発限界値を大きく超えていることから、塩害による老朽化が進行しており、早急な対策が必要であることが判明した。また、その他の施設については老朽化予測により、今後の維持管理計画を行うものとする。
