漁業集落排水施設における適切かつ計画的な施設管理に係る調査

財団法人 漁港漁場漁村技術研究所
第二調査研究部 大賀之総

調査実施年度
平成 18 年度～平成 19 年度

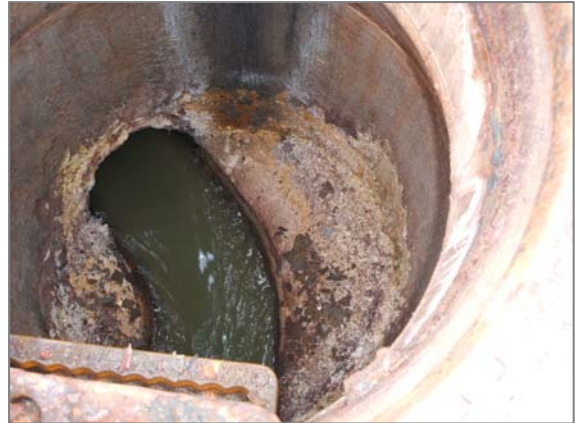
写真-1の写真は、微生物腐食を受けたと考えられるマンホールである。

潜伏期後期から進展期に至る劣化過程とみられ、はく落した内部コンクリートからコンクリートが褐色化している部分が見られた。

コンクリートの褐色化は微生物腐食化によって生成された酸（この事例の場合には硫酸）によりコンクリート硬化体の分解が生じ、その結果として鉄イオンが遊離して表面付近へ移動したことにより呈する色である。

しかしながら、内部のコンクリートは強度的には強固で、まだ、コンクリート内部にまで達していないと考えられる。

写真-1 微生物腐食をうけたマンホール

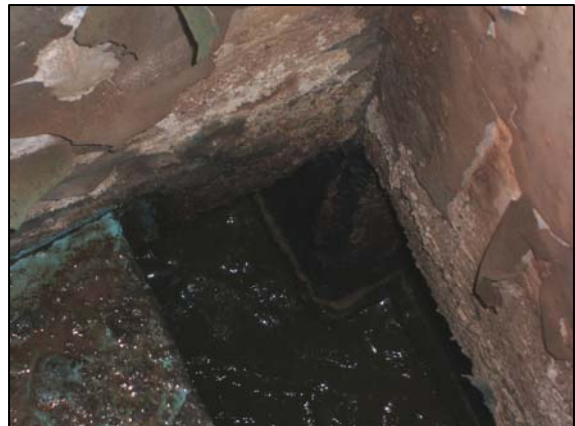
また、処理施設の原水ポンプ槽、汚泥貯留槽等でライニングの剥れ及び露出したコンクリート表面にマンホール同様、微生物腐食の進行を確認した。

写真-2 水槽躯体ライニングのはく離

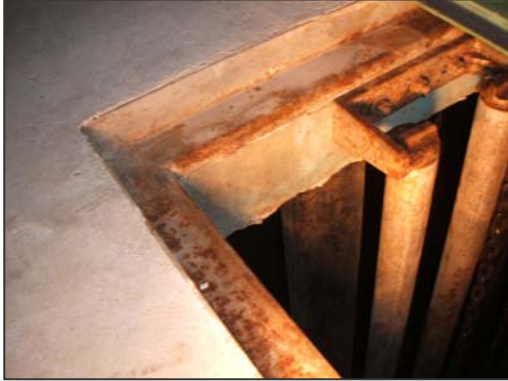
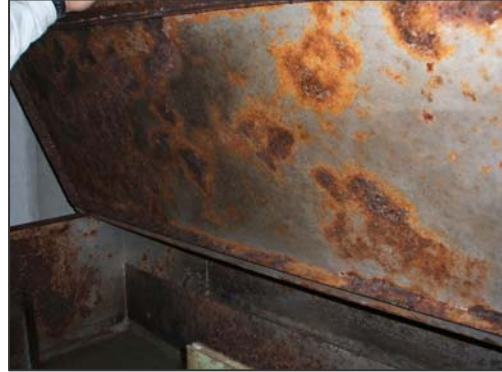
水槽の点検蓋枠及び水中ポンプガイドパイプ及び汚水計量槽（写真 - 3）に硫化水素の放散によると考えられる発錆を確認した。処理施設の運転には影響を及ぼさないものの、破損すると維持管理に支障が出るので、早めの交換が必要である。その他の機械設備については腐食現象を確認出来なかった。

写真 - 3 水中ポンプ及び計量槽の発錆状況

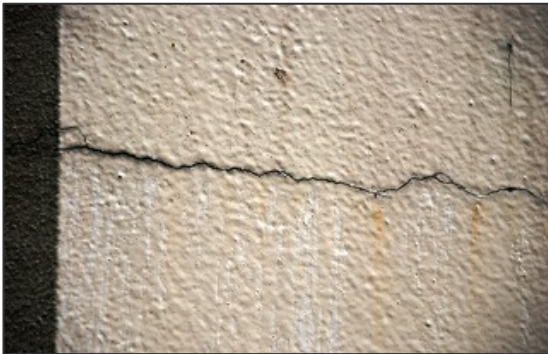
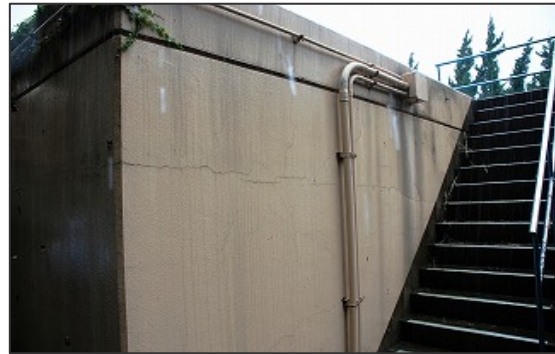
コンクリート構造物では流入部で微生物腐食を確認した。また、処理槽躯体に水平クラックを確認した。塩害の進行が懸念されるので、シーリング処理等をおこなっておく必要がある。

写真-4 処理水槽躯体に発生したクラック

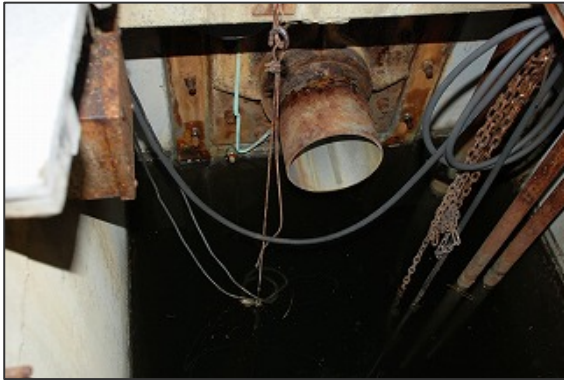
機械電気設備はどの地区とも腐食現象が、著しく進行していた。原因は（ア）硫化水素腐食（イ）塩害腐食（ウ）塩素ガスによるものと思われる。

写真-5 流量調整槽（硫化水素）

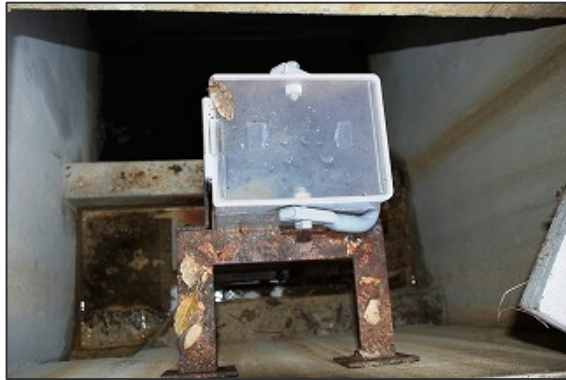
写真-6 消毒槽サポート（塩素）

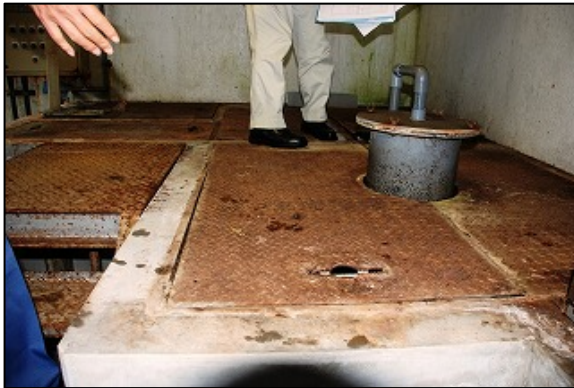
写真-7 前処理部点検蓋（硫化水素）
（硫化水素）

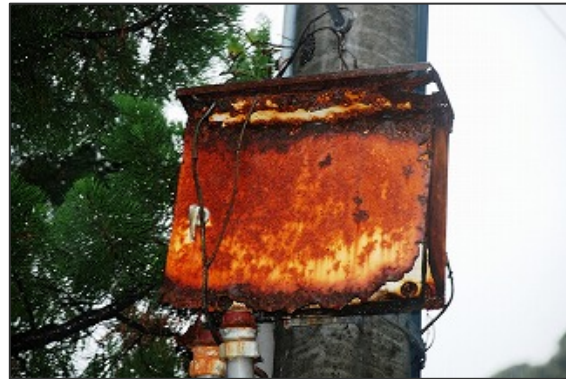
写真-8 電柱装柱類（塩害）

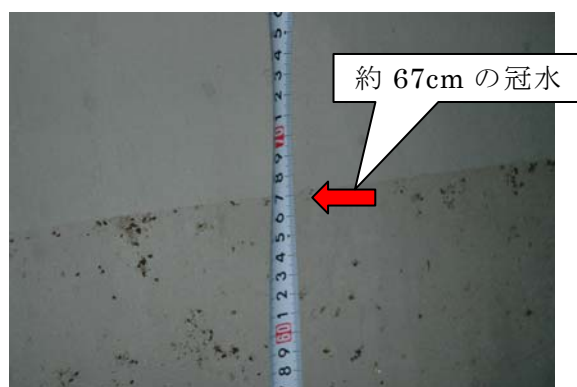
豪雨により、流入汚水量が増大し、前処理施設が冠水した。流入水路から汚水汚物も流出した。汚水の引抜き作業や床・壁面の洗浄作業が生じた。

また、設備への汚水の浸入による漏電による焼損等が発生させることもある。

写真-9 前処理室の冠水状況

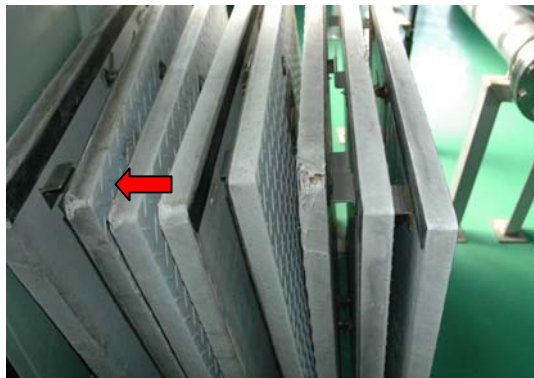
大型台風の襲来により、排水処理施設の屋外の点検蓋の一部が大きく飛散し、場内のフェンスに衝突するという被害が生じた。処理施設の屋外点検蓋の材質はFRP製で、単位重量は1㎡当たり30kg程度の軽量なものであるが、施錠されており、容易に外れ、飛散するものではない。

飛散の原因としては、風圧力や処理水槽内部の空気の圧力の異常な上昇が考えられる。また、屋外に設置されたFRP製蓋は紫外線により表面の劣化現象が進行しつつある場合は交換が必要である。

写真-10 飛散し激突したFRP点検蓋

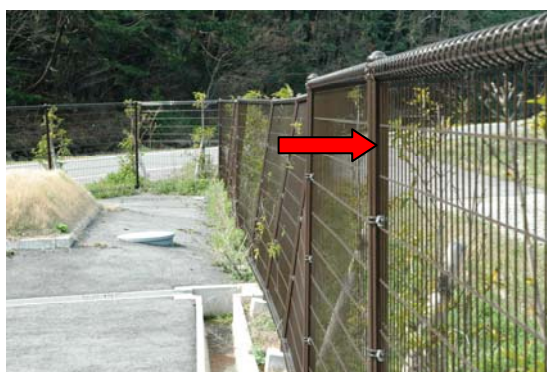
その他、強風によるフェンスや植栽の倒壊が生じた。

写真-11 場内フェンスの倒壊

- ・ マンホールポンプ装柱に生じる風荷重を算出し、装柱及び基礎の強度を検討し、安全率が維持できない場合は補強工事を行う。
- ・ これらの装柱材料は塩害仕様とし、絶縁不良を防止する。
- ・ 不適切な施工や部材の経年変化による、構造物にクラックやひび割れが生じている場合は、これらに塩分が侵入し、劣化を早めるので、補修工事を実施する。
- ・ フェンス、防風柵、樹木といった遮蔽物を風上に設置する。また、軽量の設備は写真-12のように飛散対策を施工する。

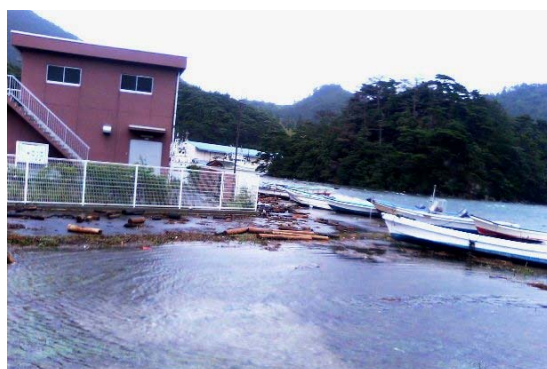
大型台風により高波が発生、場内が海水によって冠水し、浮遊ゴミが流入した。場内の冠水状況を写真-13に示す。

写真-13 場内の冠水による被害状況

本事例のような被害では予備保全対策が困難であると考えられるが、気象情報の早期入手により、動力制御盤が1階部に設置されている場合には、ドア入り口に土嚢を積むか、浸水防止フェンス等によって、海水の侵入を防止し、漏電による焼損害や火災の発生を防ぐ必要がある。

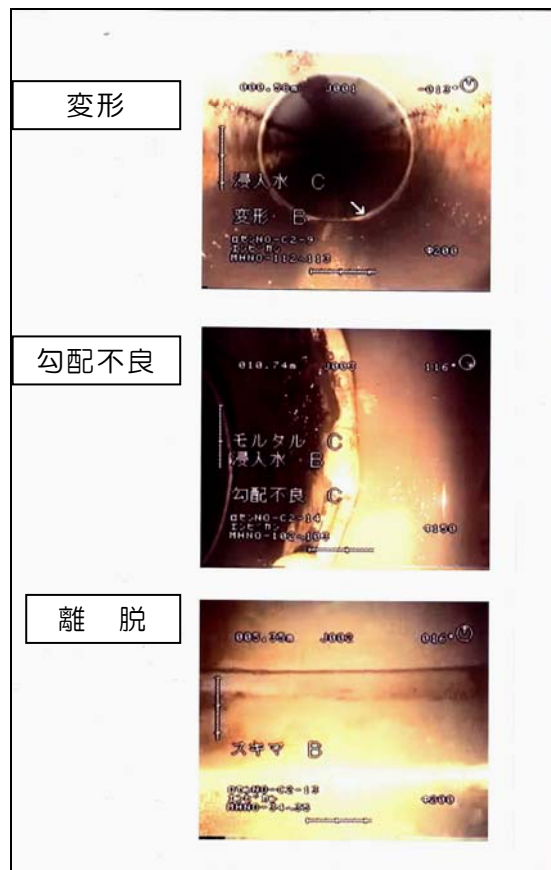
傾斜地に敷設された管路施設では地すべりによる破損が甚大であり、大部分で使用不能となった。復旧時、管内にビデオカメラによる撮影を行った結果を写真-7に示す。配管被害の種類は変形、勾配不良、離脱等であった。

一方、平坦部に敷設されている汚水管については一部破損が生じていたものの、大部分は使用可能であった。破損の状況を写真-14に示す。

写真-14 ビデオカメラによる管体施設の被害状況

現在のところ、漁業集落排水施設では、大規模地震による被害は急傾斜部の崩落による管路施設への被害が見受けられる。急傾斜地域の指定を受ける地域への管路施設の敷設を回避することも考えられるが、漁業集落では敷設スペースも限定されるため、管体の仕様をポリエチレン管等に変更する等を検討する。

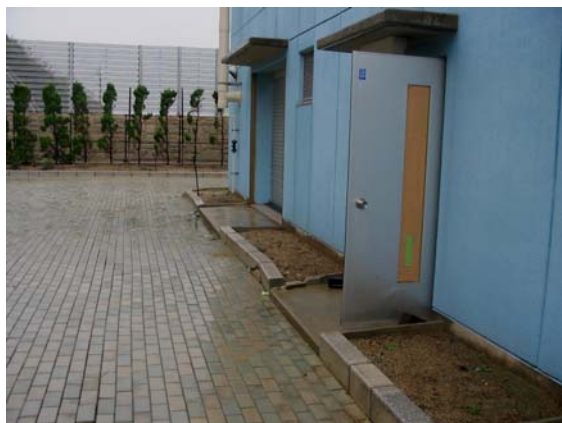
また、場内設備の舗装部（タイルレンガ）や入り口前面の境界ブロックには一部不陸が生じていることが見受けられた。

写真-15 場内施設（境界ブロック）の一部不陸
