水産基盤整備調査委託事業 中層浮魚礁の保守管理方法の開発

II 実施機関名及び担当者：一般社団法人マリノフォーラム21

III 実施年度：平成25年度・平成26年度・平成27年度

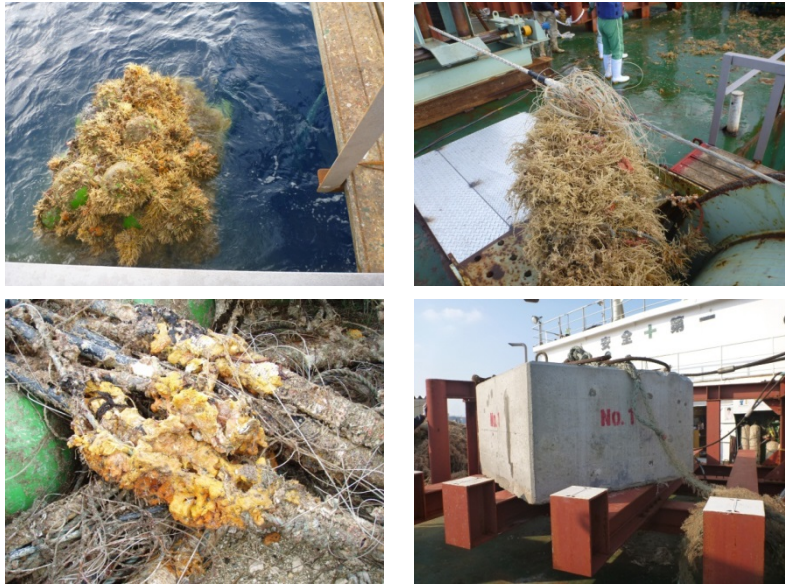
写真-1 回収された中層浮魚礁の状況（H25、沖縄県、柔体タイプ）
（左上：礁体浮上時、右上・左下：係留索の漁具絡み）

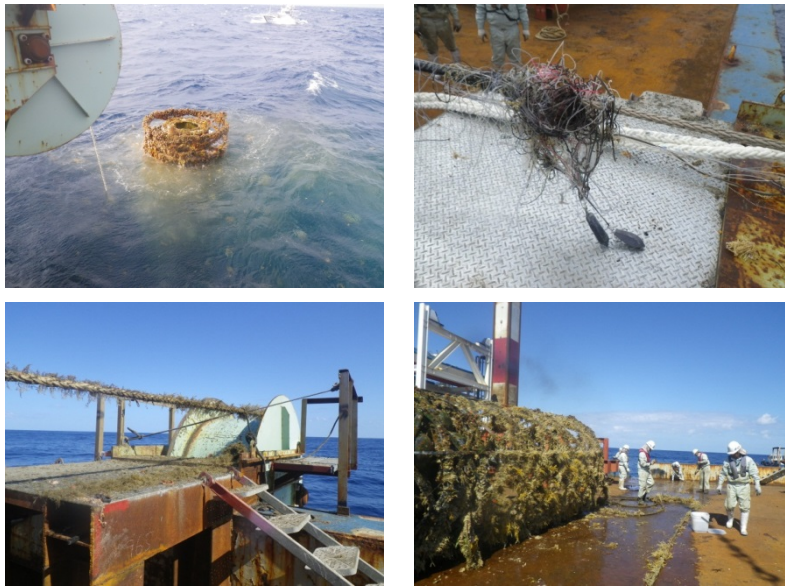
写真-2 回収された中層浮魚礁の状況（H25、沖縄県、剛体タイプ）
（左上：礁体浮上時、右上：係留索の漁具絡み、
左下：下部主係留索の付着物、右下：回収された礁体）

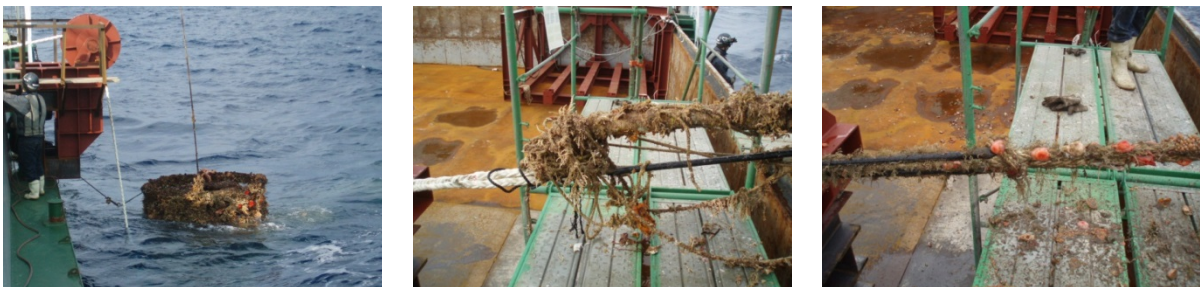
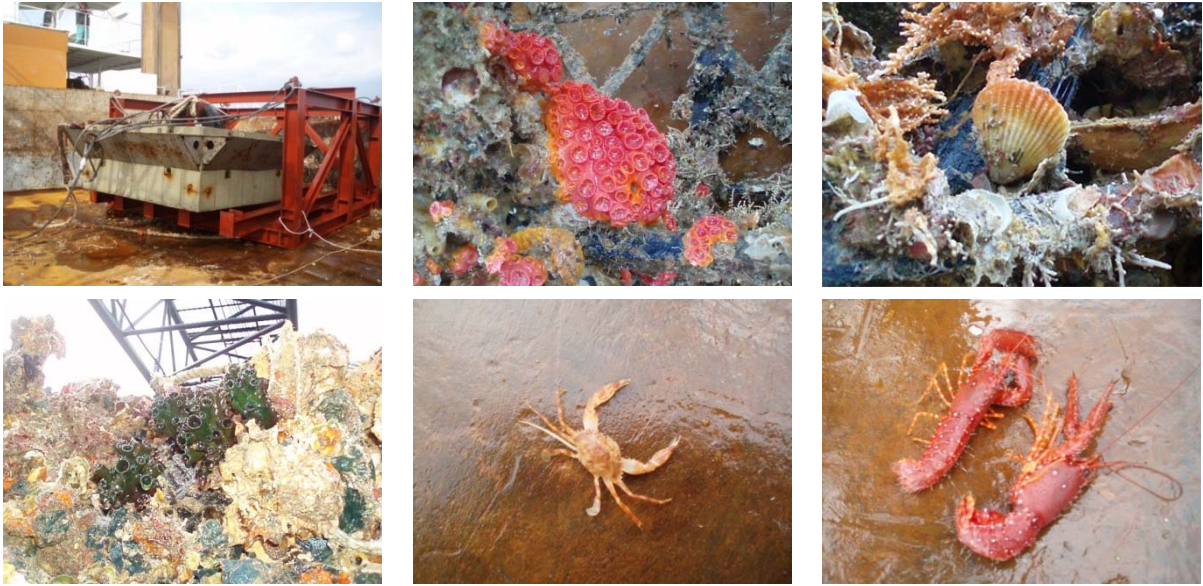
写真-3 回収された中層浮魚礁の状況（H25、鹿児島県、剛体タイプ）
 （左上：礁体浮上時、中上：係留索の漁具絡み、右上：主係留索の付着物、左中：回収アンカー、中中・右中・左下：礁体の付着生物、中下・右下：礁体潜入動物）

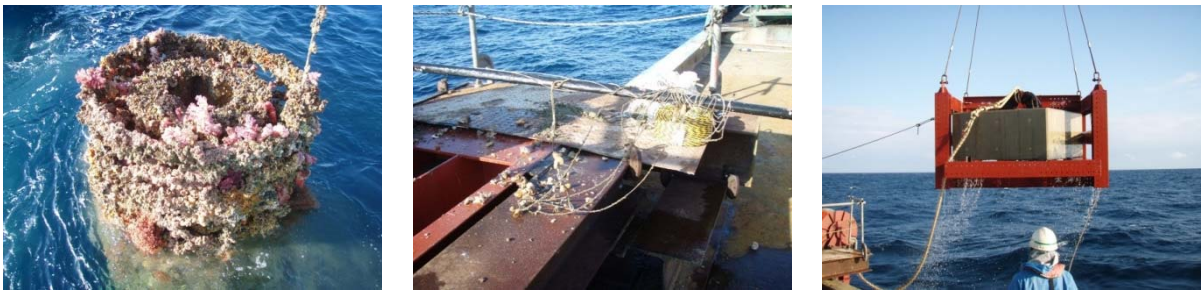
写真-4 回収された中層浮魚礁の状況（H25、宮崎県、剛体タイプ）
 （左：礁体浮上時、中：係留索の漁具絡み、右：アンカー）

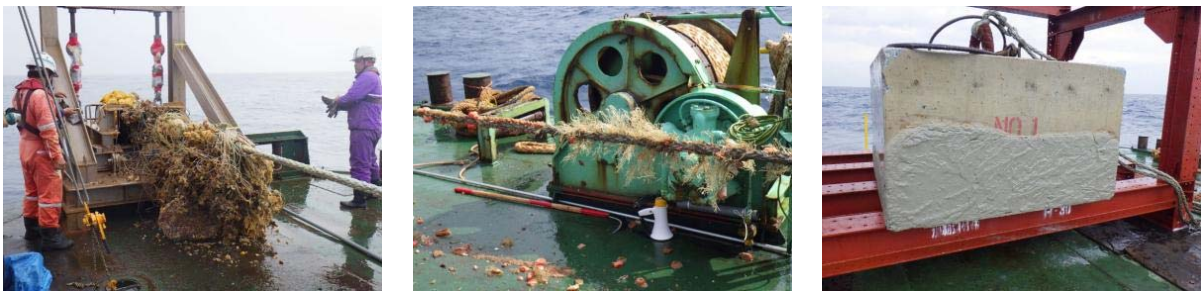
写真-5 回収された中層浮魚礁の状況（H26、沖縄県、柔体タイプ）
 （左：礁体の漁具絡みと付着生物、中：係留索の漁具絡み、右：アンカー）

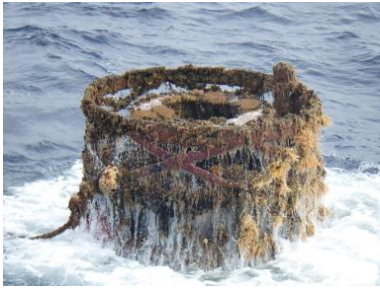
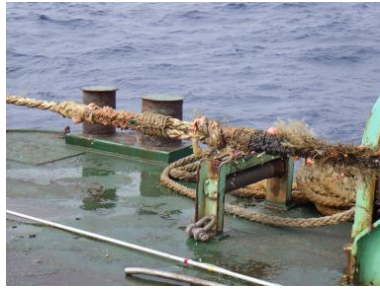
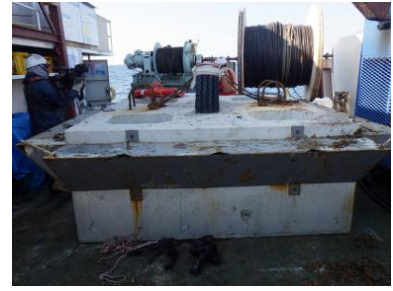
写真-6 回収された中層浮魚礁の状況（H26、沖縄県、剛体タイプ）
（左：礁体浮上時、中：係留索の付着物、右：アンカー）

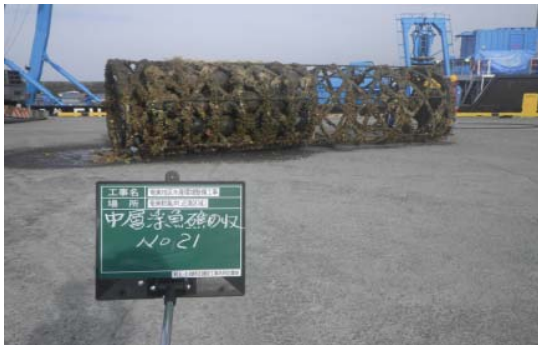
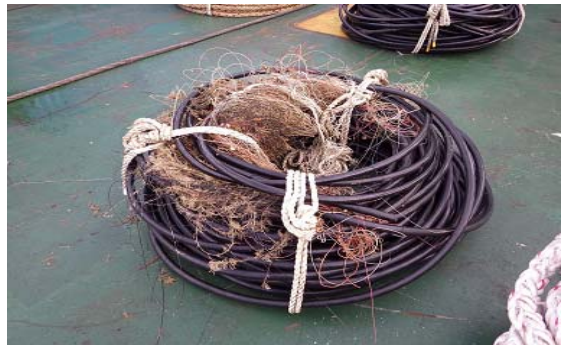
写真-7 回収された中層浮魚礁の状況（H27、鹿児島県、剛体タイプ）
（右：礁体、右：上部主係留索の漁具絡み）

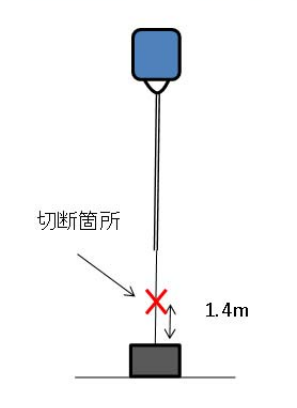
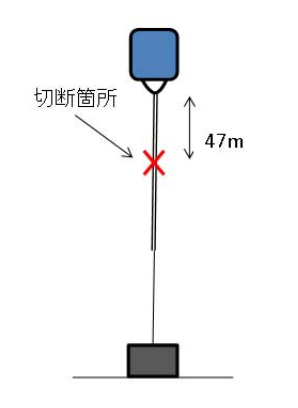
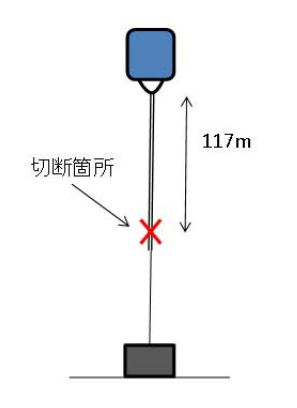
事例-A	事例-B	事例-C
設置水深	172m	172m	178m
設置日	平成20年3月	平成20年3月	平成20年3月
流出日	平成20年3月	平成20年3月	平成20年3月
回収日	平成20年3月	平成20年3月	平成20年3月
係留索仕様	上部主係留索:ワイヤ外装ポリアラートΦ38mm	上部主係留索:ワイヤ外装ポリアラートΦ38mm	上部主係留索:ワイヤ外装ポリアラートΦ38mm
係留索仕様	下部主係留索:ポリエステル8丁ちΦ65mm	下部主係留索:ポリエステル8丁ちΦ65mm	下部主係留索:ポリエステル8丁ちΦ65mm
切断箇所	下部主係留索の下端から1.4m	上部主係留索の上端から47m	上部主係留索の上端から117m
切断状況	切断したヤーンの長さが揃っている。	切断部の被覆部及び芯繊維の切り口が直線状。	切断部及び上部索の外層皮膜にすね、蛇腹状の皺。
原因調査	アンカーか何かで引っ張られ、横方向に強い力を受け、浮魚礁全体が移動。更にアンカーが転倒し、アンカーフィンが下部索と接触したことにより切断。	角のある物体によりせん断、加圧を受け切断。切断部に鉄イオン反応有り。	上部係留索の端部に引っかかった状態で横方向に引っ張られ、浮魚礁全体が移動。その際に被覆のすねが生じ、接点で屈曲、加圧を受け切断。
結論	人為的破断	人為的破断	人為的破断
切断部

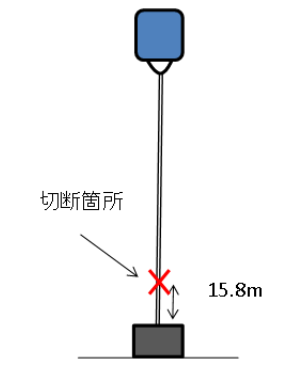
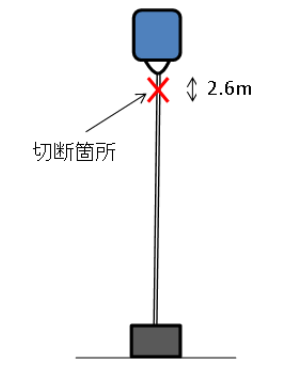
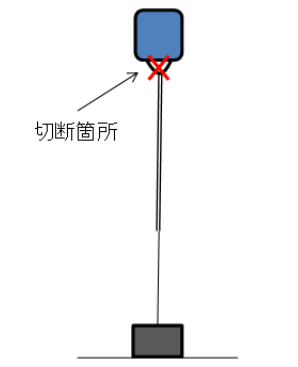
事例-D	事例-E	事例-F
設置水深	水深31~97m	水深31~97m	水深34~100m
設置日	平成20年3月	平成20年3月	平成21年6月
流出日	平成20年12月	平成21年4月	平成21年11月
回収日	平成20年12月	平成21年4月	平成22年2月
係留索仕様	主係留索…ワイヤー外装ポリエチレンΦ30mm	主係留索…ワイヤー外装ポリエチレンΦ30mm	主係留索…ワイヤー外装ポリエチレンΦ32mm
係留索仕様			副係留索…ワイヤー外装ポリエチレンΦ35mm
切断場所	アンカーとの連結部から15.8m	主係留索の上端から2.6m	副係留索
切断状況	複雑な切断面。ワイヤーがズタズタに切れている。	ちぎれたような切断面。鋭利なものではない。	係留索の途中で切断されている。
原因調査	横向きに何らかの強い力が加わり切断。	切断部分に何か巻きついて捻られながら切断。	鋭利なもので切断。
結論	切断面を見る限り、自然の力によるものではない。	何か巻きついたのか、原因の特定はできません。	人的行為に起因すると推定。
切断部

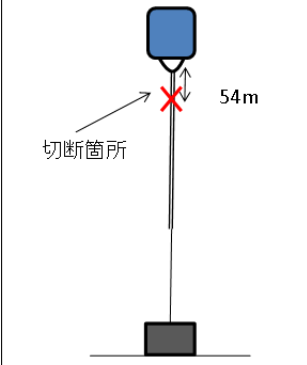
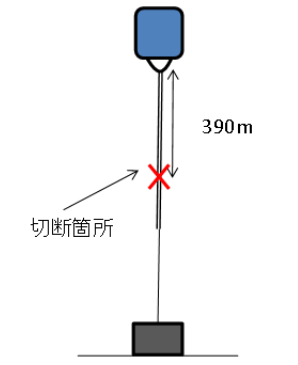
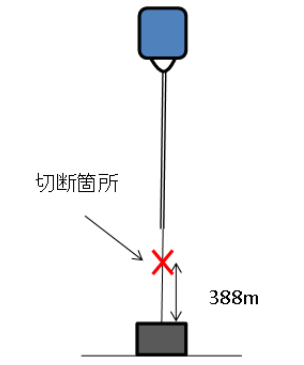
事例-G	事例-H	事例-I
設置水深	1327m	1188m	798m
設置日	平成15年6月	平成16年7月	平成18年3月
流出日	平成22年11月	平成18年11月に流出、1/14 250km離れた位置で通信	平成22年8月
回収日	平成22年11月	平成20年2月(設置場所近くで回収)	平成22年8月
係留索仕様	上部主係留索:ワイヤ外装ポリアラートΦ30mm	上部主係留索:ワイヤ外装ポリアラートΦ30mm	上部主係留索:ワイヤ外装ポリアラートΦ32mm
係留索仕様	下部主係留索:ポリエステル8打ちΦ40mm	下部主係留索:ポリエステル8打ちΦ40mm	下部主係留索:ポリエステル8打ちΦ36mm
切断場所	上部主係留索の上端から54m	上部主係留索の上端から390m	下部主係留索の下端から388m
切断状況	切断面が揃っている。	40cm毎に外装が剥離。切断面が揃っている。	切断面が揃っている。
原因調査	切断面は鋭利なものによるせん断に酷似。繊維間融着無し。	剥離は回転体に巻きつたときに酷似。切断面は鋭利なものによるせん断に酷似。繊維間融着なし	切断面は鋭利なものによるせん断に酷似。繊維間融着なし。
結論	人為的破断	人為的破断	人為的破断
切断部

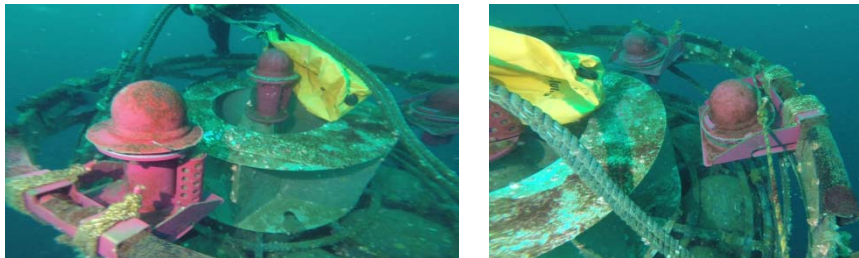
設置後約7か月経過した試験装置は付着生物も少ない状況であった（写真-8）。一方、設置後約19か月経過した試験装置は、突起部や出っ張り部（キャップと外筐の摺合せ部やフロートスイッチ部の外側）にフジツボを優占種とした多数の付着生物が確認された（写真-9）。

写真-8 設置後約7か月経過した試験装置（左：流出警報発信機、右：サブユニット）

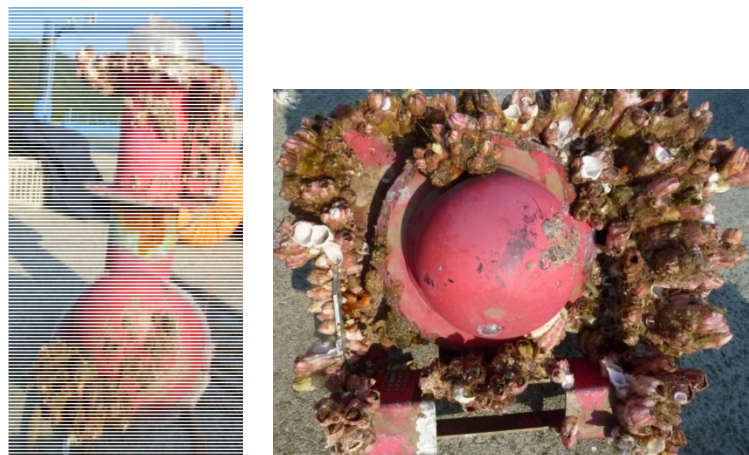
写真-9 設置後約19か月経過した試験装置（左：流出警報発信機、右：サブユニット）

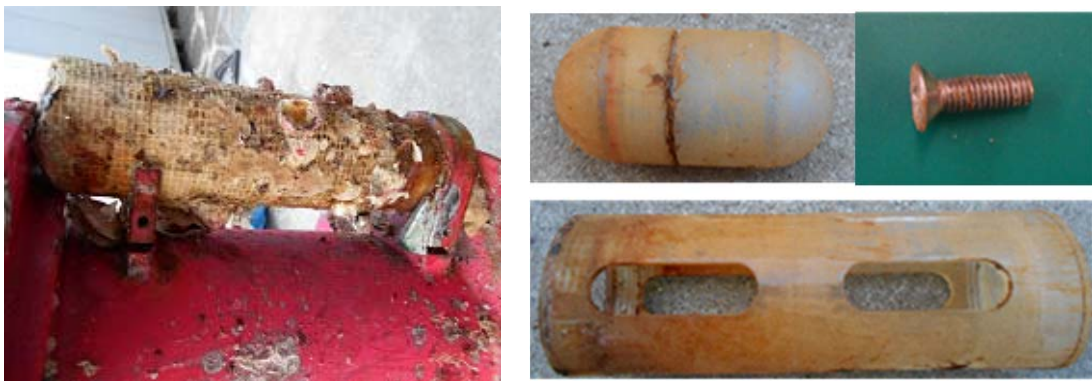
設置後約19か月経過した試験装置は、装置内部への浸水も内部機器の腐食も見られなかったが、上述したように電子機器の部品に偶発的な後発不良が発生していた。フロートスイッチ部や生物付着防止布袋外側には付着生物が多数確認されたが、布袋内部には生物は侵入しておらず浮玉の機能も保持されていた。パッキン類についても機能低下は認められず、電池残量も理論値と同程度であった。一方、ドラム1アッシーのフランジ部は外側に腐食が見られ、部分的に腐食による4mm程度の減肉が認められた(写真-13)。ただし、フランジ部の内部への幅が40mmあることから、今回の腐食速度で10年経過した場合(4mm/19か月×120か月=24mm<40mm)においても装置内部に貫通しないものと推定された。

写真-10 フロートスイッチ部の状態（設置後19か月経過）

(左：生物付着防止布袋、右上左：浮玉、右上右：取付ネジ、右下：浮玉外枠パイプ)

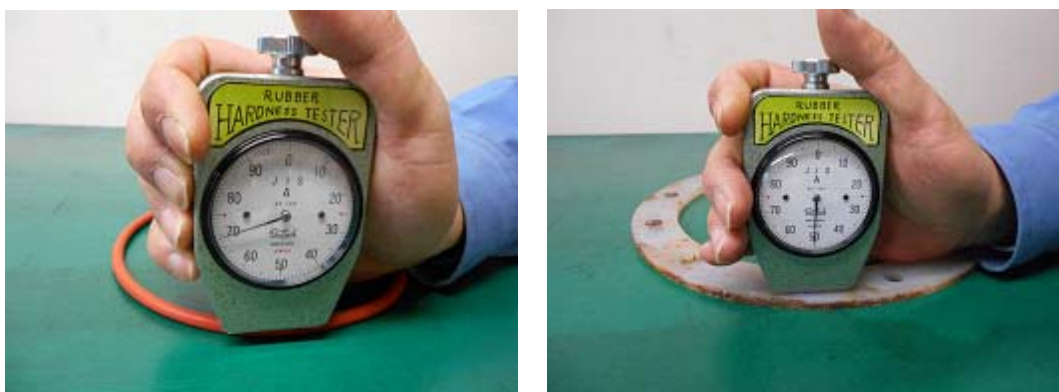
写真-11 硬度の測定（左：Oリング、右：板パッキン）（設置後19か月経過）

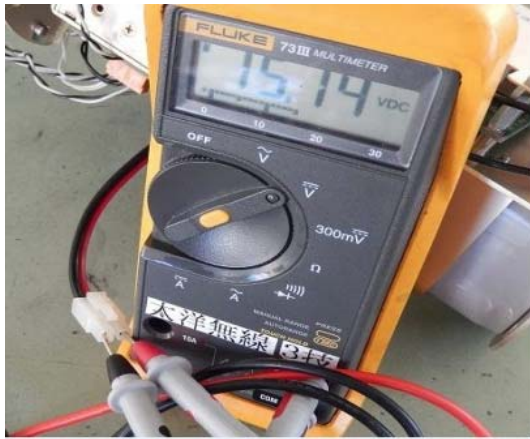
<p>(1)実測値</p> <p>(a)負荷 350mA 電圧 14.4V (10s 後) 電圧 14.4V (60s 後) 1セル電圧 3.60V (14.4/4 直列=3.60V)</p> <p>(b)負荷 1.1A 電圧 14.2V (10s 後) 電圧 14.2V (60s 後) 1セル電圧 3.55V (14.2/4 直列=3.55V) 電池カタログ値がラフより 2.5Ah 放電</p>	<p>(2)理論値</p> <p>(a)動作放電容量 0.36Ah 社内調整試験 : 3h 現場接地 : 1h 現場作業 : 1h 計 5h × (1h の放電容量) 0.071Ah =0.36Ah</p> <p>(b)自己放電年間 3% 30Ah × 0.03 ((メーカー製造 5 ヶ月 + 設置 20 ヶ月) / 12) = 1.80Ah (a)+(b)=2.5Ah 放電 (14.3/4 直=3.58V/1 直)</p>
---	---

写真-12 電池残量の測定 (設置後 19 か月経過)

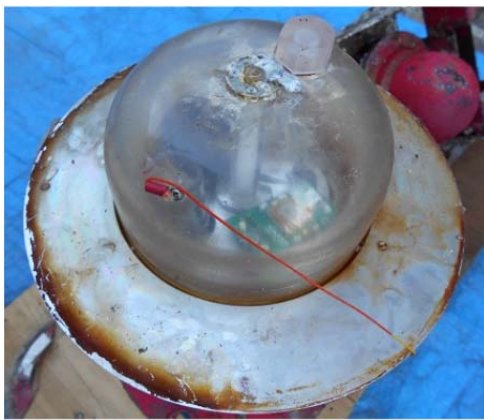
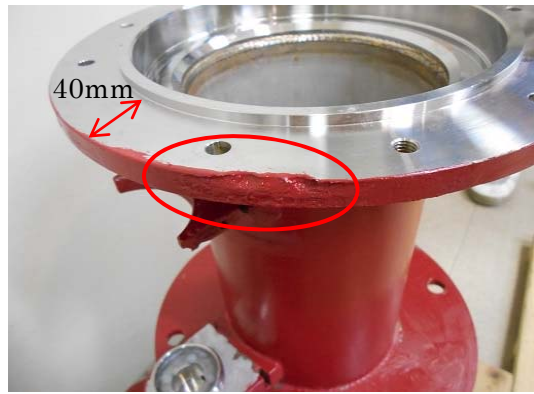
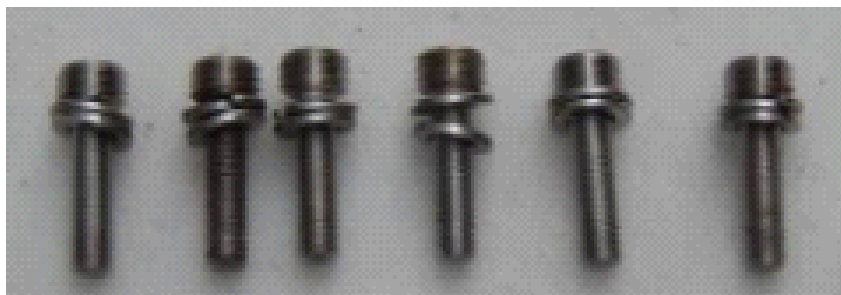
写真-13 ドラム 1 アッシーの状態 (設置後 19 か月経過)
 (左上 : フランジ上面、右上 : 側面の減肉状況、下 : 取付用ネジ)
