# 魚礁における間伐材活用調査

島根県農林水産部漁港漁場整備課 来間淳一

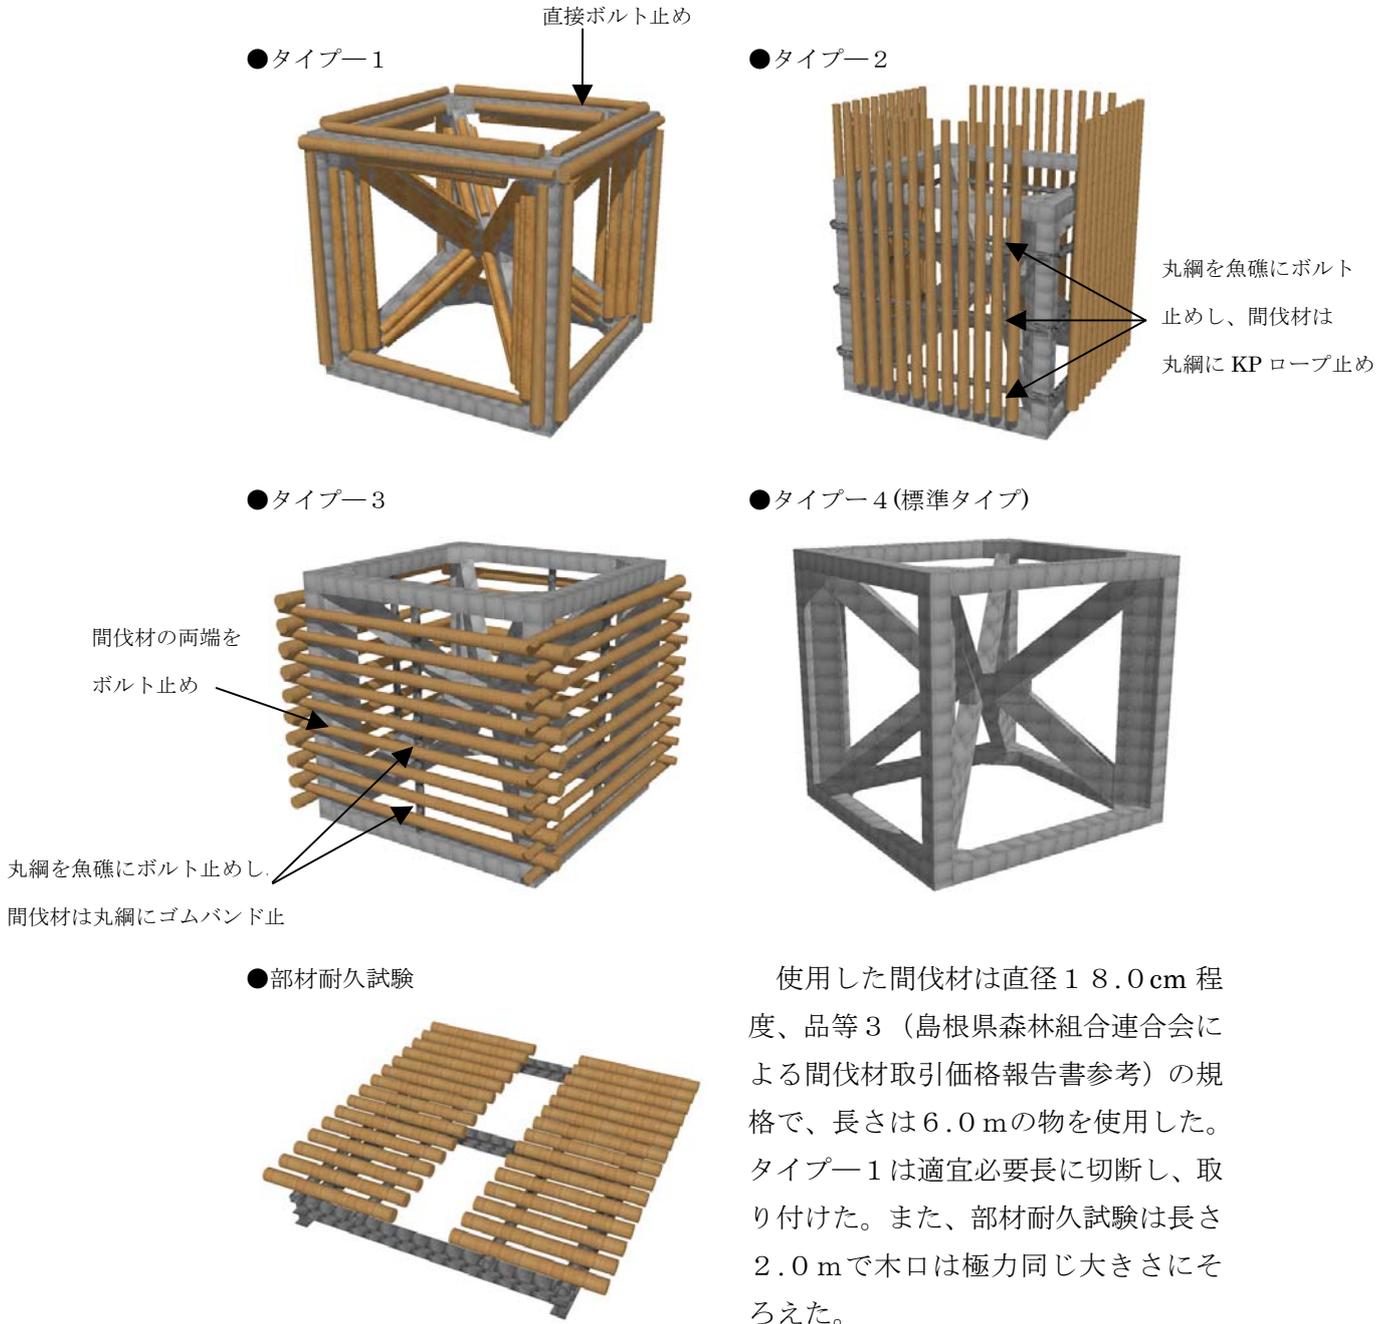
図2 試験礁タイプ

試験には図一2に示すように、海洋土木㈱のFP魚礁5.00型をベースとし、間伐材を取り付けた3タイプ3基と比較対照用に間伐材取り付けなしの1基、また、鉄製の枠に部材耐久試験用間伐材を取り付けた1基と計5基を設置した。

魚礁タイプ別のジョイント方法 (図2参照)

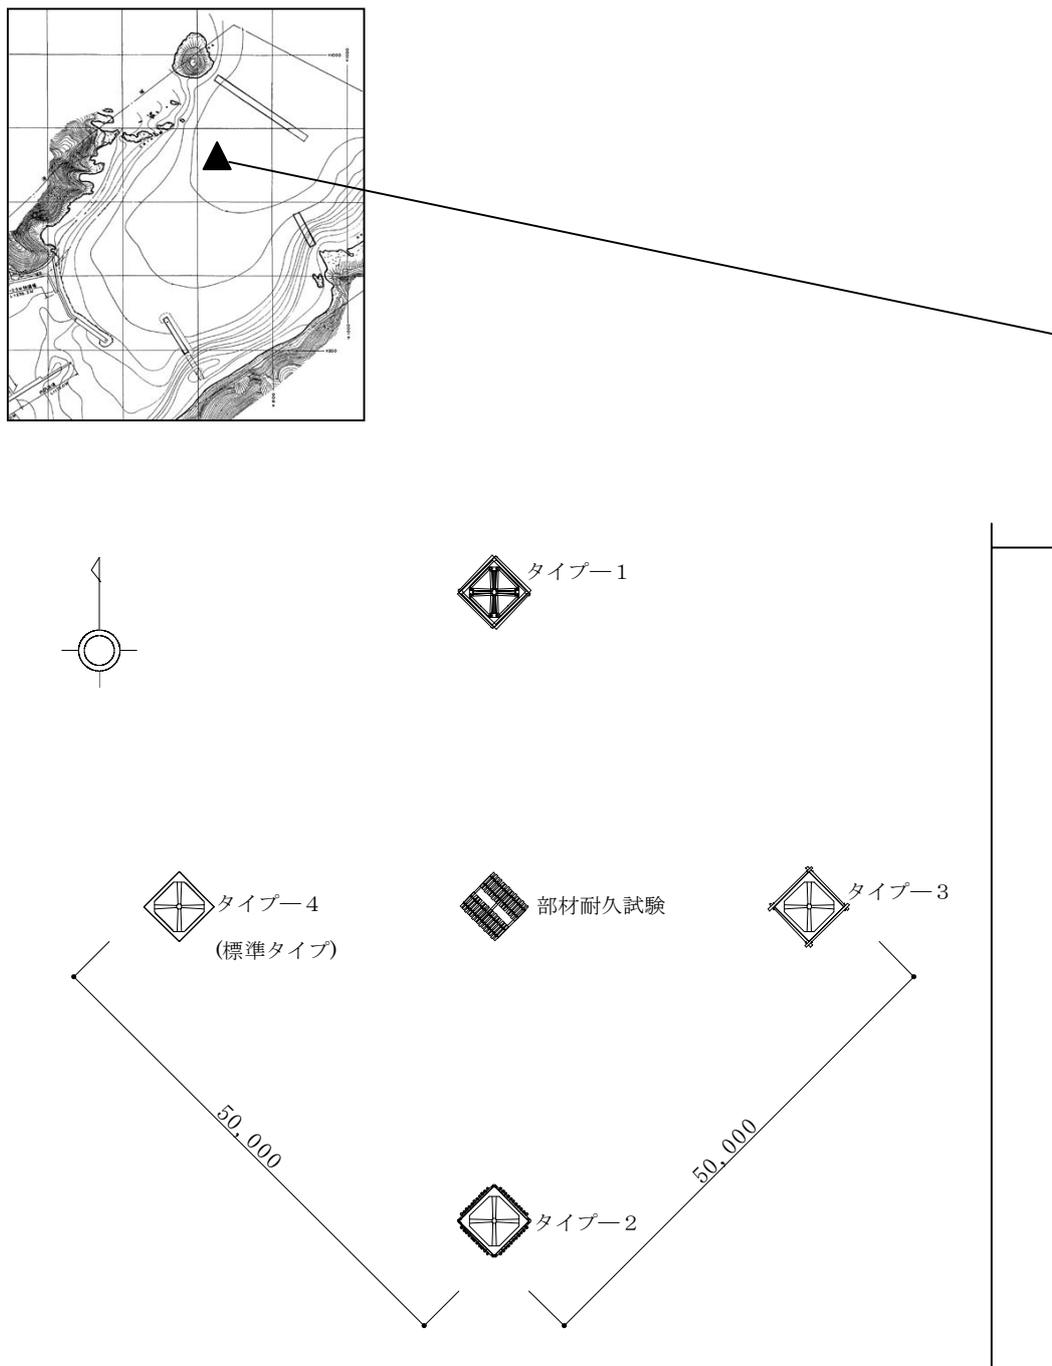
図3 試験礁配置図

試験礁は図一3に示すように、間伐材を取り付けた3タイプ3基と比較対照用に間伐材取り付けなしの1基、また、鉄製の枠に部材耐久試験用間伐材を取り付けた1基の計5基を設置した。設置間隔は互いの影響を受けないように、約50mの間隔とした。

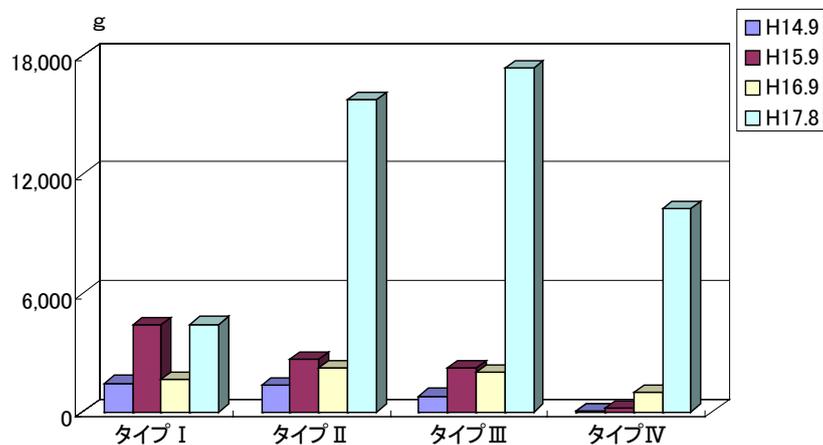
図 4 回遊性魚類を除いた蛸集量

3カ年のほぼ同時期に潜水調査で確認された魚類は、表 2-1・2 のとおりであるが、このうち、回遊性の魚類である、マアジ、ネンブツダイ、カンパチを除いてみると（表 1、図 4）、設置初期においては間伐材を取り付けたタイプ（Ⅰ、Ⅱ、Ⅲ）の方が魚類の蛸集量が多いことから、効果の発現を早める傾向があることが伺える。

間伐材を付加した魚礁の方が初期においては魚類の蛸集量が多かったが、年数が経過すると差が見られなくなる傾向にある。初期の効果が付着動物の存在と関係があるならば、間伐材の樹皮をはがした状態で付加し、付着させやすくする方法も考えられる。(樹皮付と樹皮なしの組み合わせも考えられる。)

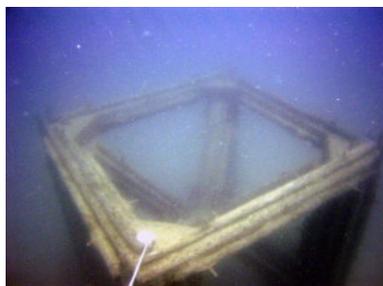
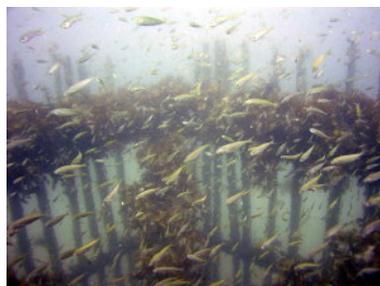
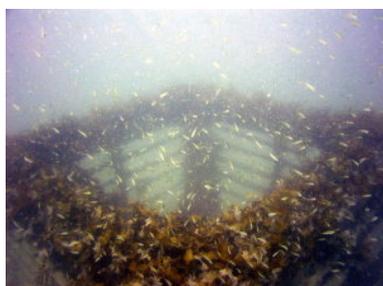
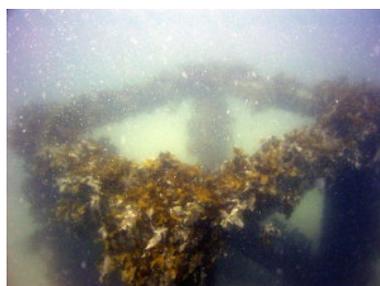
各魚礁のクロメの繁茂状況

調査海域周辺の天然岩礁にはクロメ群落が成立しており、これを起源としてタイプ 2~4 の魚礁ではコンクリート基質表面にクロメが繁茂していたが、コンクリート基質を間伐材で覆ったタイプ 1 ではクロメはほとんど着生していなかった。葉上動物が魚類の餌料となる（向井・松政 1996）こと、クロメが着生していないタイプ 1 で魚類がもっとも少なかったこと、形状が類似するタイプ 1 とタイプ 4 とで魚類の個体数に大きな差があったことから推察すると、クロメの有無が魚類の蛸集に関与している可能性がきわめて高い。また、クロメが繁茂しているタイプ 2~4 の魚礁のうち、間伐材が立設し縦に陰影空間の広いタイプ 2 でもっとも魚類が多く観察されたことは、魚礁の形状が魚類の蛸集効果に大きく影響を及ぼすことを示唆している。

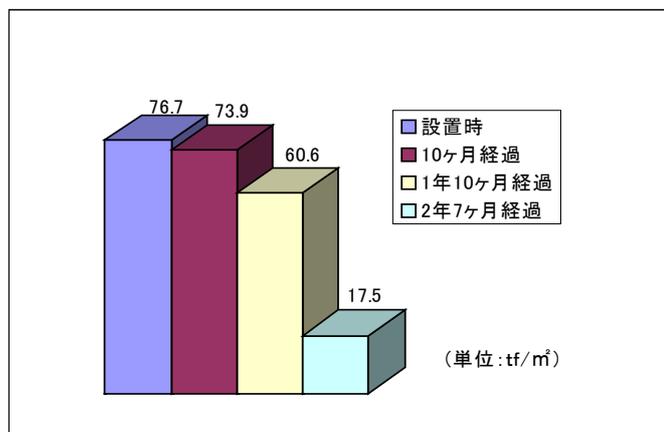
図5 ヤング係数の推移

設置時のヤング係数の平均値は 76.7tf/m<sup>2</sup>であり、標準的な県産スギ間伐材丸太のヤング係数であった。しかし、2年7ヶ月後には 17.5 tf/m<sup>2</sup>と大幅に低下し、3年9ヶ月後には全ての部材（4本：26本は平成16年度に付着生物調査のため取り上げた。）が崩壊していた。

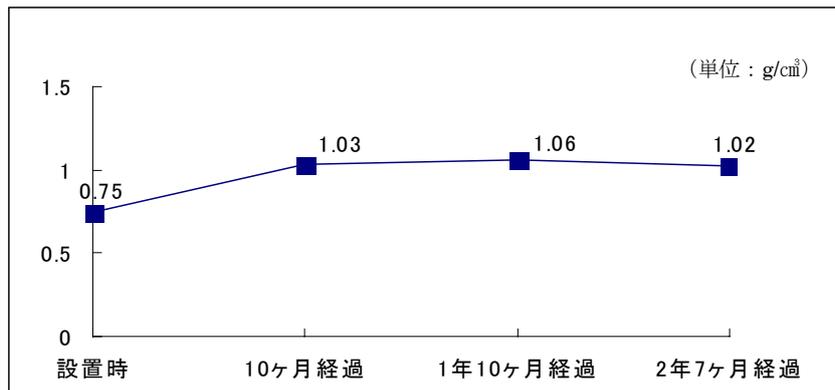
図6 密度の推移

設置時の密度の平均値は  $0.75\text{g/cm}^3$ 、標準偏差  $0.13$  と個々のバラツキが大きかったが、  
10ヶ月後には  $1.03\text{g/cm}^3$ 、標準偏差  $0.02$  とバラツキが小さくなったことから、間伐材が  
飽水状態になったと考えられる。

10ヶ月後の密度測定(1.03g/cm<sup>3</sup>)結果から、海中に1年程度あれば飽水状態となり浮上することはないと考えられる。浮上防止だけを考えれば、安価で簡易な方法で魚礁に取り付けることが可能であるが、脱落・流出による底曳網、刺網等への漁業被害を防止するためには、間伐材を枠・籠等の中に入れ、完全に崩壊するまでは外へ出ないようにする配慮が必要となる。

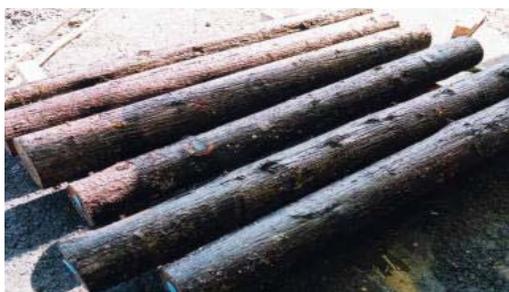
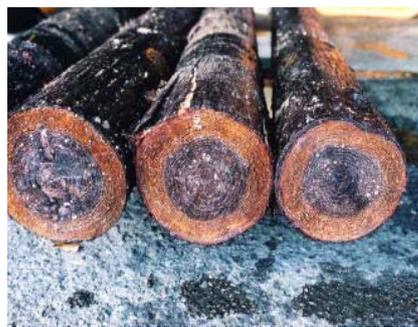
写真1 10ヶ月経過後のスギ間伐材と木口面

10ヶ月後は樹皮が剥がれている間伐材はなかったが、フナクイムシによる穿孔が全ての間伐材に見られた。(写真1) 1年10ヶ月後は樹皮が剥がれた間伐材が見られるようになり、剥がれた部分はキクイムシの食害を受けていた。(写真2) 2年7ヶ月後はほとんどの間伐材の樹皮が剥がれており、フナクイムシ、キクイムシの食害が一層進んだ状態となった。(写真3、4) ただし、このような状態でも素手で簡単に折ることが出来ないことから、後2年程度は持つのではないかと思われたが、翌年(3年9ヶ月後)には全て崩壊してしまった。(写真5)
