災害廃棄物有効利用調査

財団法人漁港漁場漁村技術研究所 第2調査研究部 部長 伊藤 靖

漁場施設への災害廃棄物再利用の手引き

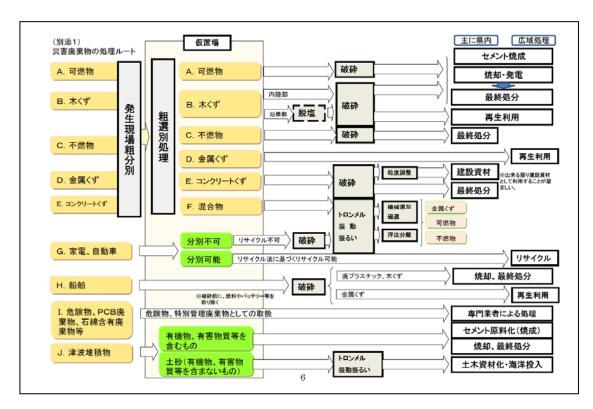
図 2.1 災害廃棄物の処理ルート1)

災害廃棄物の現場で処理される区分は、環境省の東日本大震災に係る災害廃棄物の処理指針 (マスタープラン)によると、A.可燃物、B.木くず、C.不燃物、D.金属くず、E.コンクリートくず、G.家電・自動車、H.船舶、I.危険物・PCB廃棄物・石綿含有廃棄物等、J.津波堆積物に分類された¹⁾。図2.1 にマスタープランにおける各区分の処理方針を示す。環境省の処理指針では、災害廃棄物は仮置場へ集積され、再生利用が可能なものは、極力再生利用することとしている。

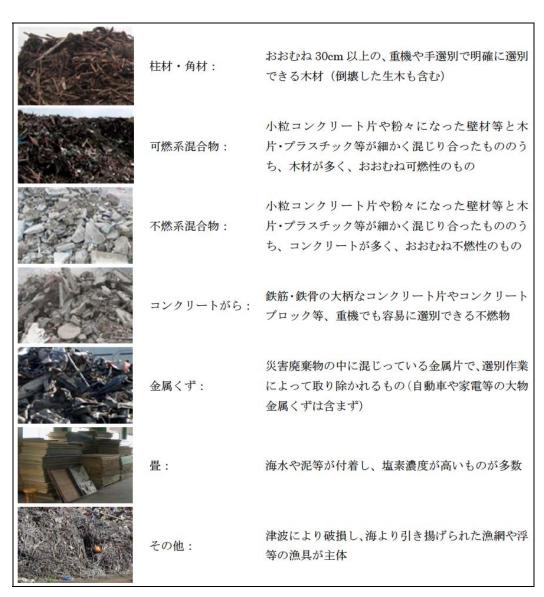
図 2.4 がれき集積場に集められた廃棄物 4)

また、各地の災害廃棄物の仮置場では、廃棄物の種類に応じて分別されている。岩手県が行っているがれきの仕分け分類を図 2.4 に示す。図 2.4 に示す様に、岩手県ではがれきの仕分け分類は、環境省マスタープランの分類に加え、細かくなって分別出来ない混合物、畳、海中から引き上げた漁網などが分類されている。

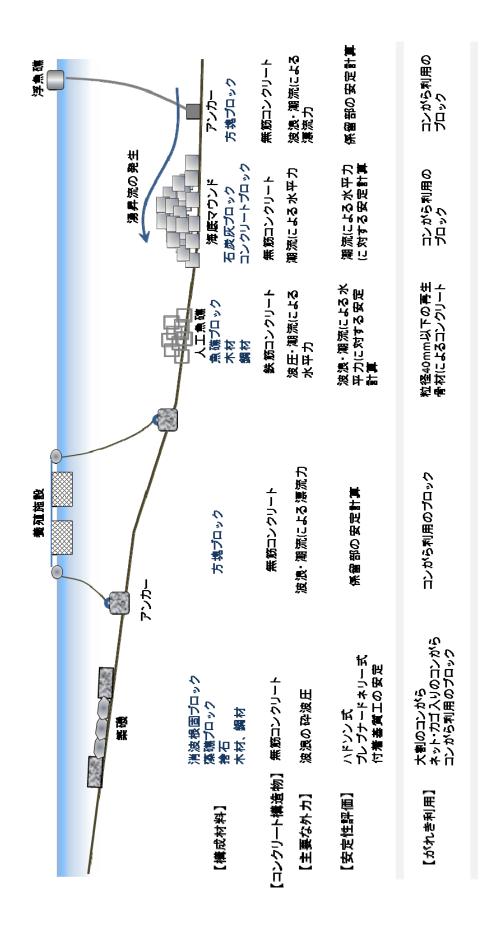
図2.5 漁場施設とがれきの利用

以上の条件を考慮すると、漁場施設へのがれきの利用の可能性については、表 2.5 のとおり整理できる。また、図 2.5 に漁場施設とがれきの利用の図を示す。

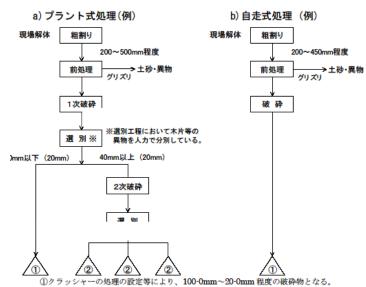
図 2.6 コンクリートがらの破砕処理(例) 6)

一般的なコンクリートがらのリサイクルは図 2.6⁶⁾のフローに示すように、粉砕分級後、建設材料としてリサイクルが可能となる。

コンクリートがらを破砕するにあたっては、コンクリート解体現場で破砕装置の供給最大寸法 (200mm~450mm 程度) 以下に粗割する必要がある。破砕はコンクリート骨材や路盤材等の適当な粒度分布を必要とする用途では、1 次破砕と 2 次破砕の 2 段階で行われることが多く、1 次破砕はジョークラッシャーなどの粗粉砕用破砕機で粉砕した後、目視選別による木片等の異物を選別し、40mm 以下と以上の粒径(用途によっては 20mm)に選別する。40mm 以上のコンクリートがらは 2 次破砕(インパクトクラッシャー;衝撃破砕)によって 40mm 以下の破砕物に加工される。

現場解体で異物が混入している場合、破砕物にも異物が混入する。

②振動ふるいの目を調整することにより利用用途にあった粒径の破砕物となる。

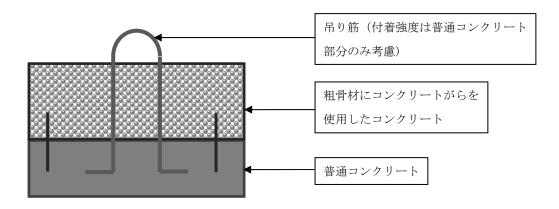
図 2.7 構造強度に配慮した構造のブロックの例

以上から、コンクリートがらを使用した場合には構造強度が低下する可能性があることを 理解し、ブロック等の構造物の設計を行う必要がある。

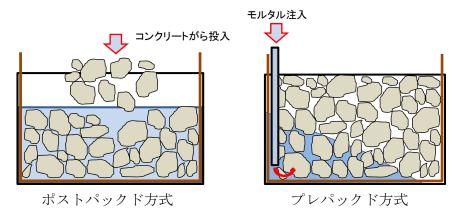
図 2.8 ポストパックドコンクリート方式とプレパックドコンクリート方式の概念図

試験の流れを図 2.9 に示す。室内試験は、(a) コンクリートがらの実績率の変動幅の把握、(b) 充填モルタルの配合検討を実施し、後に続く現地試験のための事前情報を得た。現地試験では、(c) 製作方法(プレパックドコンクリートとポストパックドコンクリート(図 2.8))による施工性比較、(d) がらサイズ(500mm・300m・50~200mm)による施工性比較(モルタル充填性・ハンドリング)、(e) 各種強度試験(小サイズ(40mm 以下)のがらを用いたテストピースおよび製作したブロックから採取したコア供試体)による力学的性能把握、(f) 転置試験によるブロックの損傷程度の把握および重量確認等により適用性の検証を行った。

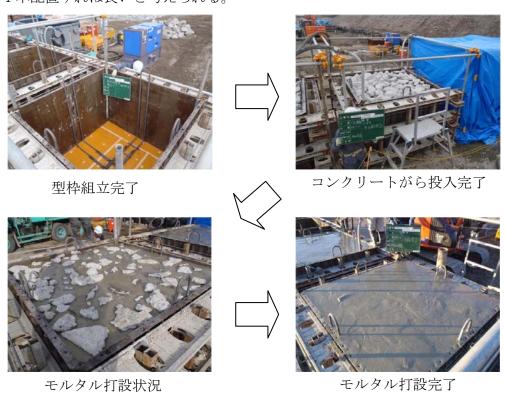
図 2.16 プレパックド方式の製作手順

本方式では、図 2.16に示す手順で行った。打設前に型枠内の隅角位置にあらかじめ注入管 (1 本または 2 本)を設置し、コンクリートがらを投入してからモルタルポンプによりモルタル注入を行った。注入管が 1 本の場合でも、注入管部分と対角位置の注入管がない部位においてもモルタル天端の差は 10cm 程度であり、がらのサイズによらず注入状況は良好であった。また、注入管が 1 本の場合と 2 本の場合とを比べると、今回使用したモルタルの流動性では、両者の充填度に差は見られず、注入管 1 本で十分注入が可能であった。すなわち、プレパックド方式により、このサイズの型枠のブロック製作を行う場合には、注入モルタルに適度な流動性を確保できれば、配管手間や、材料と資機材コストの観点から、隅角部に注入管を 1 本配置すれば良いと考えられる。

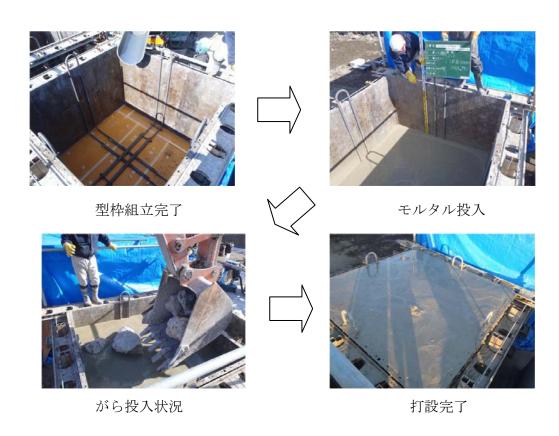
図 2.17 ポストパックド方式の製作手順

本方式では、図 2.17 に示す手順で行った。型枠組立完了後に、すぐにモルタルやコンクリートがらの投入が行えるため施工速度は速く、また施工も比較的容易にできる。モルタルの投入回数が 2 回の場合と 4 回とを比較すると、製作場所が狭隘なため、回数が多いほど生コン車とがら投入用重機 (バックホウ)の入れ替え回数が増えて作業時間が長くなる。しかし、両者でモルタルの充填度などに差は見られないことから、本試験での型枠サイズであれば 2 層仕上げで十分と考えられる。

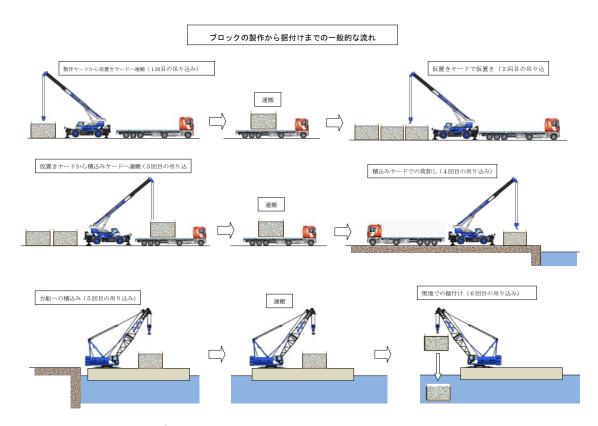
図 2.21 ブロックの製作から据付けまでの施工の流れ概略図

図 2.21 に示すように、通常のブロックの製作・据付けにおいては、現地ヤードで製作した ブロックは据え付けられるまでに複数回(通常は 4 回程度、多い場合には 6 回程度)の転置 (吊上げ、吊下し)が行われる。

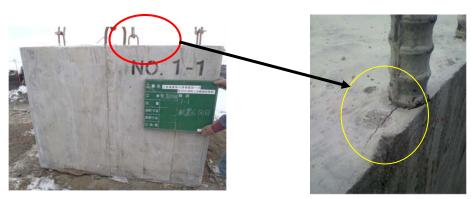
図 2.24 吊筋位置での局所的なひび割れ状況

ブロックごとに計6回の転置(吊上げ、吊下し)を行い、外観観察を行った。転置試験では、クレーンによってブロックを吊上げた後、クレーンのブームを旋回させて異なる場所に吊下すことを6回繰り返した(図2.23)。試験結果は、図2.24に示すように吊筋位置でモルタルに若干の局所的なひび割れや剥離等が認められたが、着定基質としての機能を損なうような損傷は認められなかった。また、海域への沈設時にも損傷は見られなかった(転置試験の結果から、陸上試験で製作した全てのブロック16基は、ブロックの強度、および着定基質としての機能に問題が無いと判断できたため、後述する田老地区での海域実証試験の55基とあわせて田老漁港内に沈設した。沈設後のモニタリング調査でダイバーにより目視観察されたがブロックの損傷は見られなかった)。

図 2.24 に示すような局所的なひび割れや剥離は、吊上げに伴い吊筋が内側に絞り込まれることによるものである(図 2.22)。したがって、転置試験で生じたブロックの局所的なひび割れや剥離を避けるためには、内側に絞り込む力を小さくするために吊りロープを長くすることで吊り角度を小さくすること等が考えられる。

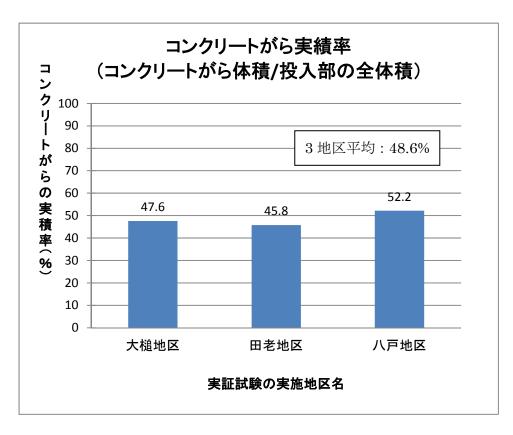
図 2.27 各地区のコンクリートがら実積率

各地区のコンクリートがら実積率の結果を図 2.27 に示す。3 地区ともおおむね 50%の実積率である。大槌地区、田老地区に比べ八戸地区がやや実積率が大きい。これはブロック天端の溝型枠が影響していると思われる。大槌地区、田老地区は天端に溝型枠を設置しており、八戸地区は溝型枠を設置していない。溝型枠により天端面付近のコンクリートがらの入る範囲が制限され、溝型枠の無い場合にくらべて実積率が低くなっているのではないかと考えられる。

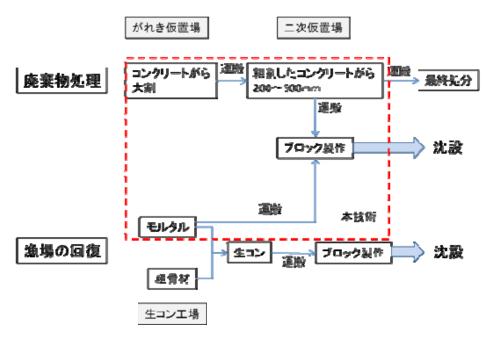
図 2.29 コンクリートがらの処理と漁場の回復における本技術の位置付け

大量にあるコンクリートがらの処分としては、破砕を繰り返し、再生骨材にする方法が一般的である。本調査で取り上げた技術は、この破砕の途中段階でコンクリートがらを利用し、増殖場の施設に使用できるブロックの製作を行うものである。ここでは、図 2.29 に示すように、コンクリートがらの処分と通常(生コン)での増殖施設の整備をそれぞれで行う場合と比較した。

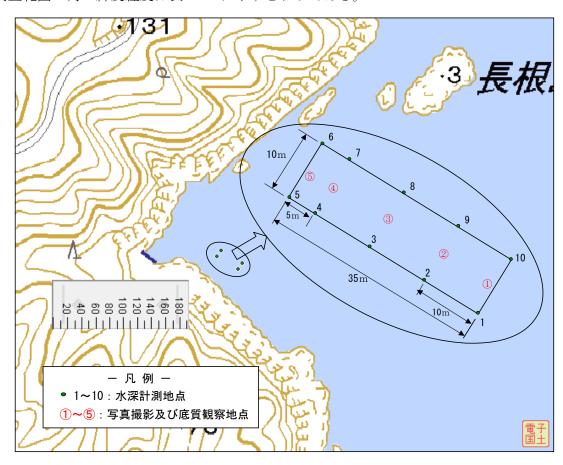
図 2.33 調査地点 (大槌海域)

調査地点は、図 2.33 に示す大槌地区の長根島から南西約 200mの海域で、目視観察及び水中写真撮影を図中の①~⑤の 5 地点、水深計測を 1~10 の 10 地点、合計 15 で調査を行なった。調査範囲 4 角の緯度経度は表 2.32 に示すとおりである。

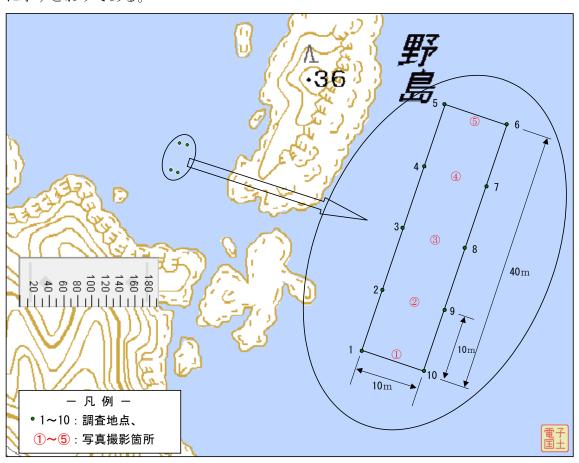
図 2.36 調査地点 (野島海域)

調査地点は、図 2.36 に示す大槌地区の野島西側の海域で、目視観察及び水中写真撮影を 5 地点、水深計測を 10 地点、合計 15 地点で調査を行なった。調査範囲 4 角の緯度経度は表 2.35 に示すとおりである。

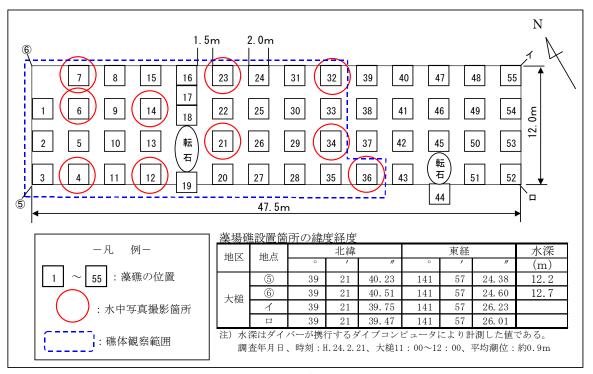
図 2.45 礁体の配置及び調査地点 (大槌地区)

礁体の配置を図2.45に、設置状況の概要を図2.46に示した。

観察した礁体は36基であるが、No.7 礁体の吊筋の一部が破損していたが、本体には問題が無い。また、他の礁体に破損は認められなかった。なお、大型の転石を避けるため一部で設置予定地点とはやや異なる。

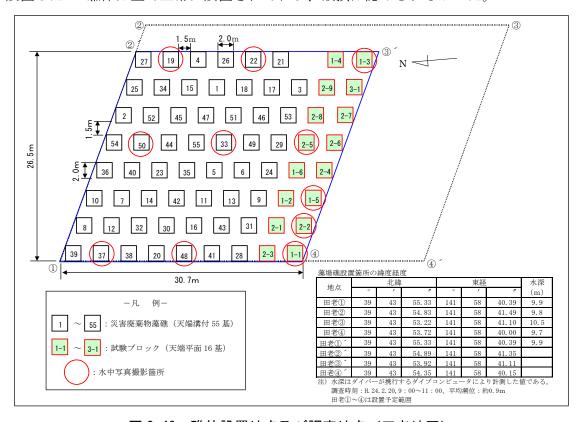
図 2.48 礁体設置地点及び調査地点(田老地区)

礁体の配置を図 2.48 に、設置状況の概要写真を図 2.49 に示す。 設置した 71 礁体は全て正常に設置されており、破損は認められなかった。

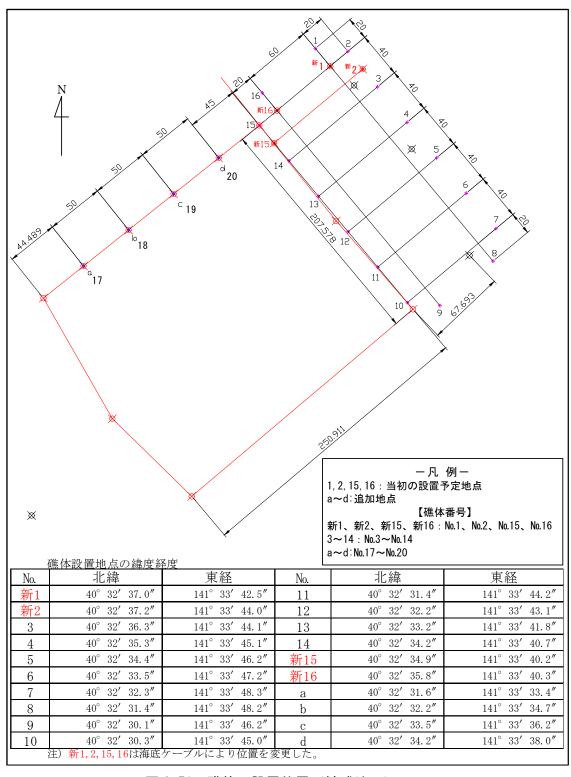
図 2.51 礁体の設置位置(鮫浦地区)

礁体の配置を図 2.51 に、設置状況の概要写真を図 2.52 に示す。 設置した 20 礁体は概ね正常に設置されており、破損は認められなかった。
