「漁港漁場施設の性能規定化等技術検討」のうち
(5) 既存施設の機能維持のための設計手法

独立行政法人水産総合研究センター 水産工学研究所
水産土木工学部水産基盤グループ

コンクリート構造物が大部分である漁港施設に対して、適用性が高いと考えられる衝撃弾性波法による老朽化診断手法について、室内試験や現地試験を通じて検討し、具体的な調査手法を提案した。また、施設機能維持のための性能規定化・性能照査手法等についても検討した。

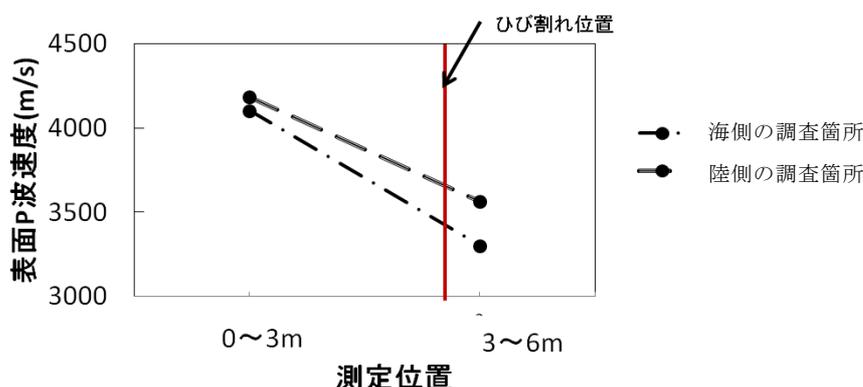
3m 間隔の表面 P 波速度の測定結果を図 1-1-1 に示す。同じ岸壁における 2 箇所（海側・陸側）で調査を行った。3m 間隔（0～3m、3～6m の位置での調査）でも表面 P 波速度が得られる結果となった。

図 1-1-1 A 漁港の－6.0m 岸壁(H3)での 3m 間隔での調査結果

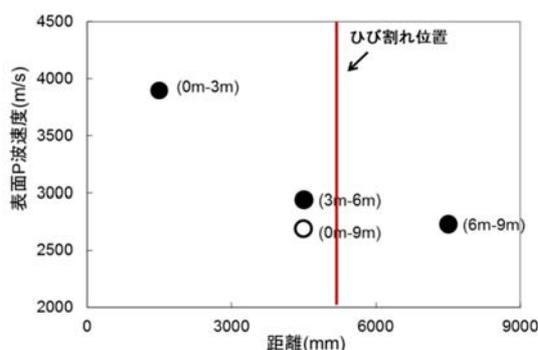
3m 間隔（0～3mm、3～6m、6～9m）と 9m のスパンの比較を行った結果を図 1-1-2 に示す。ひび割れを跨いで計測した箇所が分かるようひび割れ位置を示す。概ね 3m 間隔の表面 P 波速度と同様の値であり、概ね 1 スパン（間隔 9m）でこの物揚場の状況を示す事ができることが分かった。

図 1-1-2 B 漁港－2.5m 物揚場 (NM2) での調査結果

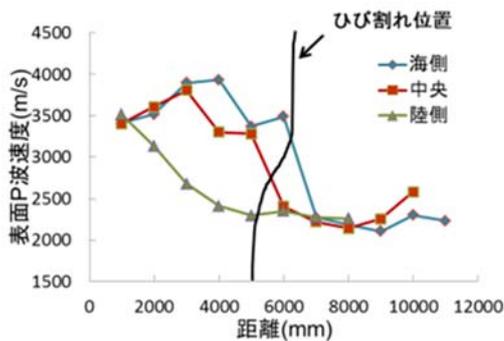
D 漁港では岸壁の 1 m 毎の表面 P 波速度の調査を実施した。それぞれの岸壁における表面 P 波速度及びその変動係数と距離との関係を図 1-1-5 に示す。陸側では顕著でなかったものの、海側と中央でひび割れ位置を越えると表面 P 波速度が顕著に下がる傾向があった。また、表面 P 波速度の変動係数と距離の関係を見ると、9m までは概ね変動係数が低い傾向が得られたが、10m を超えると変動係数が大きくなる結果が得られた。これにより、概ね 9m までは、安定した値が得られる結果が示された。

表面P波速度と距離との関係

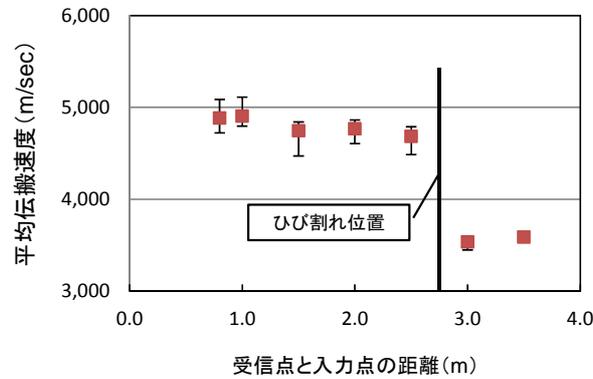
図 1-1-7 は、E 漁港のひび割れを挟んだ位置での表面 P 波速度の関係を示したものである。ひび割れを挟むと急激に表面 P 波速度が低下しており、測定区間におけるひび割れ等の発生やその位置を推定できるものとする。

図 1-1-7 ひび割れを跨いだ表面 P 波速度の変化 (E 漁港)

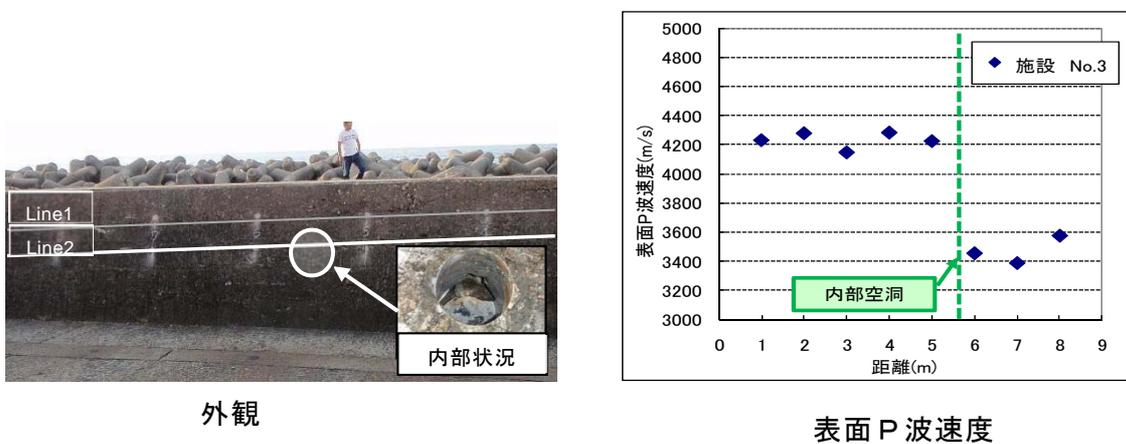
図 1-1-8 は、F 漁港での内部空洞によって、表面 P 波速度が急激に低下した結果を示したものである。表面 P 波速度の低下はひび割れだけでなく、内部空洞によっても見られることが分かった。

図 1-1-8 F 漁港（施設 No. 3）の状況

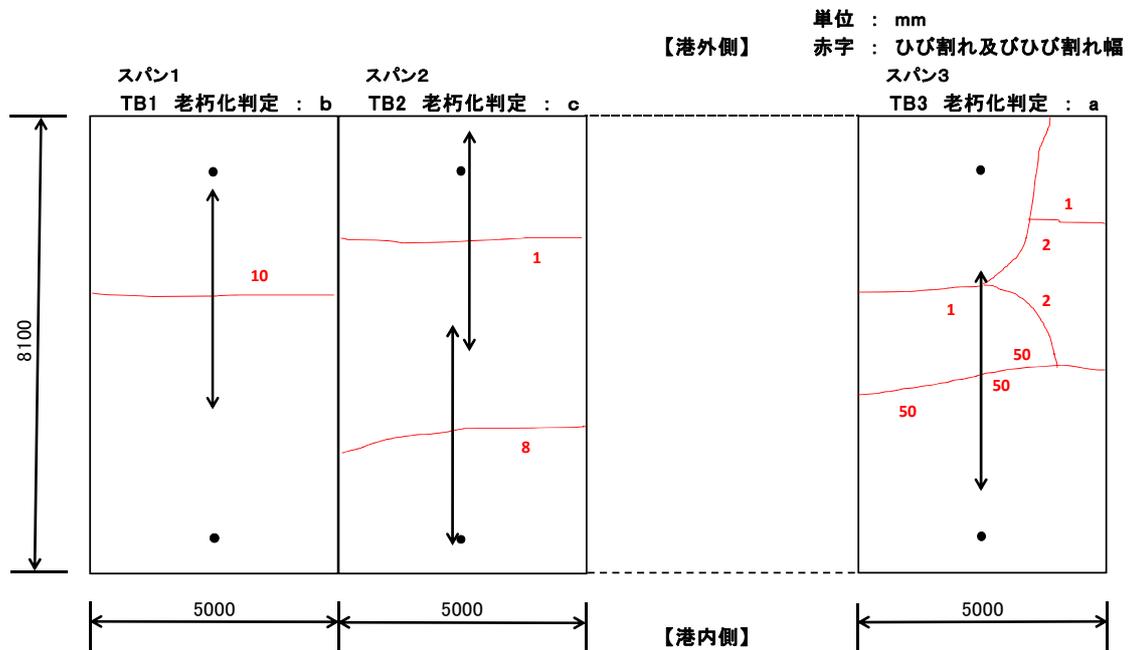
数字はひび割れ幅、 \updownarrow : ひび割れを中心とした 3m 間隔
● : 6m スパンで表面 P 波を測定した箇所

- a 判定 : 防波堤の性能に影響を及ぼす程度の欠陥がある
- b 判定 : 幅 1cm 以上のひび割れがある等
- c 判定 : 幅 1cm 未満のひび割れがある
- d 判定 : 変状なし

図 1-1-11 C 漁港北防波堤調査地点、ひび割れ損傷図

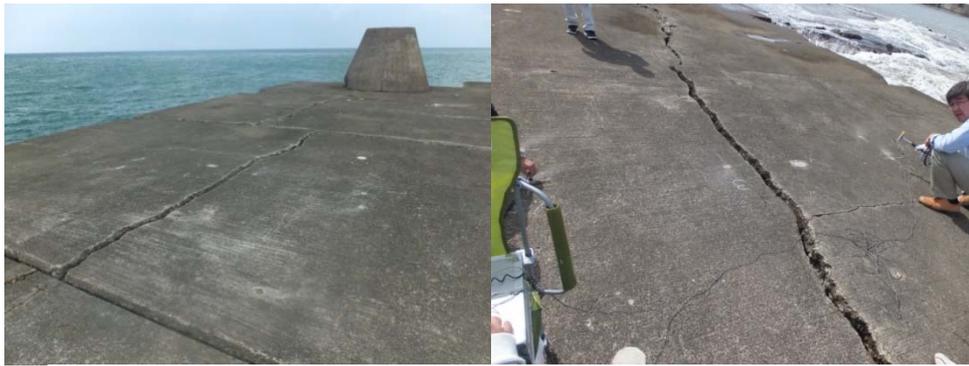
写真 1-1-1 スパン 3 (TB3) のひび割れ (5.0 cm) の写真

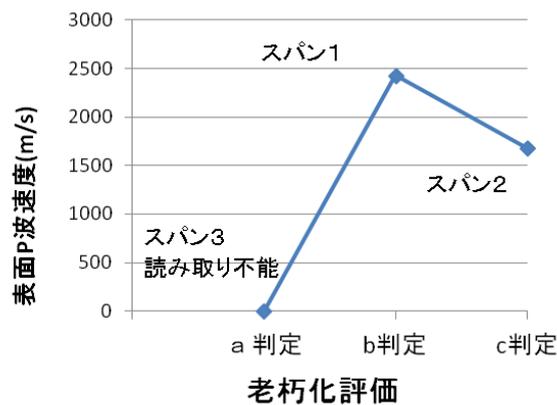
老朽化判定と表面 P 波速度との関係を図 1-1-12 に示す。老朽化度が高いと表面 P 波速度が低下する関係が得られた。スパン 1 の b 判定の箇所は、ひび割れが 10mm 一本の箇所であったが、スパン 2 の c 判定の箇所については、ひび割れが 8mm と 1mm の 2 本あり、ひび割れの状況が異なった事から、b 判定の箇所よりも弾性波速度が低下したものと考えられる。

図1-1-12 C漁港北防波堤における老朽化評価と表面 P 波速度との関係

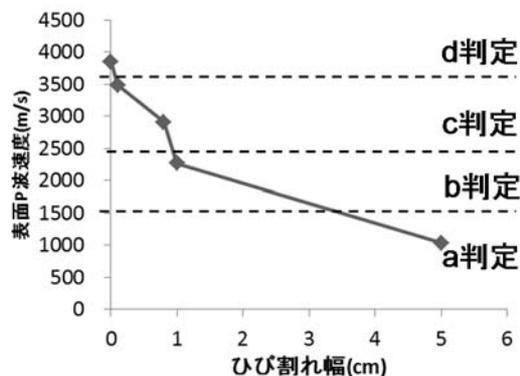
C 漁港北防波堤のひび割れ幅が 0、0.1、0.8、1.0、5.0cm の場所について、そのひび割れを中心として 3m 間隔で調査を行った。比較した結果を図に示す。ひび割れ幅が大きくなると表面 P 波速度が低下する等の相関関係があることが分かった。また、老朽化判定で判断した場合の判定ランクと表面 P 波速度の関係を示す。

図 1-1-13 C 漁港北防波堤におけるひび割れ幅と表面 P 波速度・老朽化判定との関係 (ひび割れ幅を中心とした 3m 間隔で測定)

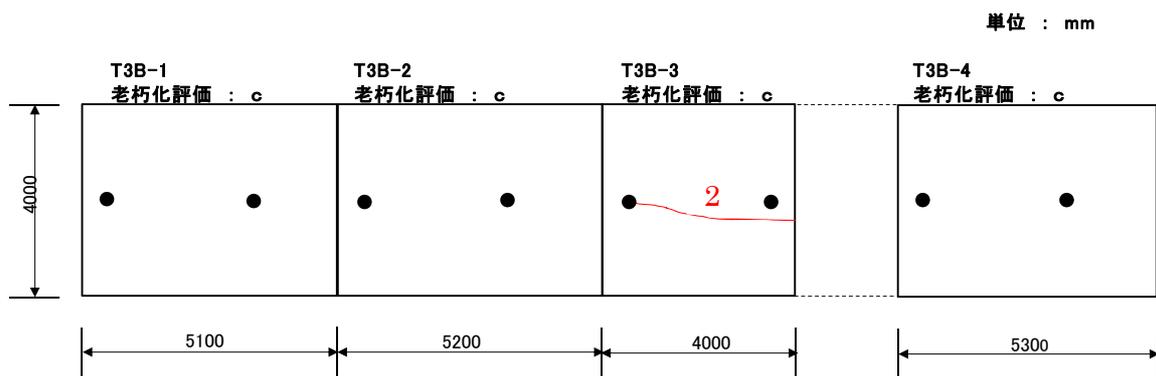
● : 3m スパンで表面 P 波を測定した箇所

図 1-1-16 ひび割れ損傷図

C 漁港第3防波堤は、表面がポップアウト及び 1cm 未満のひび割れを起こしており、c 判定とした。この結果及び C 漁港北防波堤の老朽化判定と表面 P 波速度との関係を図 1-1-17 に示す。概ね老朽化度が高いと、表面 P 波速度が低下する関係が得られた。

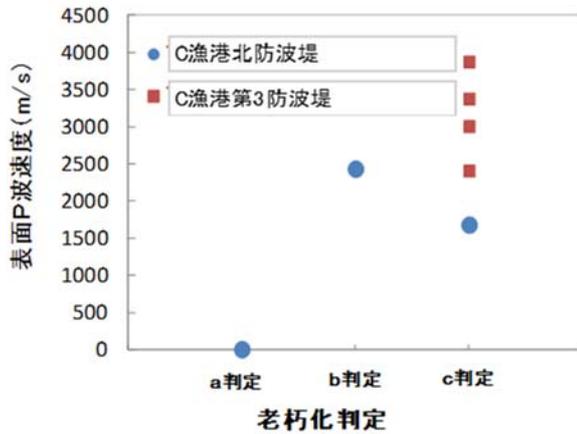
図1-1-17 重力式防波堤上部工における老朽化評価と表面 P 波速度との関係

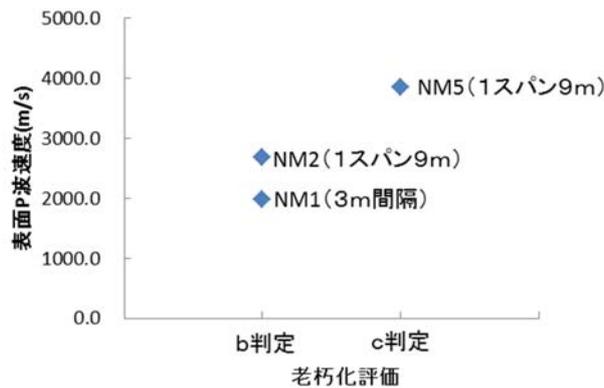
重力式係船岸エプロン部の「コンクリート等の劣化、損傷」による判定は、NM1、NM2において、ひび割れ後が $NM1 : 31.7m / (10m \times 5.5m) = 0.56$ 、 $NM2 : 29.8m / (10m \times 5.5m) = 0.558m$ となり、b判定となった。NM5は、若干のひび割れが見られる事からc判定とした。また、「沈下陥没」による判定は、NM1、NM2において、エプロンに3cm以上の沈下があることから、b判定、NM5は、沈下陥没は変状なしのため、d判定とした。「コンクリート等の劣化、損傷」の老朽化判定と表面P波速度との関係を図1-1-21に示す。概ね老朽化度が高いと表面P波速度が低下する関係を示す事が出来た。

図1-1-21 B漁港-2.5m物揚場における老朽化評価と表面P波速度との関係

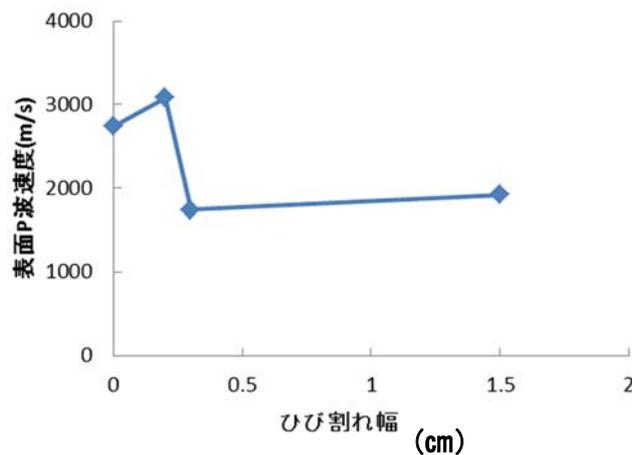
B漁港-2.5m物揚げ (NM1) のひび割れ幅が0、0.2、0.3、1.5cmの場所について、そのひび割れを中心として3m間隔で表面P波速度の調査を行った。その結果を図1-1-22に示す。概ね、ひび割れが大きくなると表面P波速度が低くなる関係を示す事ができた。

図1-1-22 B漁港-2.5m物揚場におけるひび割れ幅と表面P波速度との関係

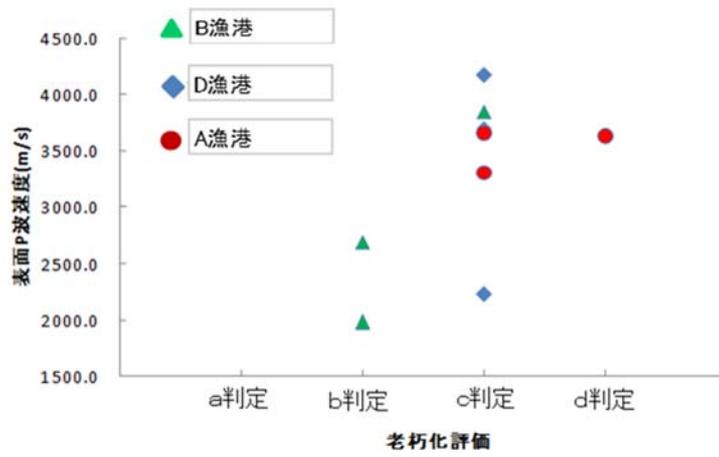
A漁港岸壁 (3箇所)、D漁港岸壁 (3箇所)、B漁港-2.5m物揚場 (3箇所) の結果を図1-1-23に示す。概ね老朽化度が高いと表面P波速度が低くなる結果が得られた。

図1-1-23 重力式係船岸エプロンにおける老朽化評価と表面P波速度との関係

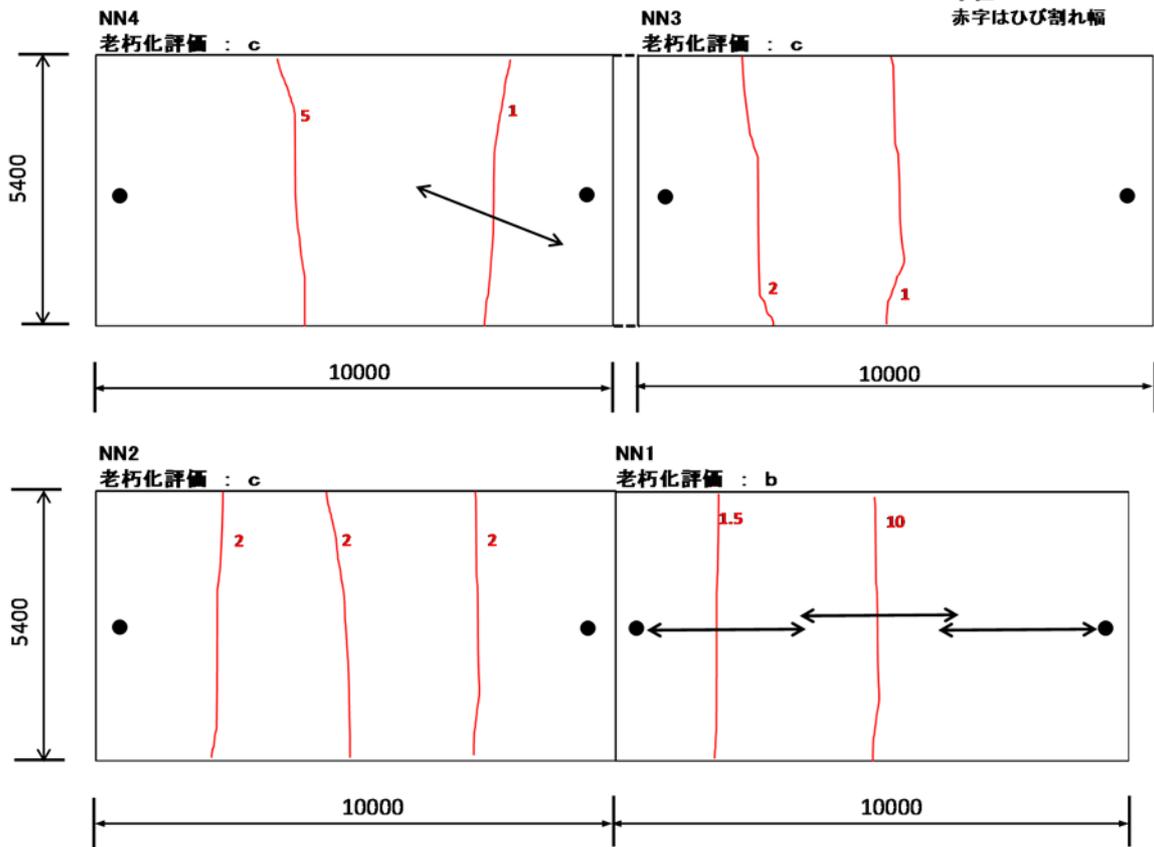
数字はひび割れ幅、↑：ひび割れを中心とした 3m 間隔
●：9m スパンで表面 P 波を測定した箇所

- 参考) 重力式護岸本体工「コンクリートの劣化、損傷 (無筋の場合)」による判定は
- a 判定：性能に影響を及ぼす程度の欠陥がある。
 - b 判定：部材背面に達する幅 1cm 以上のひび割れがある。
 - c 判定：幅 1cm 未満のひび割れがある。
 - d 判定：変状なし。

図 1-1-26 B 漁港西護岸の調査地点及びひび割れ損傷図

NN1 について幅 1cm 以上のひび割れがあり、貫通していることから、b 判定とした。また、NN2, 3, 5 については、幅 1cm 未満のひび割れがあることから、c 判定とした。図 1-1-27 に老朽化判定状況とスパン毎の弾性波速度の関係を示す。

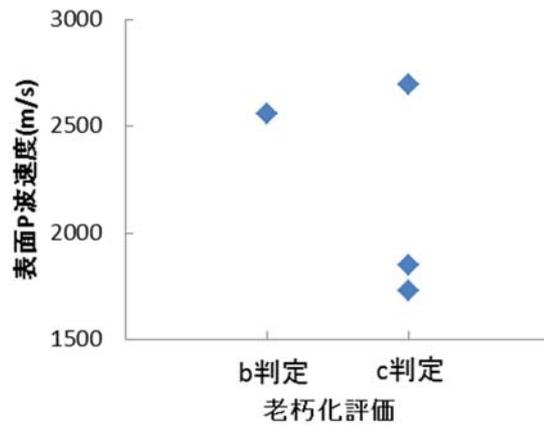
図1-1-27 重力式護岸本体工（B漁港西護岸）にける老朽化評価と表面P波速度との関係

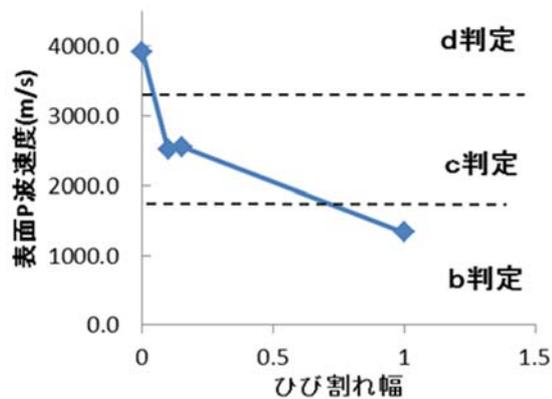
護岸におけるひび割れ幅と 3m 間隔で測定した表面 P 波速度との関係を示した。また、老朽化評価との関係を参考までに示す。

図1-1-28 重力式護岸本体工（B漁港西護岸）にけるひび割れ幅と 3m間隔で測定した表面P波速度との関係

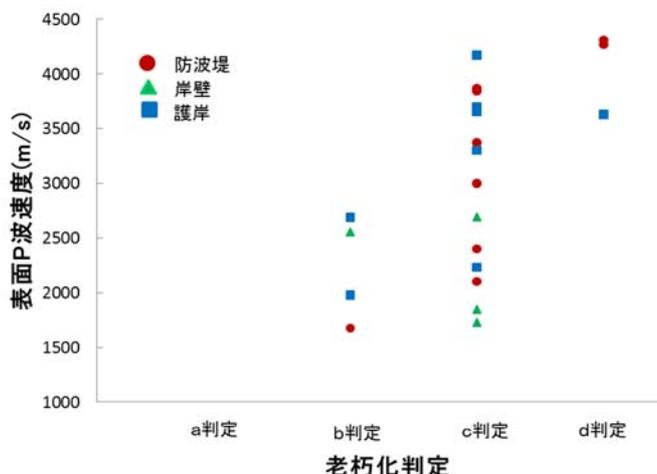
防波堤、岸壁、護岸での老朽化判定と表面P波速度との関係を図1-1-29に示す。概ね判定が悪くなると表面P波速度が下がる関係がある。

図1-1-29 今回調査した漁港における施設別の老朽化判定と表面P波速度との関係

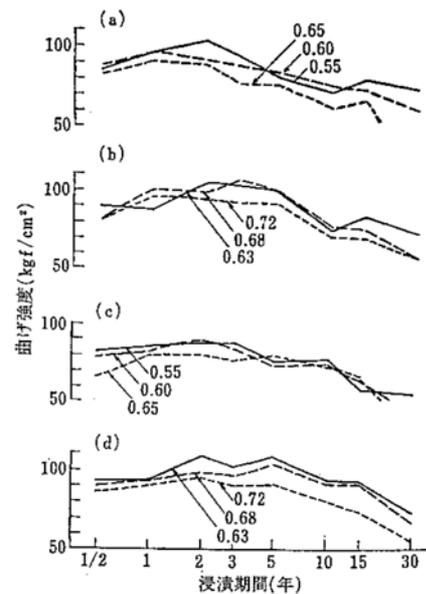
Gjorv は、1971 年に、ノルウェー工科大学で行われたコンクリートの海中における長期耐久性試験の結果について報告した⁽¹²⁾⁽¹³⁾⁽¹⁴⁾⁽¹⁵⁾。試験は、シリーズ 1 から 18 までの鉄筋コンクリートも含む試験体 2513 体について行われた。この論文では寸法が 10×10×75cm のシリーズ 1 から 4 までの供試体 1060 体 (53 配合) に関する試験結果について述べられている。供試体は、凍結を受けない海水循環プールに保存され、試験は材齢 30 年まで継続された。図 1-1-30 は各種セメントを用いたコンクリートの曲げ強度の経時変化であり、曲げ強度は 5~10 年で低下し始めている。一方、コンクリートの長期圧縮強度低下はみられなかったが、C3A (アルミン酸三カルシウム) の多いものでは質量損失が大きくなり、強度低下が著しかったことや水セメント比が大きいと強度の低下が著しかったことが報告されている。また、コンクリートの微細なひび割れ網を観察し、このようなひび割れが圧縮強度より曲げ強度に著しく影響することを指摘している。コンクリート中の空隙やひび割れ中に、エトリングライト、ブルーサイト、石膏、アラゴナイトなどの結晶も観察されている。

図 1-1-30 ノルウェー工科大学での長期海中浸漬と強度 (数字は水セメント比)

- (a) 材齢 2 日後海水浸漬、トラス無混和
- (b) 材齢 2 日後海水浸漬、トラス混和
- (c) 6 週間淡水養生後 6 週間空中養生その後海水浸漬、トラス無混和
- (d) 6 週間淡水養生後 6 週間空中養生その後海水浸漬、トラス混和

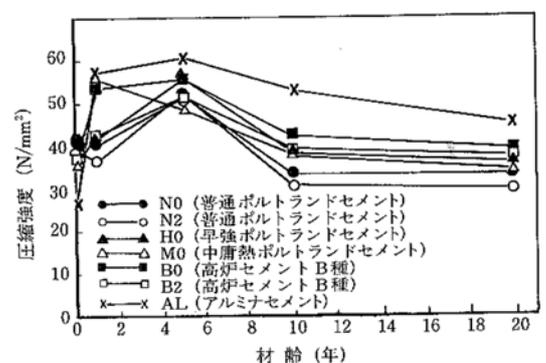
港湾空港技術研究所は、海洋環境の潮汐作用をシミュレートできる海水循環水槽を用いたコンクリートの耐久性試験を実施している。福手らは、それらの 20 年までの結果について報告している。コンクリートの供試体は $\phi 0.15 \times 0.3m$ であり、試験ではセメントの種類及びびねりませ水の影響が検討されている。図 1-1-31 に示すように、ほとんどの供試体において、材齢 5 年程度まではコンクリ

図 1-1-31 港湾空港技術研究所で行われた 20 年圧縮強度試験結果

ートの圧縮強度は増進し、材齢5年以降は序々に低下し、材齢20年では初期強度を下回る結果を示した。ポルトランドセメント系や高炉セメント系及びアルミナセメントを使用したコンクリートの強度低下の原因は、それぞれエトリングタイトの生成による膨張及び水和硬化体の組織の多孔化と説明されている。ポルトランド系セメントを使用したコンクリートの表面には、材齢20年で微少なひびわれ及び剥離が多数認められた。

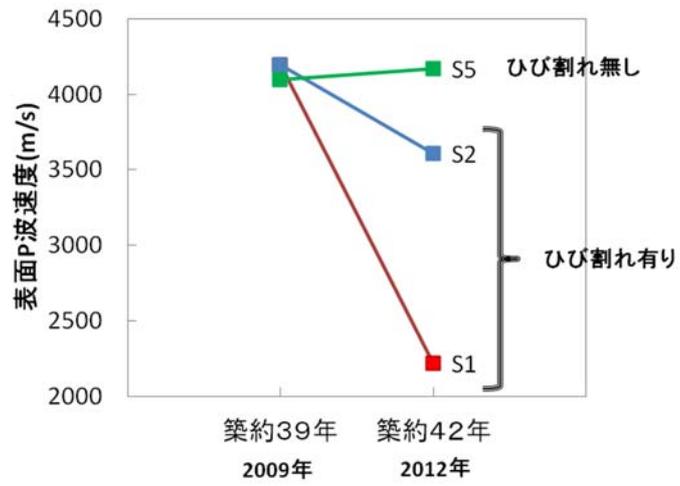
図 1-1-33 に岸壁、図 1-1-34 にひび割れがあった箇所の岸壁の 1 m おきの値、図 1-1-35、図 1-1-36 に導流堤における 3 年前との表面 P 波速度の比較を図に示す。岸壁の S2 については、研磨前しか計測していなかったが、同岸壁では、研磨前研磨後の表面 P 波速度の比較を行ったところ約 100m/s 研磨後の方が高いという結果が得られていたので、研磨前の結果に 100m/s を増加させた値で 2009 年の研磨後との比較を行った。

3 年前と比較し、岸壁について目視による比較ではひび割れの状況は変わっていないが、D 漁港岸壁 S1、S2 については、ひび割れの所で大きく速度が低下している。これについては、3 年の間に東日本大震災があった影響もあり、ひび割れ内部に何らかの空隙等が広がり表面 P 速度が下がった可能性があると考えられる。それ以外の岸壁 (S5) や同流堤については、概ね表面 P 波速度は横ばいか少し上がったところである。

図 1-1-33 D 漁港岸壁での表面P波速度の比較

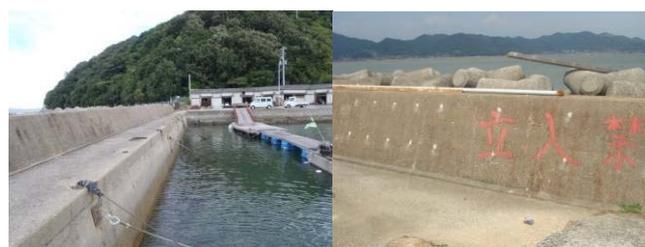
表面P波速度の経年的な変化について検討するために、2010年に調査を実施しているH漁港の三郎3号防波堤上部工のスパン4、スパン5の上部と下部をスパン間隔5mで調査を行った(図1-2-1、1-2-2参照)。なお、スパン4はひび割れがなく、スパン5は幅1mmのひび割れがあり、ひび割れを跨いで計測を行った。ひび割れの状況は2010年調査時と変わらなかった。

図1-2-1 H漁港三郎3号防波堤調査箇所(2010年状況)

(左; 調査箇所全体、右; スパン5の状況)

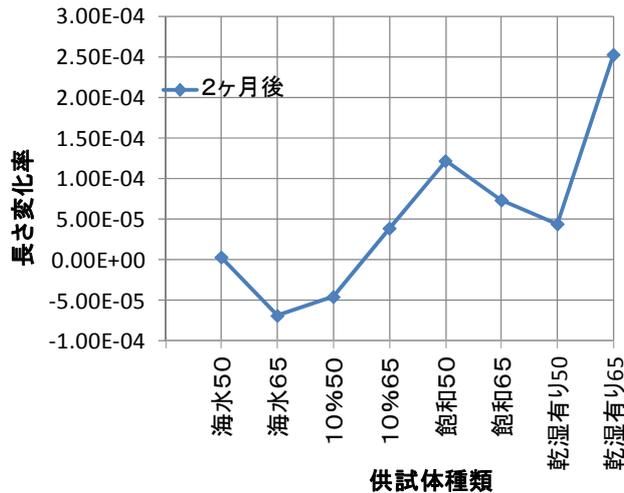
老朽化が促進すると長くなり、値がプラス（膨張）傾向になると考えられる。老朽化が促進しやすいと考えられる④乾湿繰り返しで w/c が 65% の供試体が、最も膨張している結果となった。

図1-2-11 各供試体毎の2ヶ月後の長さ変化率

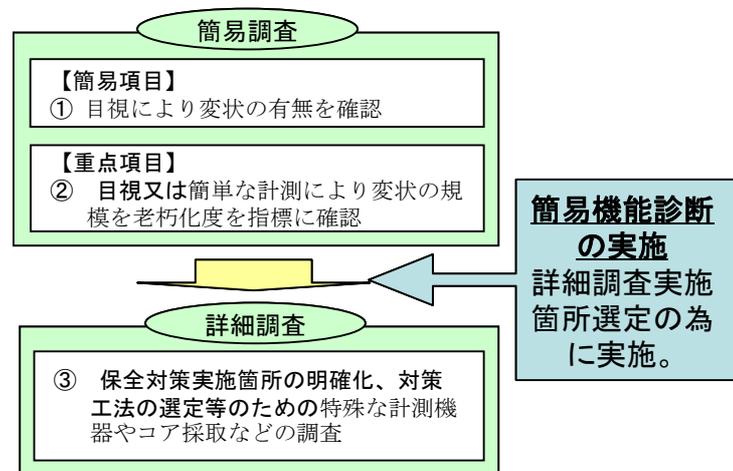
本手法は、コンクリート構造物の詳細調査の実施箇所の選定の為に行う(図1-2-12)。対象となるコンクリート構造物は、重力式防波堤の上部工や重力式係船岸のエプロン部、護岸上部工等について適用するものとする。

図1-2-12 機能診断において行う調査内容及びコンクリート構造物の機能診断フロー中における本手法の位置づけ

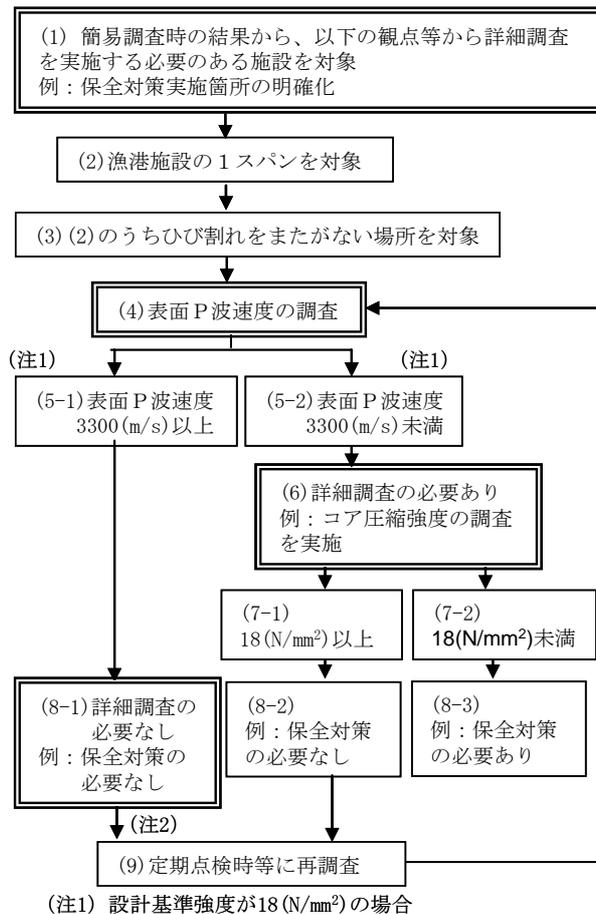
「(4)表面P波速度の調査」は、衝撃弾性波測定装置を用いて測定する。測定の際コンクリート表面のセンサーで受信する受信点と、ハンマーで打撃する発信点(打撃点)は、漁港施設は波浪及び海水によってコンクリート表層部の劣化が生じやすいため、電動ディスク研磨機を用い平滑に研磨を行う。また、表面P波速度は同一点で5回測定したものを平均する。

こうした調査により、保全対策を行うかどうかの判断が困難であり、詳細調査を実施する必要があるコンクリート構造物について、その評価が可能となる。これにより、詳細調査実施箇所や保全対策工事実施箇所を選定することができ、効率的・効果的な維持管理となると考える。

図1-2-13 簡易老朽化診断手法適用フロー図

また、詳細調査については、図 1-2-13(1)の事例以外にも、目視や簡易な計測である簡易調査で、保全対策実施は決まっているが、老朽化要因が不明なため、どの保全対策を行うべきか判断が困難な箇所について、対策工法の選定のために行う例が考えられる。そうした場合には、図 1-2-13 (8-1)、(8-2)では、コア圧縮強度は健全であり、施設本体は健全で構造部材として利用できると推定される。そうした場合の対策工法検討例として、ひび割れ注入工法等の検討が考えられる。また、図 1-2-13(8-3)では、コア圧縮強度は不健全であり、施設本体は不健全で、構造部材としての利用ができないということとなり、対策工法検討例としては、本体工の全面打ち換え等の検討が考えられる。

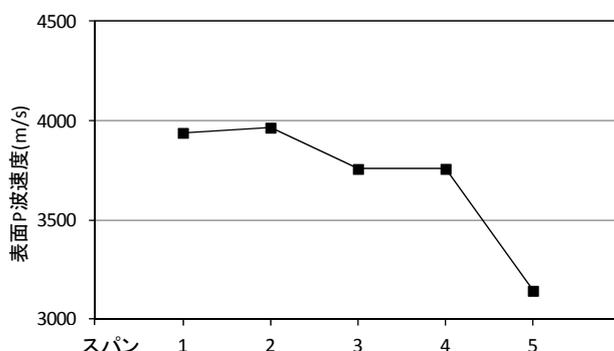
図 1-2-14 にスパン毎の表面 P 波速度を示す。ひび割れのないスパン 1～4 は、表面 P 波速度が 3,300(m/s) 以上であり、保全対策の必要なしと判断した。2011 年にスパン 4 で調査したコア圧縮強度の結果では、50.9(N/mm²) となり、今回の保全対策が必要ないという結果と一致した。

図 1-2-14 H 島漁港三郎第 3 防波堤のスパン毎の表面 P 波速度

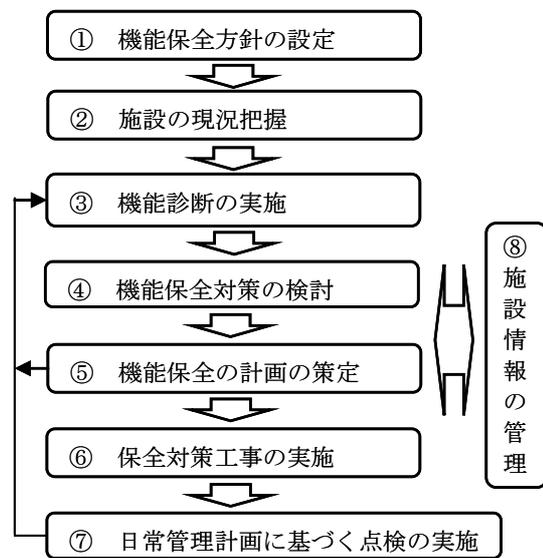
保全対策の検討については、施設に生じている老朽化状態や将来的な老朽化予測などを勘案するとともに、設定した機能保全レベルの範囲内において、工法や実施時期等が異なる複数のシナリオを選定し、ライフサイクルコストを比較・検討し決めることとする。なお、各構造物の機能を適切に保全するためには、構造物ごとの老朽化要因及び老朽化の進行度合を把握し、老朽化予測を踏まえて、対策工法及びその実施時期を推定する必要がある。

図1-2-16 漁港施設の維持及び補修の概要

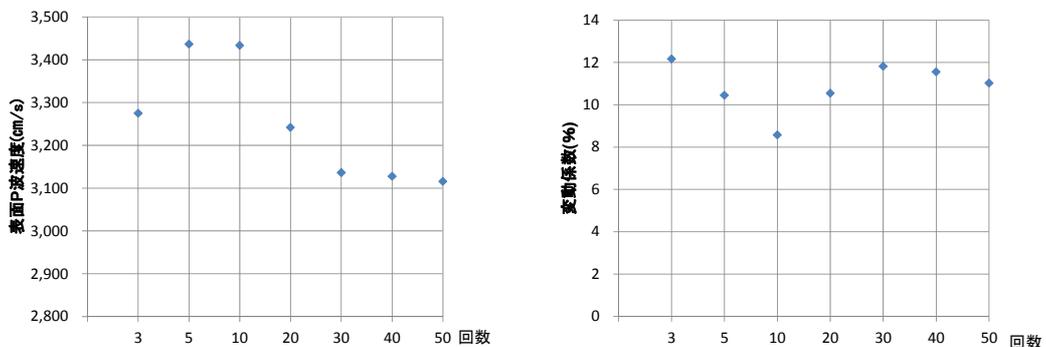
結果については、図 1-3-2 に示す。打撃回数については、それぞれの場合の変動係数を見ると変化がない状況であった。これより、打撃回数は、5 回程度で良いと考える。また、測定距離は、測定距離が 9m の場合も変動係数が適切な値で、表面 P 波速度が測定出来ており、測定距離が 9m における表面 P 波速度が問題ないことが分かった。

① 1m 間隔の表面 P 波速度

② 1m 間隔の変動係数

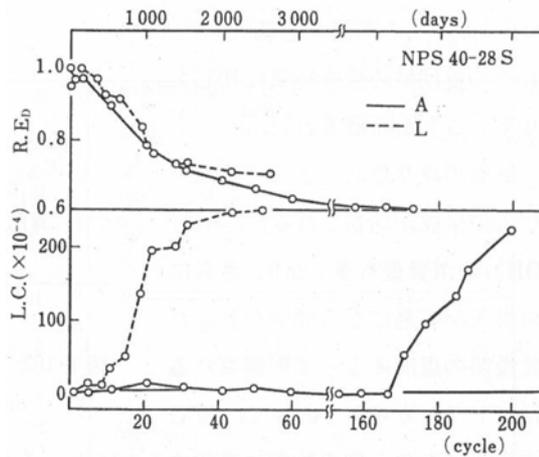
こうしたことから、硫酸マグネシウムの溶液中及び硫酸マグネシウム溶液かつ乾湿繰り返しの条件下で、表面P波速度を調査し、長期間の弾性波速度の低下状況を把握することとした。なお、図1-3-6は、西林らが示した長期浸漬試験と劣化促進試験における動弾性係数の実測値である。

図 1-3-6 長期浸漬試験 (L) と促進試験 (A) との関係

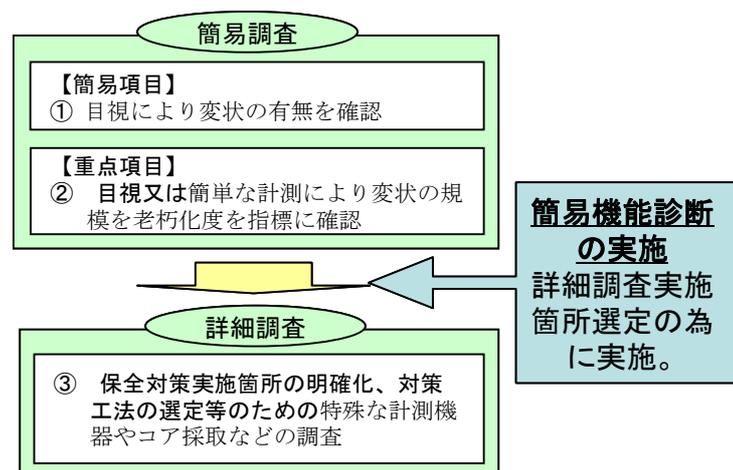
また、適用箇所は、ハンマーで叩きやすく、センサーを設置しやすい構造物として、重力式防波堤の上部工や重力式係船岸の本体工の上部や係船岸のエプロン部、護岸上部工等があり、このようなコンクリート構造物に適用できると考えられる。

図1-3-16 本簡易機能診断手法の無筋コンクリート構造物の機能診断フロー中の位置づけ

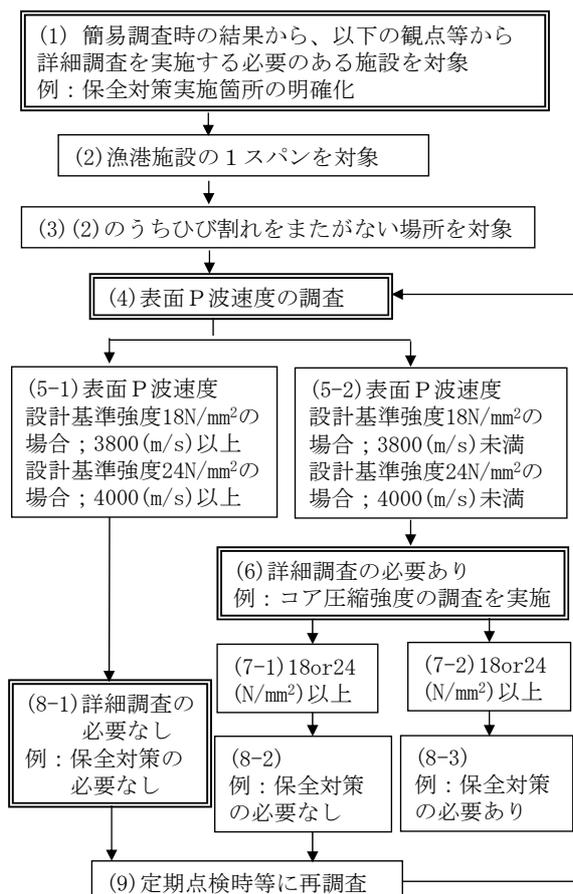
図 1-3-17 に簡易診断手法の概要を示す。「(1)機能診断時または定期点検時の簡易調査時の結果から、詳細調査を実施する必要がある施設を対象」とする。また、「その例として、保全対策を行うかどうかの判断が困難な箇所について、保全対策実施箇所の明確化のため実施」する。そうした場所において、「(2)漁港施設の 1 スパンを対象」、「(3) (2)のうちひび割れをまたがない場所を対象」とし、当該箇所で「(4)表面 P 波速度の調査」を実施する。

こうした調査により、詳細調査を実施する必要があるかどうか判断が困難なコンクリート構造物について評価が可能となる。これにより、詳細調査実施箇所を選定することができ、効率的・効果的な維持管理につながると考える。

図1-3-17 表面 P 波速度の基準値との比較における簡易老朽化診断手法適用フロー図

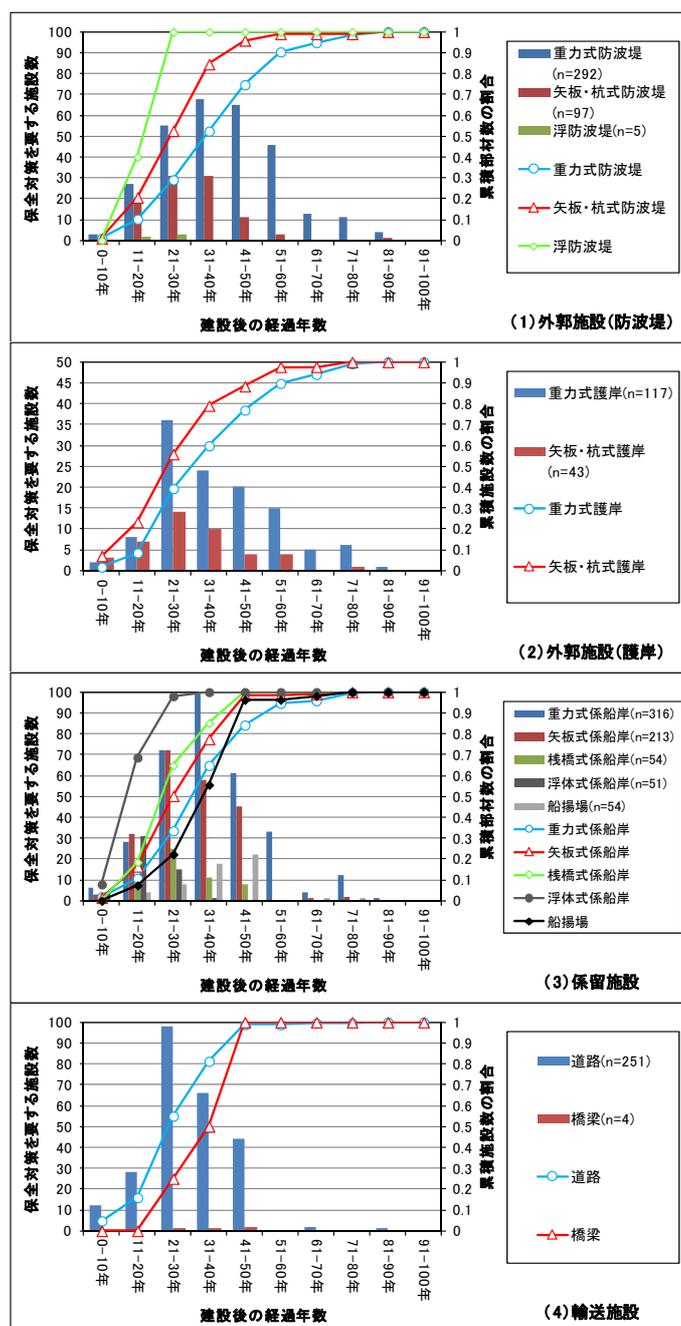
特に、浮体式係船岸にあつては約70%の施設が、20年未満で保全対策が必要とされる状況になっていることが特徴的であった。また、船揚場の保全対策時期は他の施設に比べ遅いことが特徴的であった。

図 2-1-17 保全対策が必要な施設の建設時からの経過年数 (n=1、497 施設)

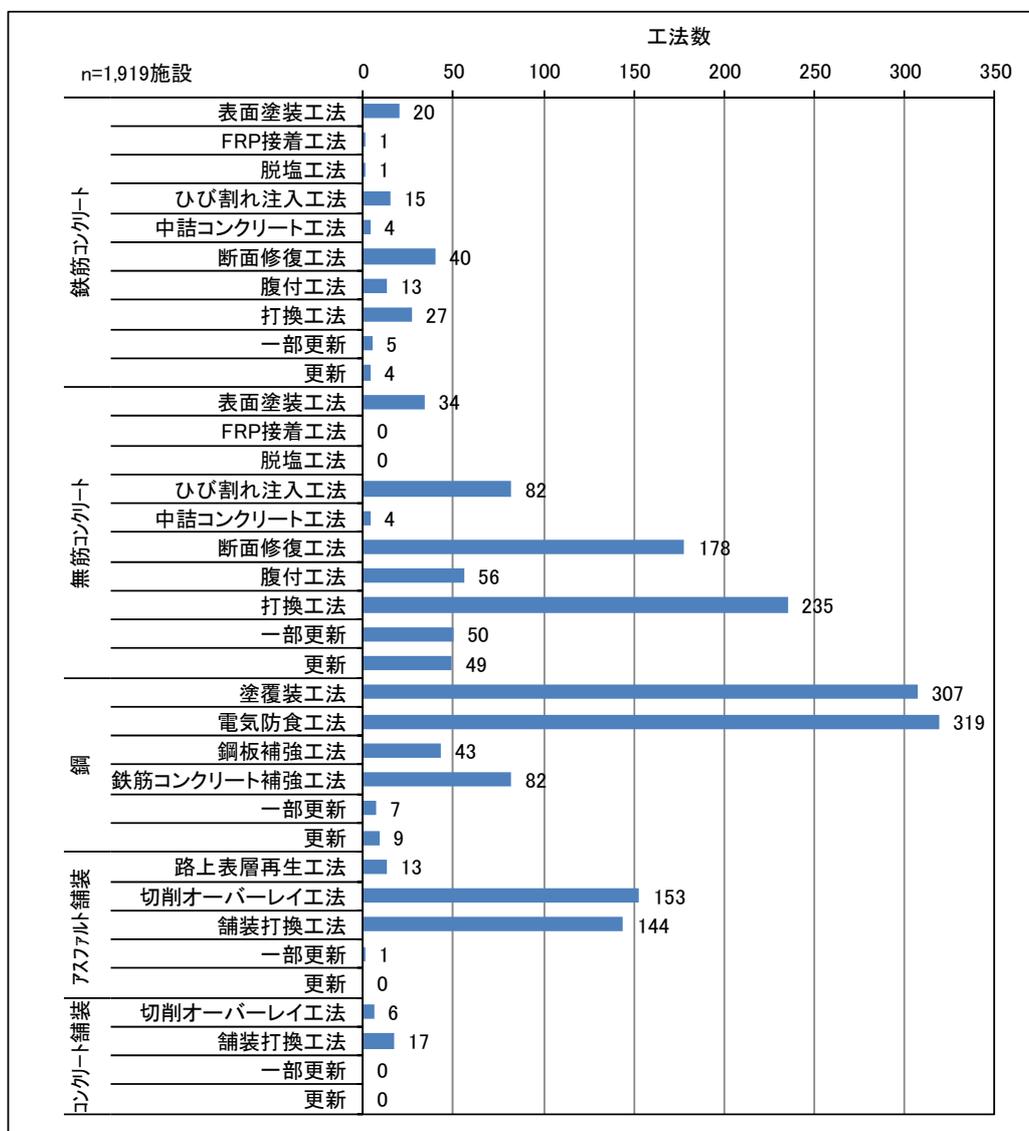
無筋コンクリートで採用された対策工法としては、打換工法、断面修復工法、ひび割れ注入工法が多かった。

舗装面のうち、アスファルトに対して採用された対策工法としては、切削オーバーレイ工法、舗装打換工法が大部分を占め、コンクリートに対しては、舗装打換工法が多かった。

図 2-1-19 材料別にみた採用された保全対策工法

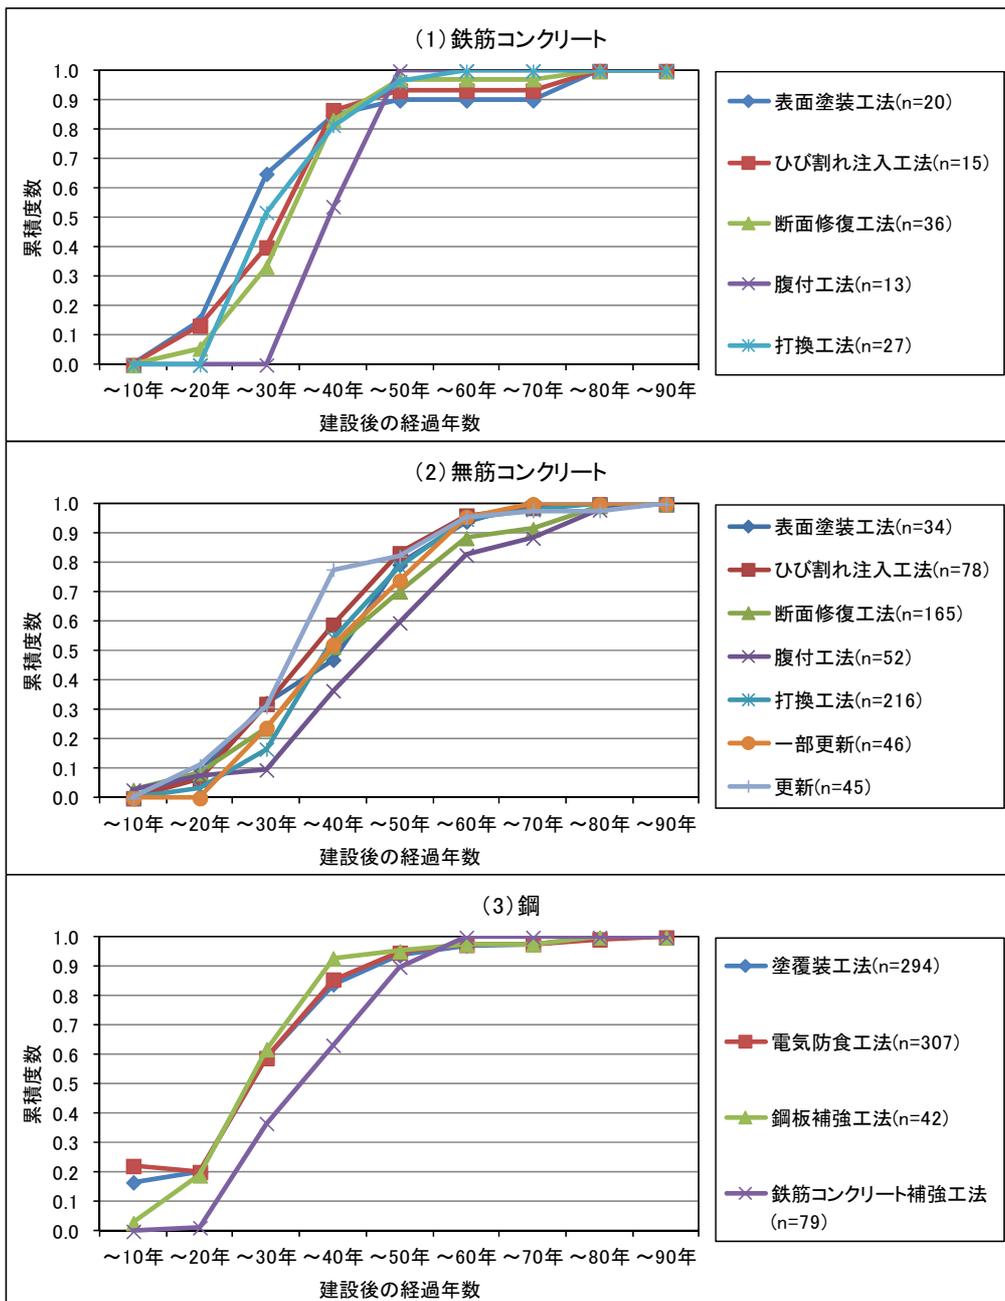
鋼材に着目すると、鉄筋コンクリート補強工法は他の工法に比べ、建設後の経過年数が長い（30 年以上）施設へ適用される傾向が窺えた。鉄筋コンクリート補強工法以外では特徴的差異は認められなかった。

図 2-1-23 材料別にみた採用された対策工法と建設時からの経過年数
