水産基盤整備調査委託事業  
「有明海水産基盤整備実証調査」

総 括 報 告 書

平成 30 年 3 月

一般社団法人全国水産技術者協会  
みらい建設工業株式会社  
いであ株式会社  
株式会社シャトー海洋調査  
株式会社日本海洋生物研究所  
株式会社オオスミ

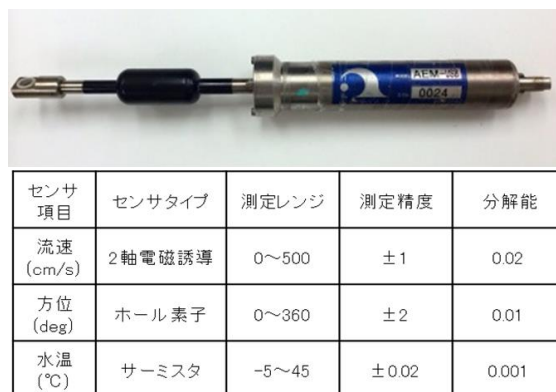
図 2.1-2 流向流速計

平成 21・22 年度凹凸覆砂畝型区における流向流速計(図 2.1-2)は、主として南向きの潮流が卓越する下げ潮時の流況の把握を目的として、覆砂区の北側の①をバックグラウンドとして図 2.1-3 に示すとおり合計 13 本設置した。流向流速計は、図 2.1-4 に示すように海底地盤から 0.2m の高さに設置し、設置位置には航行船舶の安全性を確保するため海上に閃光ライトブイを設置した。計測は、大潮時を中心に 12 日間連続で行った。

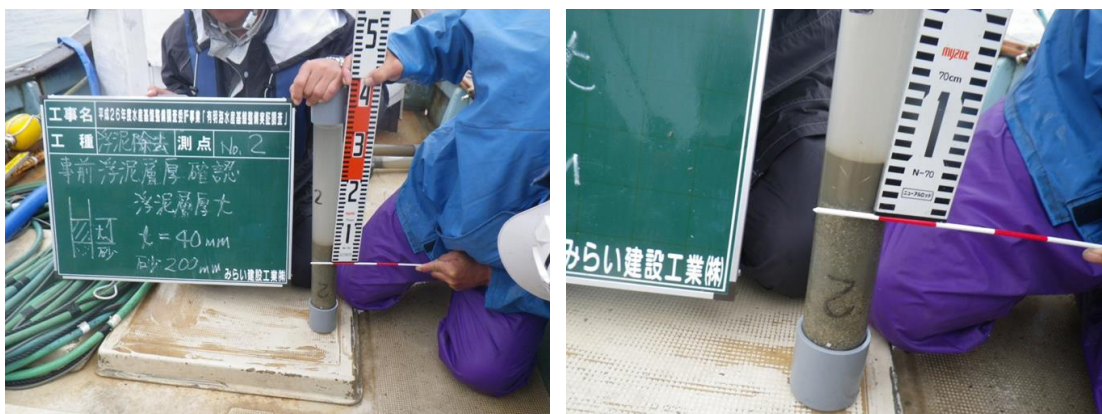
写真 2.2-6 目視による浮泥・シルトの堆積厚の測定

浮泥・シルトの堆積厚は、従来、アクリル管を用いたコアサンプリング試料か

ら目視により境界を定め、測定が行われてきた。一方、西海区水産研究所では、塩ビ板とピアノ線を用いた沈子を利用して堆積厚を測定する試みがなされている。今後、データの共有化を図るため、それぞれの方法で測定を行い、両者を比較する場合の留意点について考察した。目視による堆積厚の測定方法は写真 2.2-6、枕子による堆積厚の測定方法は写真 2.2-7 に示すとおりである。

表 2.2-5 は、浮泥・シルトの堆積厚について沈子方式と目視による方式とを比較したものである。沈子方式は、基本的に 3 回の測定結果の平均値を測定値とした。なお、堆積厚は、採取直後の船上と事務所に持ち帰り 3.5 時間後、20.5 時間後の 3 回にわたり測定した。

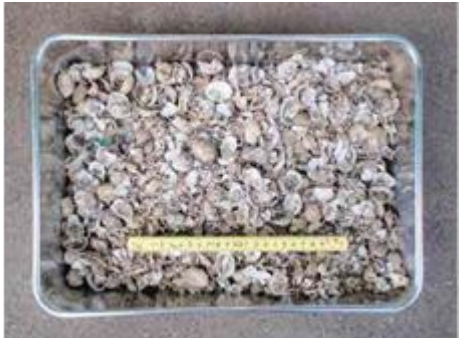
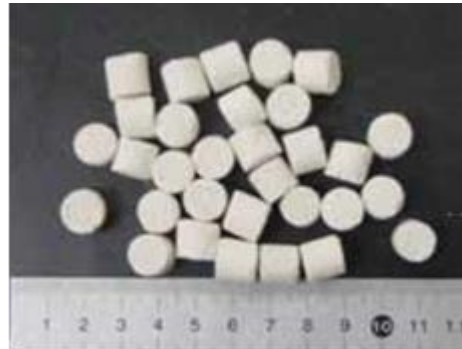
| 方 法 | (イ) カキ殻等の粉砕材を散布 | (ロ) 人工着生促進材の散布 |
|---|---|---|
| 概 要 | カキ殻やサルボウ貝殻をローラー等で粉砕したものを潜水作業あるいは漁船から散布する。 | セラミック等を用いた人工着生促進材を潜水作業あるいは漁船から散布する。 |

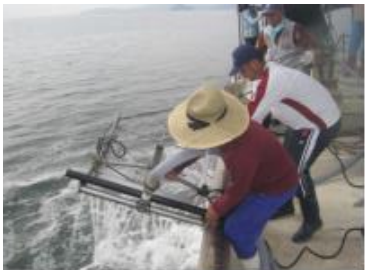
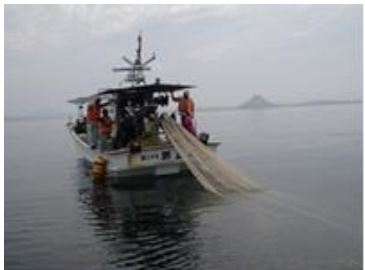
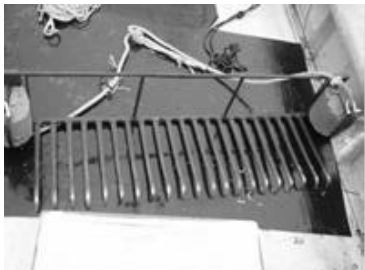
| 方 法 | (ハ)噴流式貝桁を用いた方法 | (ニ)漁網を用いた方法 | (ホ)貝桁を用いた方法 | (ヘ)簾式のチェーンを用いた方法 |
|---|---|---|---|---|
| 概 要 | ポンプで吸い上げた海水を多数のノズルから同時に噴射し、海底の浮泥・シルトを吹き飛ばす。ホッキ貝漁等で使用させているが、耕耘の実績もある。 | 底引き網等で海底を攪乱することで浮泥・シルトを巻き上げる。 | 貝桁で海底地盤を攪乱、耕耘する。 | 簾式にチェーンを設置した機材で海底を攪乱することで浮泥・シルトを巻き上げる。 |

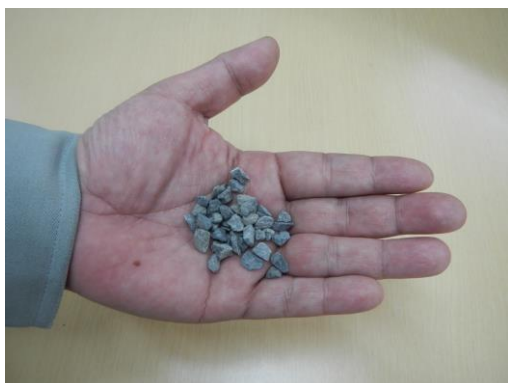
写真 2.3-1(1) 碎石チップ (2.5~5mm)

搬入元は、熊本県玉名郡玉東町の砕石所を想定する。砕石所では、写真 2.3-1(1)～(2)に示すように 2.5～5mm に粒度調整されたものがストックされている。陸上運搬は、大型ダンプトラックにより三池港まで行い、岸壁背後のストックヤードに仮置きする。なお、運搬距離は図 2.3-3 に示すように約 35km である。

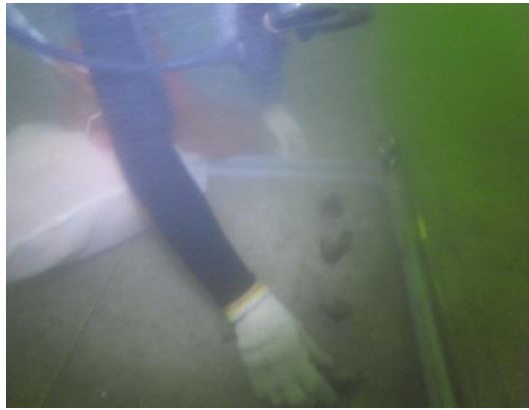
図 3.3-5 潜水土による移植作業

ためにシート（ブルーシート）で被い、移植場所まで輸送した。移植場所に到達した後、船上から移植用稚貝を網袋に入れたまま海底に降ろし、潜水土が前もって目印杭を設置した海底に移植ごてで切り込みを入れ、移植個体の殻長の半分程度が底土に埋まるように移植した。

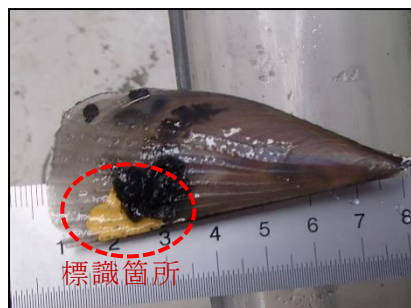
図 3.3-12 28 年産人工種苗（殻長約 5cm）への標識

殻長 5～6cm サイズ群は、天然に着底したタイラギと区別するために、大村湾での中間飼育中に一旦取り揚げ、その表面をアルコールで拭い、図 3.3-12 に示すとおりペンキで標識を施した。

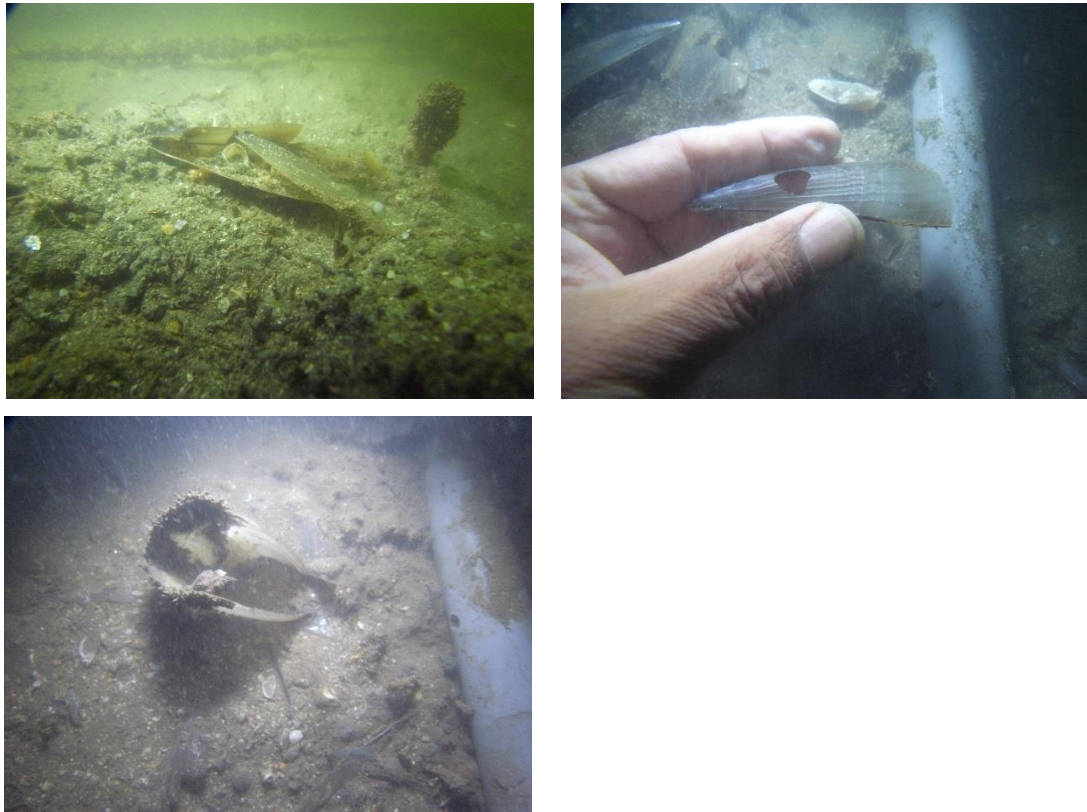
図 3.3-19 人工種苗の死亡状況例

併せて、人工種苗の死亡状況を確認するため、死亡して試験区に残った人工種苗の貝殻を観察・計数し、死亡状況別の減少個体数を確認した。死亡した人工種苗の貝殻は、図 3.3-19 に示すとおりである。貝殻に穿孔の跡がある場合はアカニシなどの肉食性貝類の穿孔による食害と貝殻が粉碎されている場合はタコやイシガニ等の捕食者による食害と判断し、併せて「貝殻（粉碎・穴あき）」とした。また、貝殻に外傷がなく試験区で確認された場合は、「貝殻（無傷）」とし、試験区から消失した場合は、原因不明と判断した。

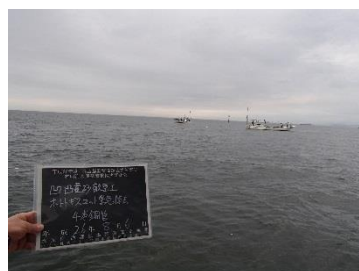
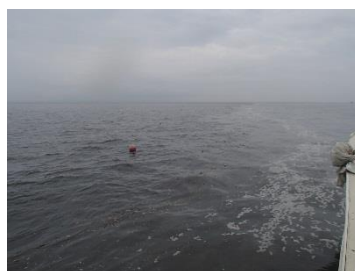
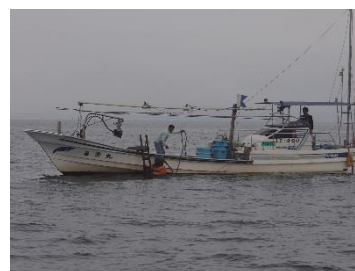
図 4.2-7 ホトトギスマットの除去作業の状況

現場状況 (4 本鋼管内)

現場状況 (水面状況)

作業状況 (潜水船)
