平成 29 年度
水産基盤整備調査委託事業
漁港・漁場の施設の設計手法の高度化検討調査
報 告 書

水 産 庁
一般社団法人 水産土木建設技術センター
株 式 会 社 エ コ ー

I . 耐震設計手法高度化の検討

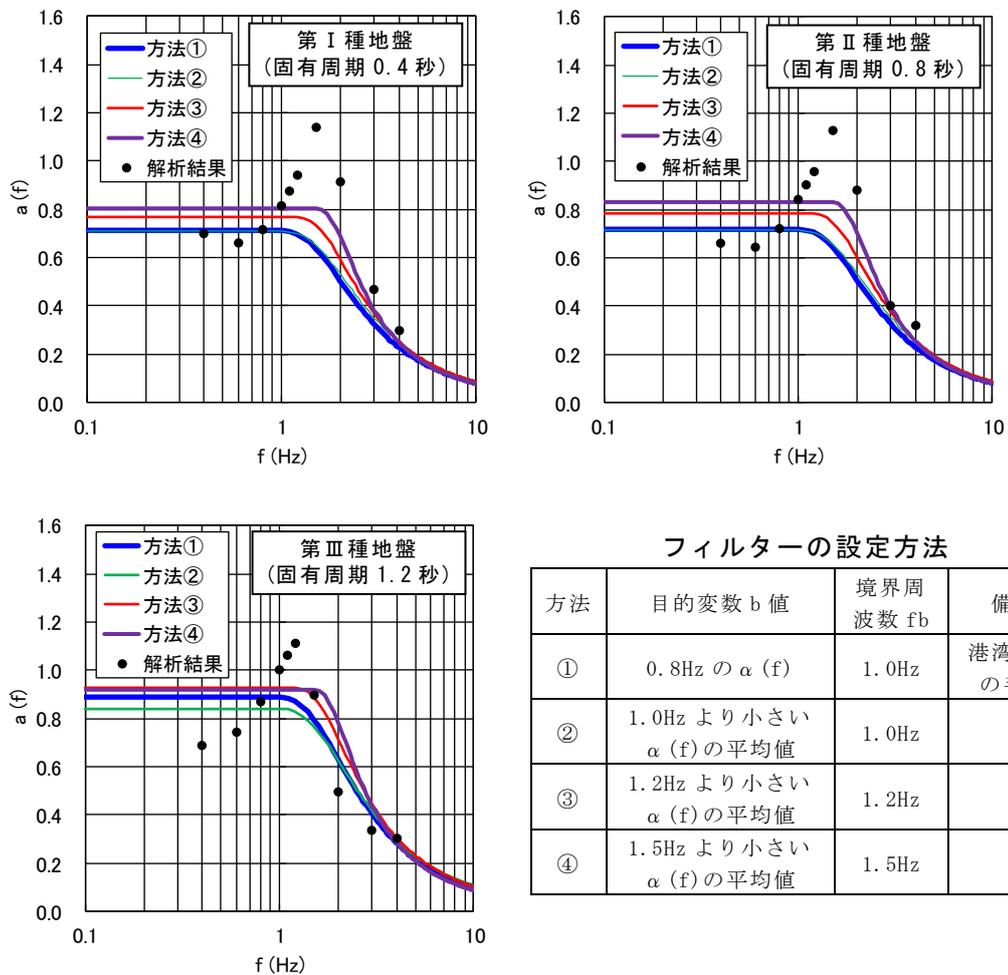
図-2 周波数特性考慮用フィルター（水深-4.1mの例）

平成27年度から矢板式係船岸のフィルター関数を提示することを目的とした検討が行われ、平成28年度に漁港の矢板式係船岸に適合するフィルター関数（案）として、b値（低周波側のフラット部分の高さ）と境界周波数fb（フラット部分と右下がり部分の境界の周波数）を4つの方法で設定した方法①～④の4案が示された（図-2参照）。

図-13 周波数特性考慮用フィルター (水深-4.1m)

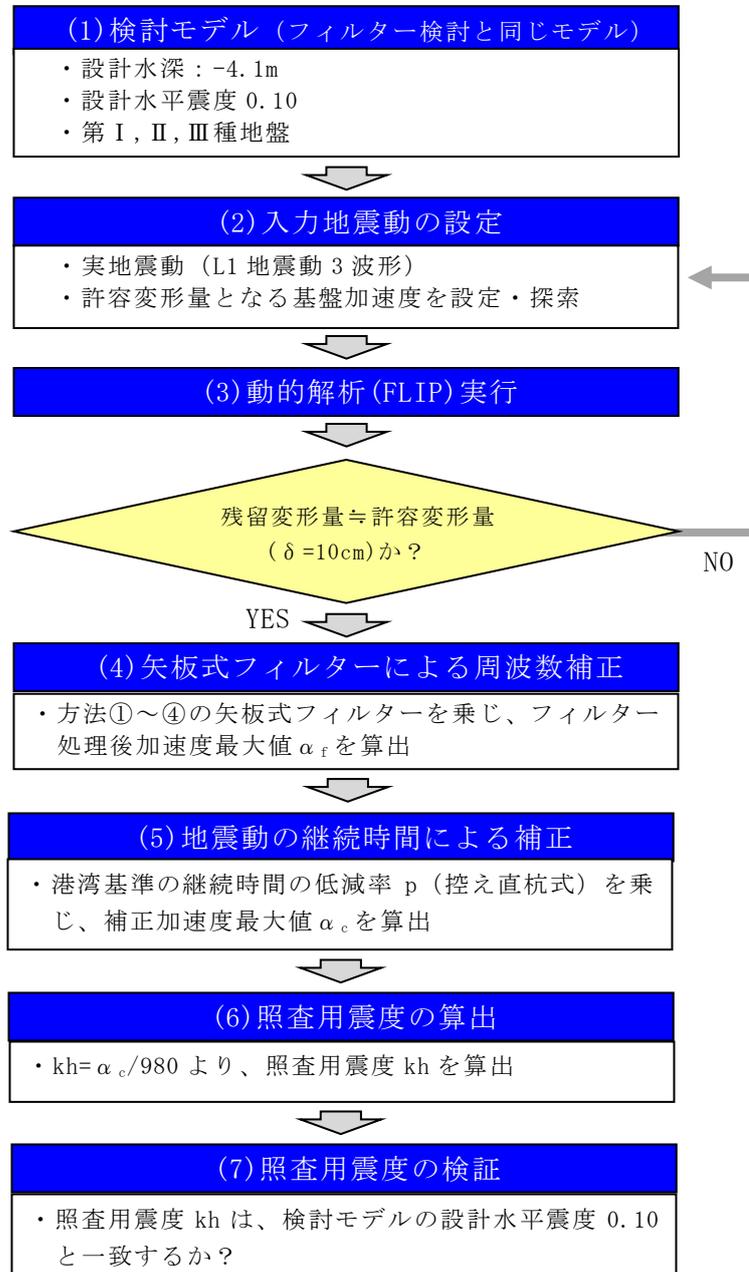
図-3 矢板式係船岸用フィルターの妥当性の検証フロー

本検討は、平成 28 年度に検討された矢板式係船岸用フィルター案①～④について、真値に対して誤差が最も小さくなる最適なフィルター案を決定するものである。

検討は、レベル 1 地震動 3 波形を用い、残留変形量が 10 cm になるときの地表面応答加速度に対してフィルターの計算および継続時間の補正を行い、補正後の照査用震度が本来求まるべき値に近いかなを評価する。そして、平成 28 年度検討の 4 波形の結果と合わせ、継続時間の影響に関する補正式の適用性を検証するとともに、最適なフィルターを決定する。図-3 に検討フローを示す。

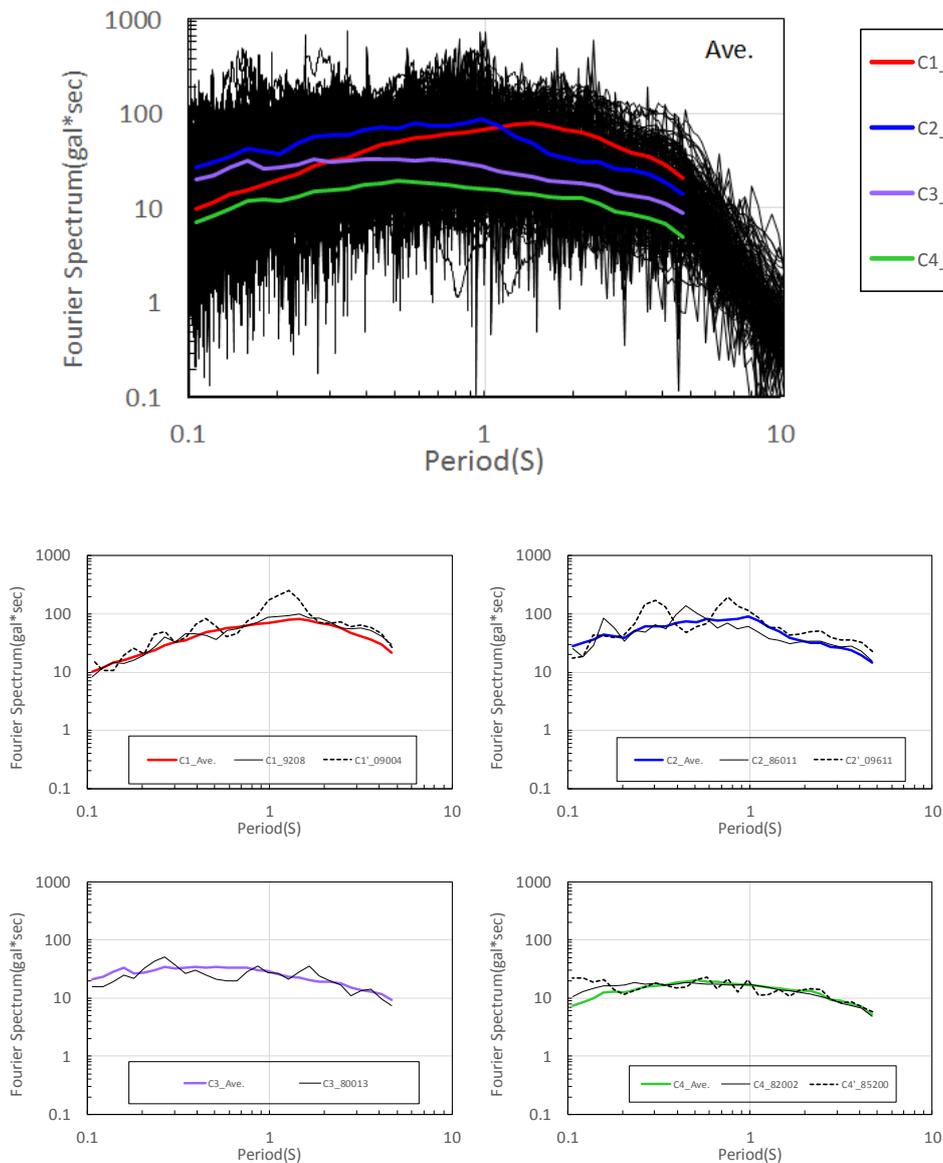
図-4 クラスター分析結果

フィルター検証を行うレベル 1 地震動を決定するために、国総研港湾施設研究室ホームページ³⁾で公開されている全国の港湾のレベル 1 地震動のうち松の補正による地震動 (250 波形) についてクラスター分析を行い、代表波形を選出した。クラスター分析とは、混在するデータをいくつかの集団 (クラスター) に類型化する方法であり、本分析では地震動のスペクトルの特徴が明確になる 4 つのクラスターに類型化した。

図-4 に、4 クラスターに分かれた段階での、各クラスター (クラスター番号 1~4 で表現) の平均値を示す。また、各クラスターの平均値に近いスペクトルをもつ L1 波形を各クラスターから 1 波または 2 波選出し、代表波形とした。代表波形を図-5 に示す。このうち、C1、C1' (昨年度は K と称した)、C2、C3 は 28 度に検討済みの波形であり、今年度は C2'、C4、C4' の 3 波形について検討を行うものである。表-1 は選出した代表波形と地域別震度の区分の関係を示したものであり、今年度検討の 3 波形は 28 度未検討であった B 地区、E 地区に該当するものである。

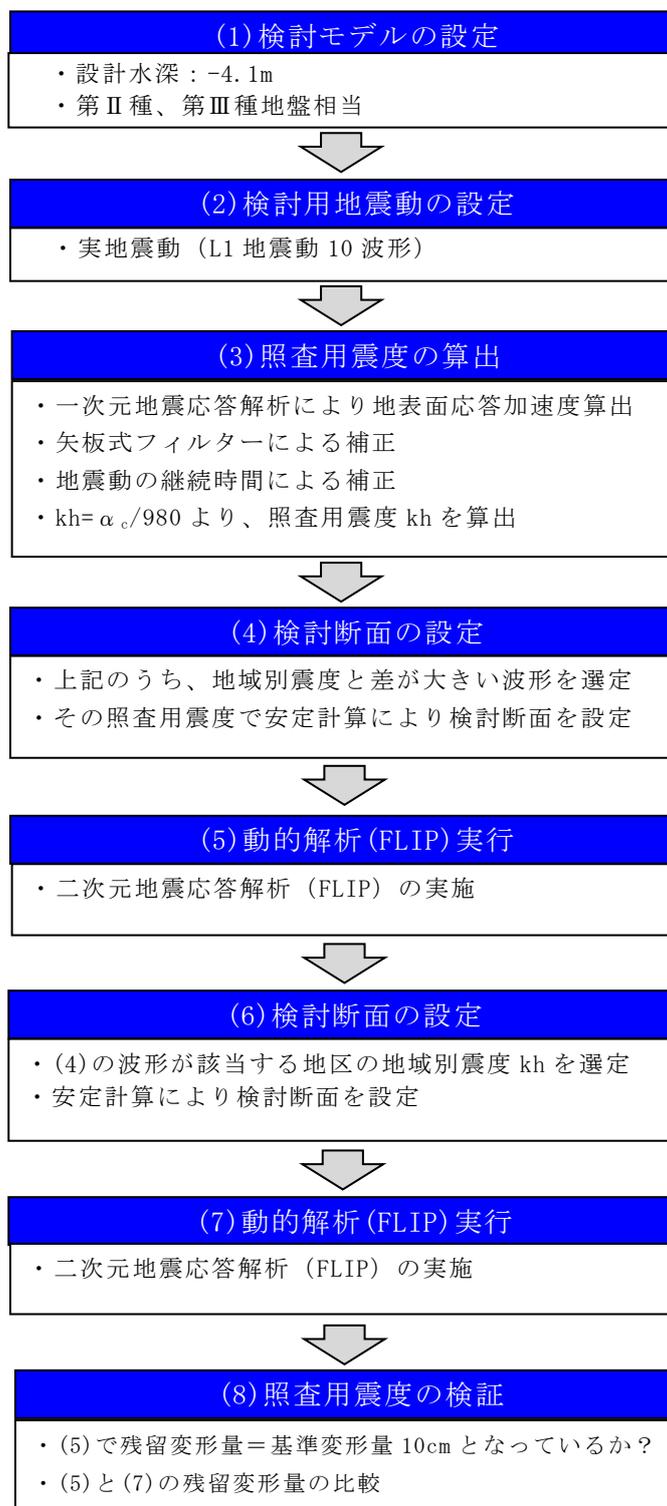
図-7 矢板式フィルターによる照査用震度の妥当性の検証

また、比較のため、上記の波形が該当する地区の「漁港・漁場の施設の設計参考図書」²⁾にある地域別震度を用いて断面を決定し、同様にレベル1地震動を入力する二次元地震応答解析(FLIP⁴⁾)を行い、その残留変形量を求める。求まる残留変形量を比較することにより、照査用震度と地域別震度の差違を明らかにする。

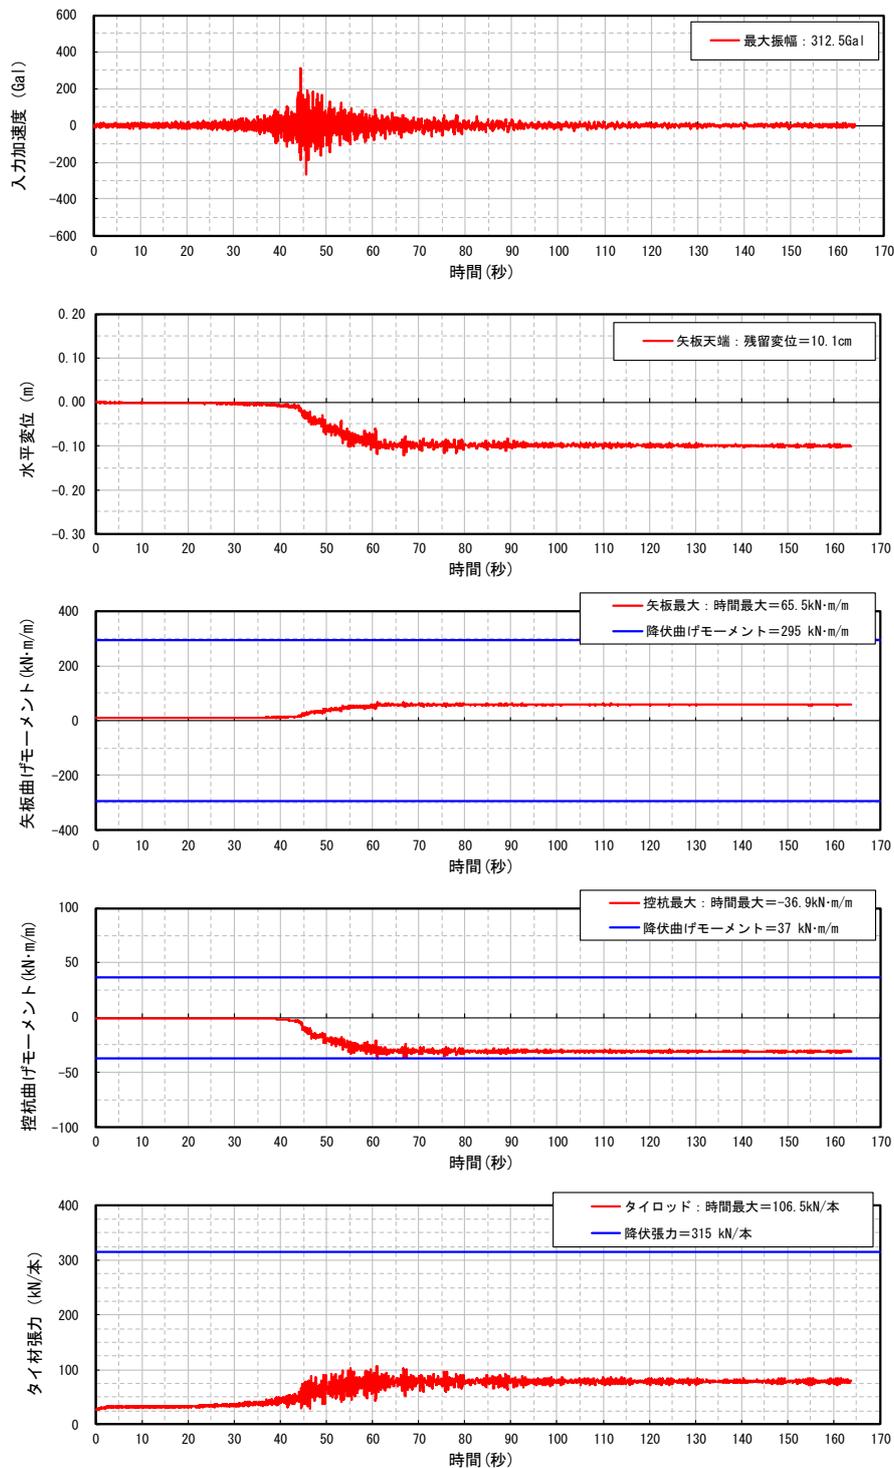
図-10 FLIP 解析結果 (変形量 $\delta=10\text{cm}$ 、I 種地盤相当、C4 波形)

岸壁天端の残留水平変形量を 10cm となる場合の FLIP 解析結果の一例 (I 種地盤相当、C4 波形の場合) を示す。解析結果は、入力波形、水平変位、矢板曲げモーメント、控え工曲げモーメント、タイ材張力の時刻歴図を示している。

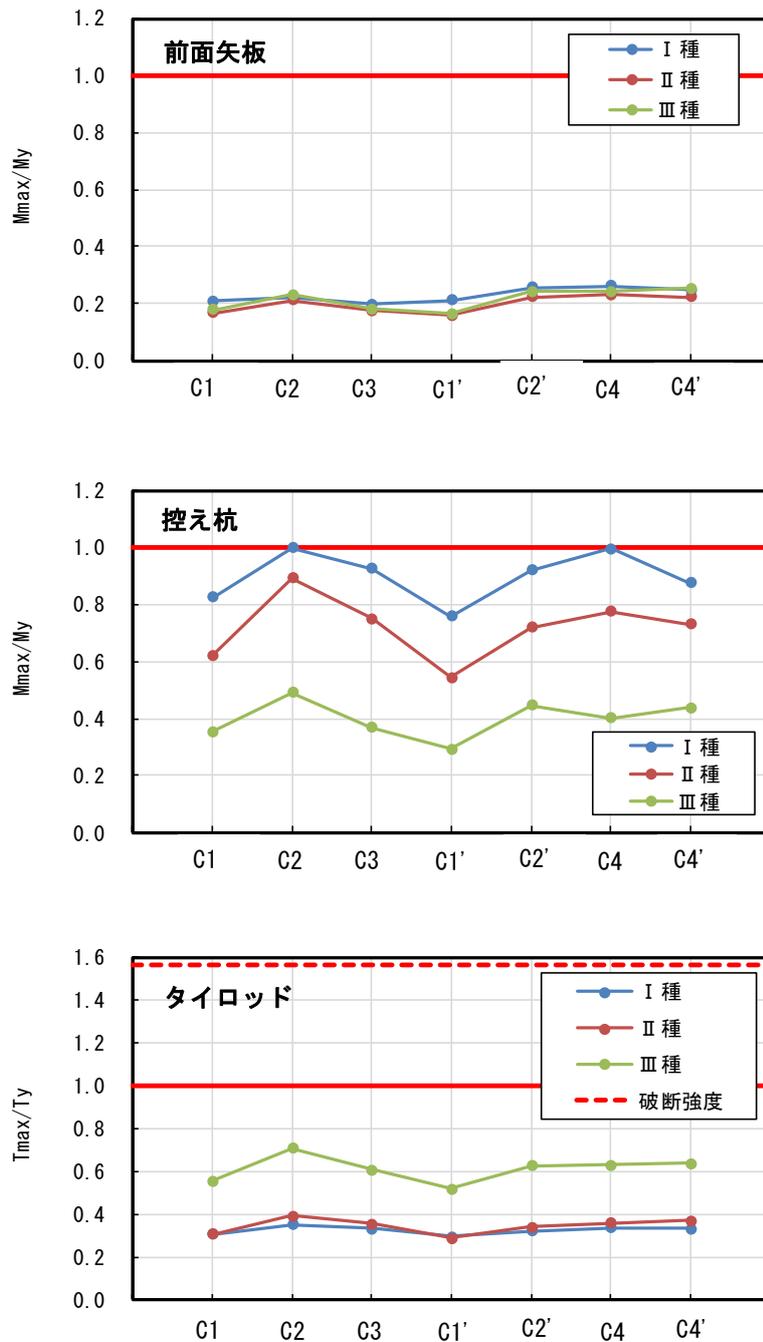
図-11 部材に発生する最大応力と降伏応力の比 (レベル 1 地震動入力時)

図-11 は岸壁天端の残留変形量が 10cm となる条件の部材の最大応力と降伏応力の比を示したものである。これより、10cm 変形時には、I 種地盤相当の C4 波形で控え杭が降伏に近くなっているが、全てのケースで部材の降伏はみられなかった。漁港岸壁の耐震設計は、レベル 1 地震動に対して部材応力の降伏を許容しないため、本検証においても降伏に達しない解析ケースを対象とすることが望ましく、この観点から本解析結果は検証の素材として問題ないものといえる。

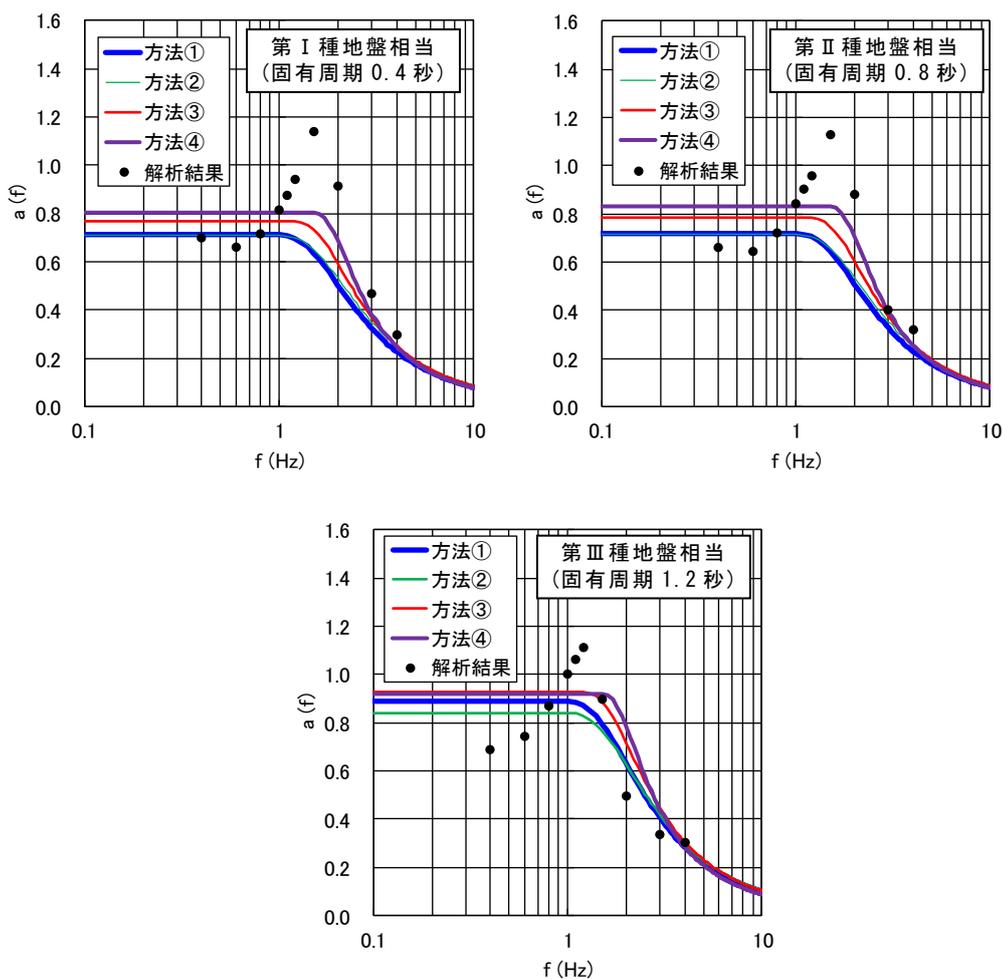
係数	方法①	方法②	方法③	方法④
c1	12.003	9.925	11.695	14.877
c2	0.534	0.801	1.036	1.632
c3	1.932	1.416	1.581	0.866
c4	-0.958	-0.702	-0.777	-0.410
c5	0.162	0.141	0.071	-0.018
c6	0.083	0.090	0.088	0.084
fb	1.000	1.000	1.200	1.500

これより、本検証では平成 28 年度に設定した方法①～④のうち、方法④のフィルターを最適なフィルターとして決定する。

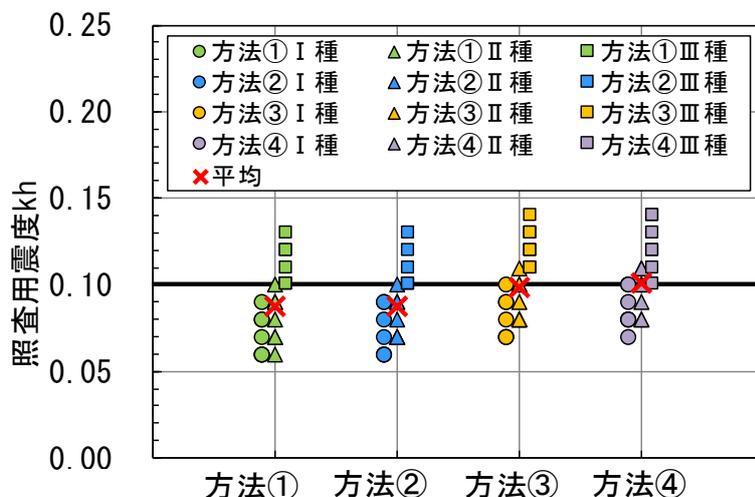
図-15 各方法のフィルターによる照査用震度の算定結果

補正後の加速度最大値 α_c を 980gal で除すことにより照査用震度を算定した。表-8 および図-15、16 に照査用震度算定結果の一覧を示す。

表-8 および図-15 に示した照査用震度は、設計水平震度 0.10 の条件で 10cm 変形時に 100gal となるように設定したフィルターを乗じたものであるため、理論上は 0.10 となっているはずである。

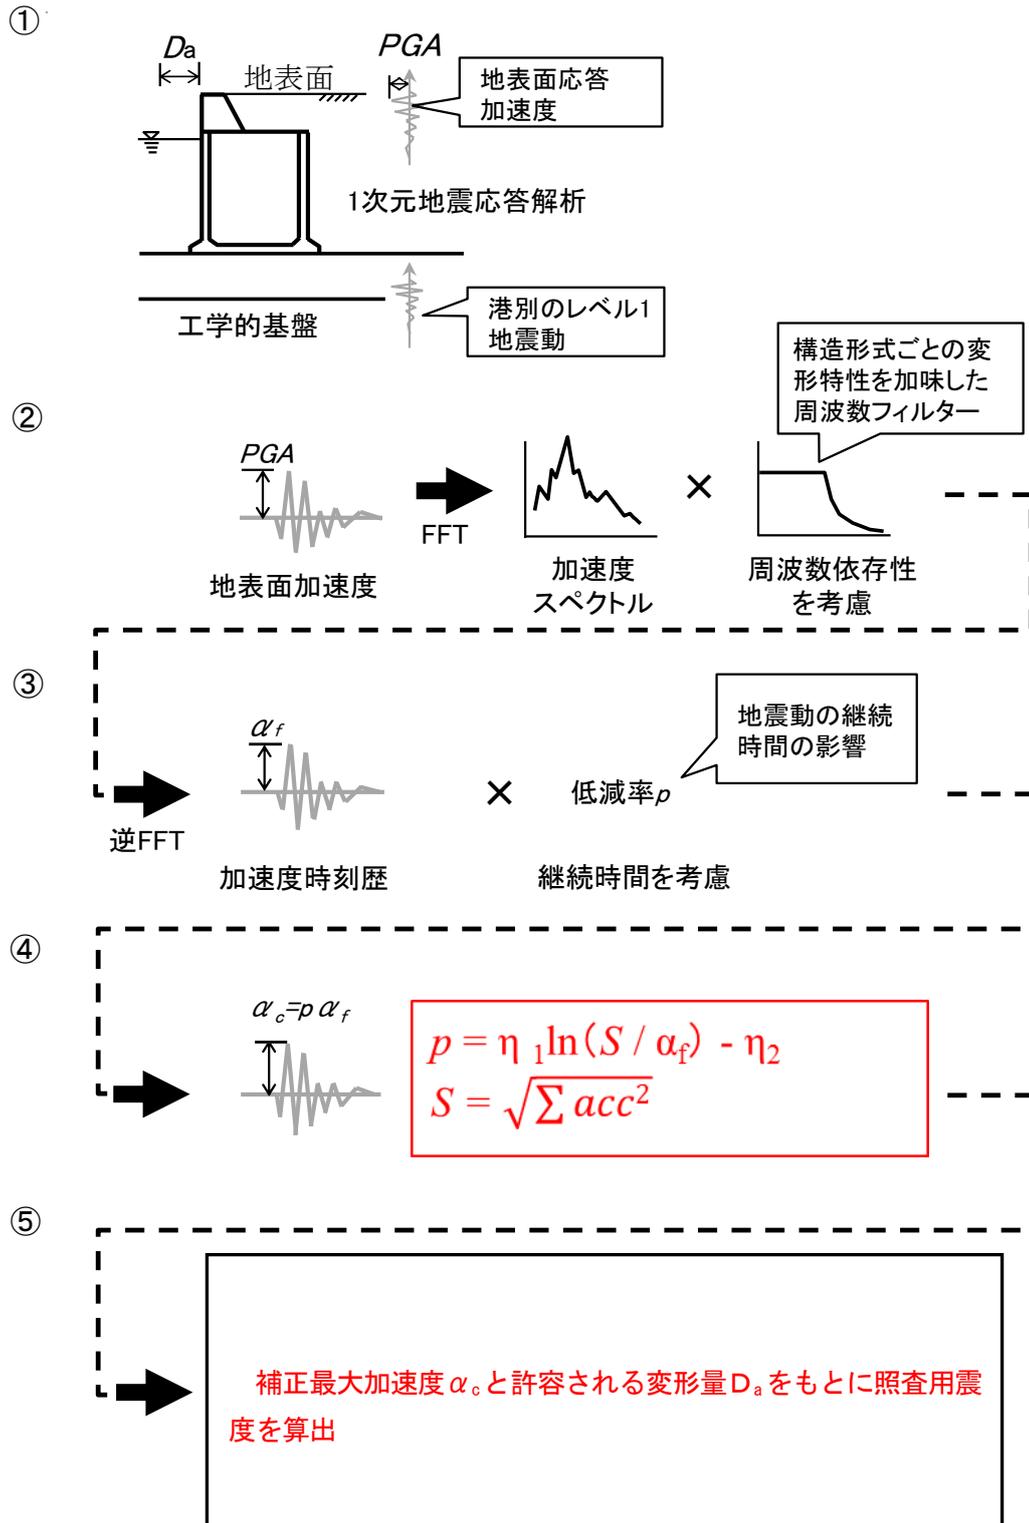
図 6-2-7 重力式係船岸の照査用震度の算出のフロー

上図の手順①～⑤では、次の演算を行う。

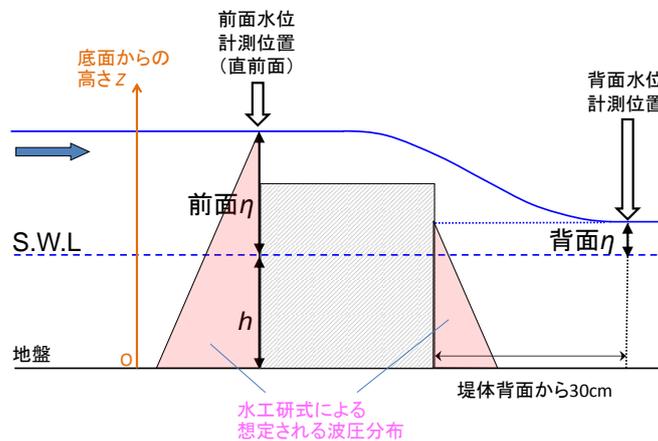
図 - 5 各諸元の定義と水位計測位置

直立部前面（港外側）と背面（港内側）の作用波圧 p と直立部底面からの高さ z の関係について、各諸元の定義と水位計測位置を図 - 5 に、実験結果を図 - 6 に示す。前面では直立部直前面の水位を、背面では直立部背面から 30cm 背後の水面形が安定する位置の水位をそれぞれ用いて無次元化し整理した（ ρ ：水の密度， g ：重力加速度， η ：津波高， h ：直立部前面水深）。図 - 6 中には静水圧分布を破線で、前面では静水圧の 1.1 倍、背面では静水圧の 0.9 倍の分布を点線で示し、回帰直線と回帰係数を赤で示した。

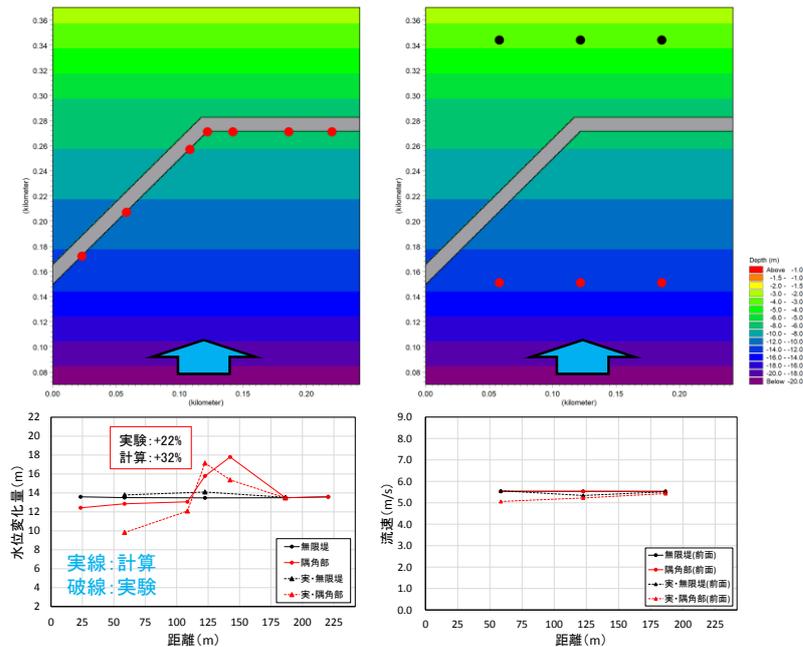
図 - 9 隅角部における水位と流速の計算結果と実験結果の比較（段波）

隅角部について、段波による水位・流速（流れ方向）の計算結果と実験結果の比較を図 - 9 に示す。実線が計算結果、破線が実験結果である。実験と同様、隅角部では水位の上昇が見られたが、実験では堤幹部（無限堤直入射）に対して約 20%の上昇であったのに対し、計算では約 30%となっている。一方、定常流の計算結果を図 - 10 に示すが、隅角部における水位上昇が見られなかった。周期が長くなると収斂の効果が小さくなることが推察される。

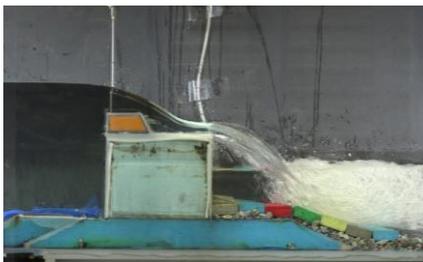
図 - 12 実験状況

実験施設は水産工学研究所の津波回流実験装置（幅 0.5m、深さ 1.0m）を使用し、漁港防波堤模型を設置した（図 - 12 参照）。模型縮尺は 1/50 とし、模型形状は捨石マウンド上のパラペット付防波堤で、港内側のマウンド上に方塊型または有孔型（開口率 10%）の被覆材を設置した。防波堤各諸元の定義を図 - 13、パラペット堤の断面図を図 - 14、諸元を表 - 2 に示す。津波の片周期は 40s 程度（現地換算約 5 分）と設定した（図 - 15）。

計測項目は水位及び VTR 撮影による落水・被覆材の被災状況である。実験ケースは模型形状 4 種（パラペット天端幅 3 種、及びパラペット無し）、水位 3 種を組み合わせ合わせた計 12 ケースとし、各ケースについて越流水深を段階的に変え、被覆材の被災状況を整理した。

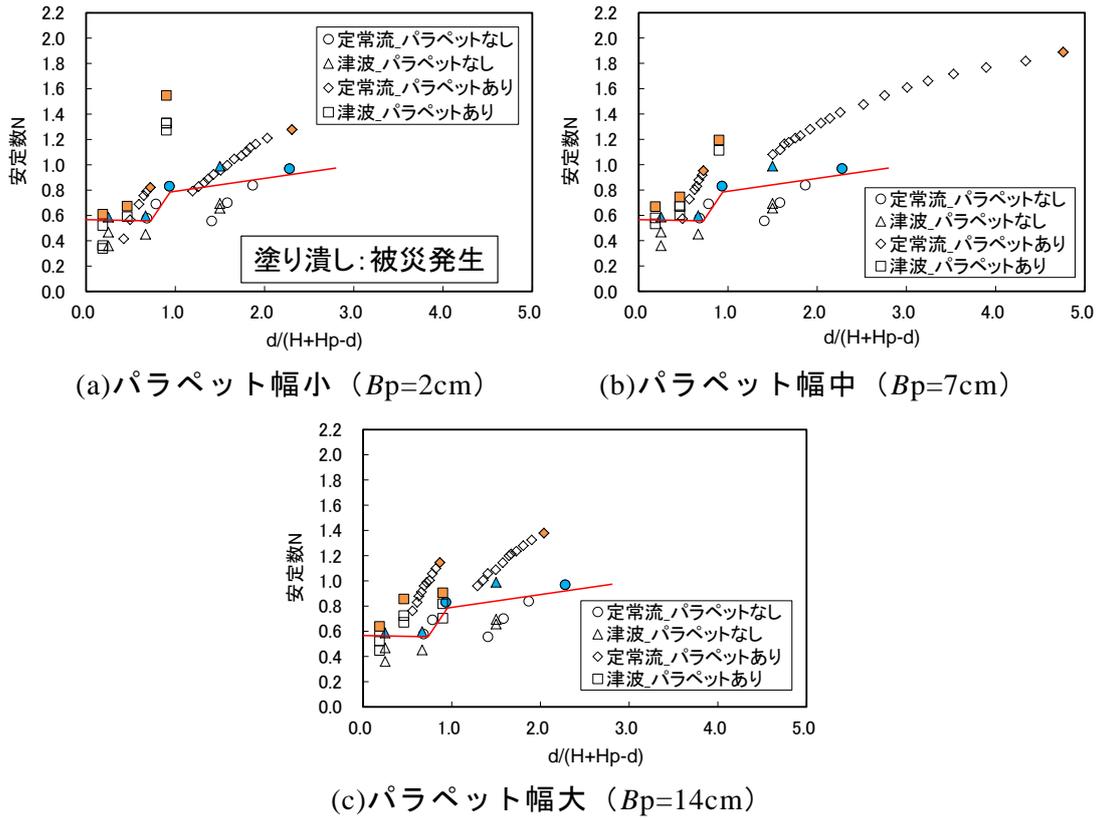
図 - 16 パラペット形状による安定数の比較 (方塊型、パラメータ $d/(H+H_p-d)$)

以上の結果から、パラペット幅と堤体幅の比 (B_p/B_c) と被覆ブロック上水深と天端高の比 ($d/(H+H_p-d)$) をパラメータとして、パラペット無しに対する被災限界の安定数の比を整理した結果を表 - 3 に示す。安定数の比が 1.15 以上となるケースを赤枠で示した。 B_p/B_c が 0.3 以上、かつ $d/(H+H_p-d)$ が 0.5 以上のとき、方塊型・有孔型の被覆ブロックともに安定数はパラペット無しに対して 15% 以上増加しており、このことはパラペットの設置により越流水深として 15% 程度の増加に耐えられる効果があることを示している。パラペット幅が小さい場合や、背後水深の浅い場合では効果がほとんど見られないケースもあり、留意が必要であると言える。

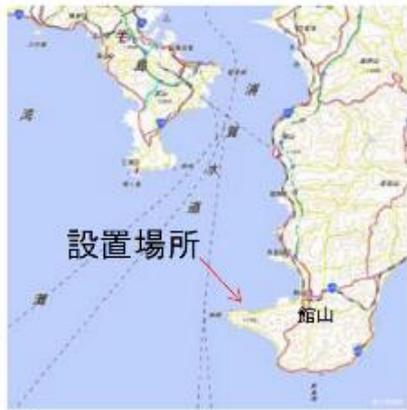
図 5 調査対象工区と波浪観測位置

館山沖の魚礁 2 カ所（落下を確認した魚礁、安定した魚礁）において波浪観測を行い、定点波浪観測点との関係を把握し、推算モデルを検証した。なお、本年度は 2017

年 10 月に 21 号台風が来襲し施設の移動が確認された。

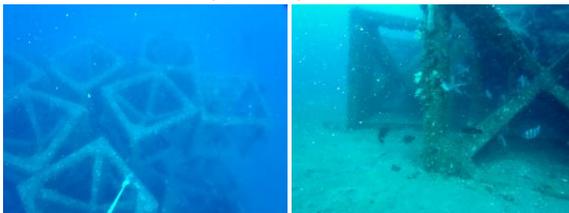
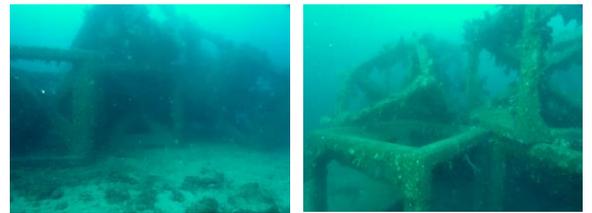
図 7 (1) 館山沖の魚礁 2 カ所 (事例 1 : T1418)

No.18 (水深23.5m)
平成22年施工

No.19 (水深16.8m)
平成20or21年施工

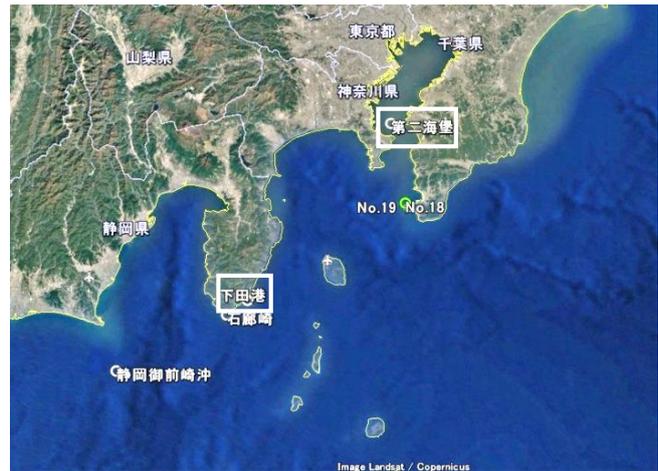
図7(3) 波浪推算の検証に用いた対象施設周辺の波浪観測位置

対象施設に設置した波浪観測データと周辺の波浪観測データを波浪推算の検証に用いた（図7(3)）。

ナウファスの下田港と第二海堡の観測データを使用した。

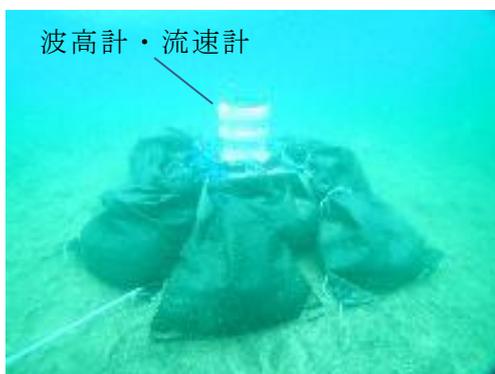
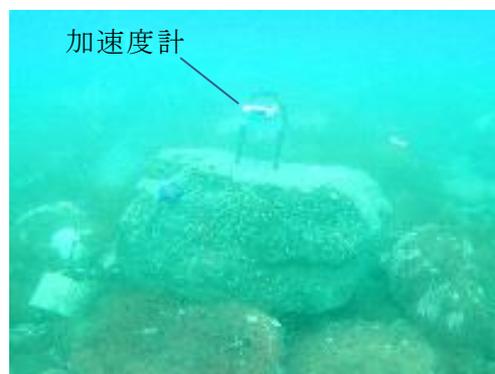
図 8 (2) 施工状況

計測機器設置（2017 年 10 月 9 日）

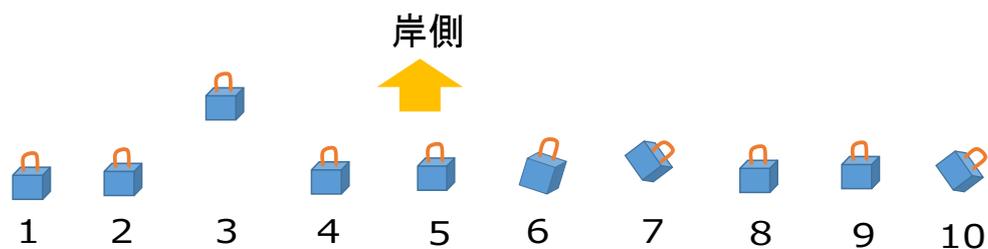
図 8 (3) 割石の配置図

※2017 年台風 18 号（9/18 通過）により No. 3 が岸側に約 2m 移動

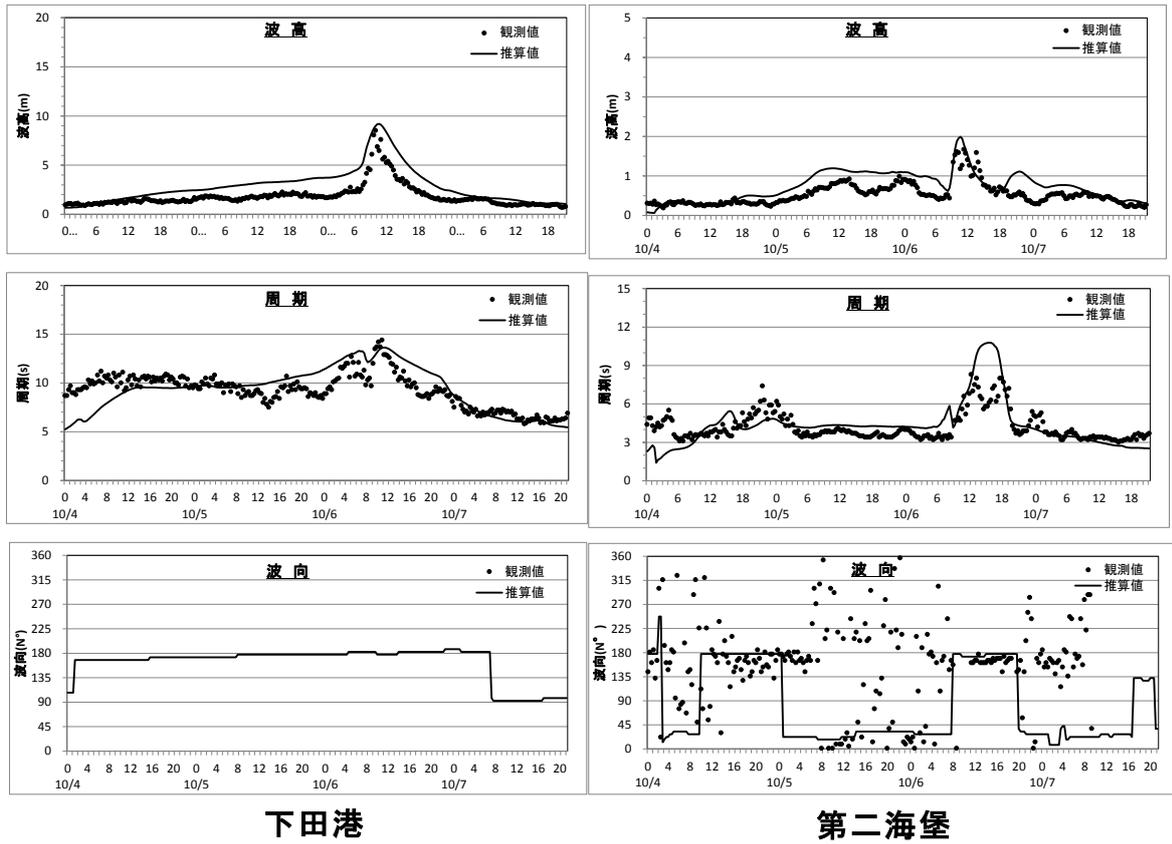
図 1 4 波高・周期の観測値と推算値の経時変化 (2014 年 18 号台風)

被災が生じたと考えられる赤破線の範囲では、波高・周期の観測値と推算値はほぼ一致した。館山地区のピーク時以外の周期の推算値は観測値に比べ短い。これは館山地区の観測が水圧式波高計を使用し、水深23m程で行っているため、観測値は周波数0.2Hz程度以上成分波が水圧計ではとらえられないためである。

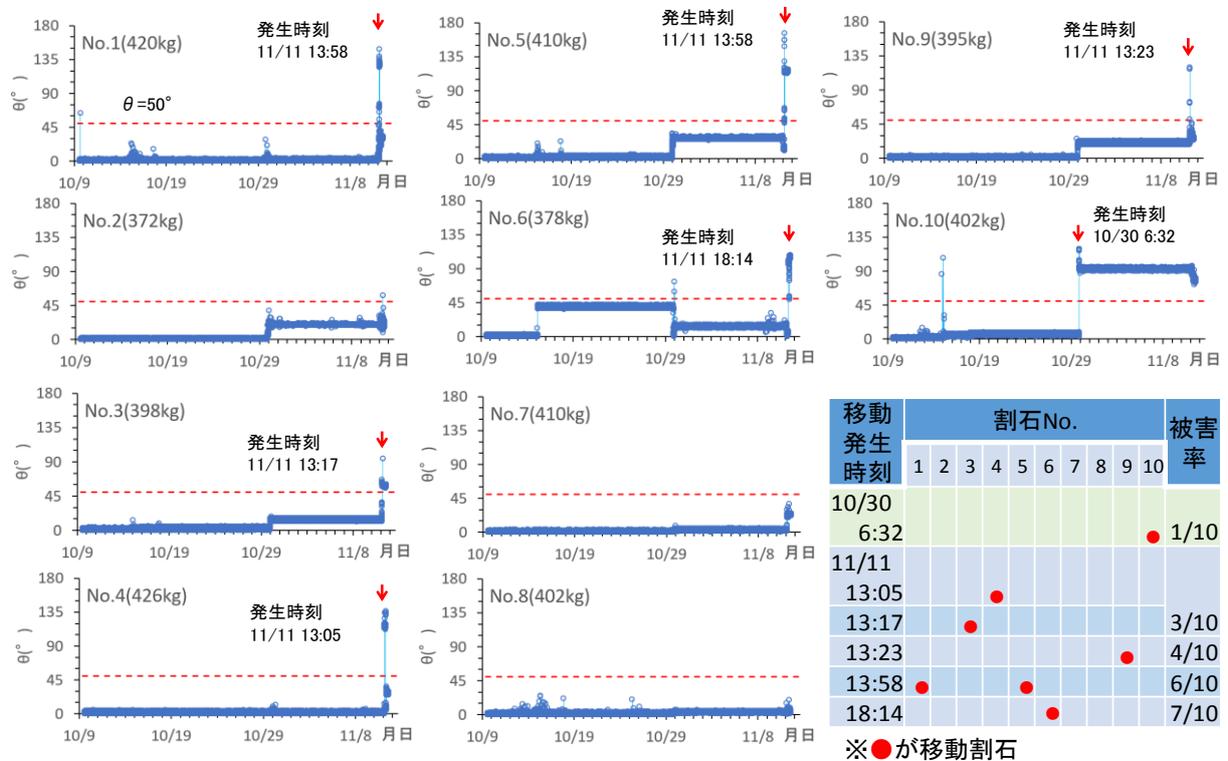
図 2 5 初期重力ベクトルからの変動角度の経時変化と被害率

連続して 50° 以上傾いたときを被害が生じたとして、赤矢印を付けた。右下の図は割石毎の移動の発生時刻を示した。

※表示期間以降は、移動と考えられる加速度の変化は見られなかった。

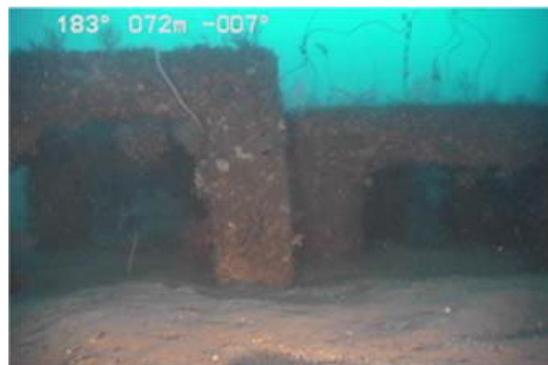
図 1 機能低下の例²

人工魚礁の埋没

一方、気候変動等の自然条件や沿岸開発等の社会条件の変化によって、漁場施設の環境が変化している。単純な経年劣化のみならず、異常な環境変化により、極端に漁場施設の機能が低下することもある。漁場施設の機能劣化としては以下のような要因が示されている²

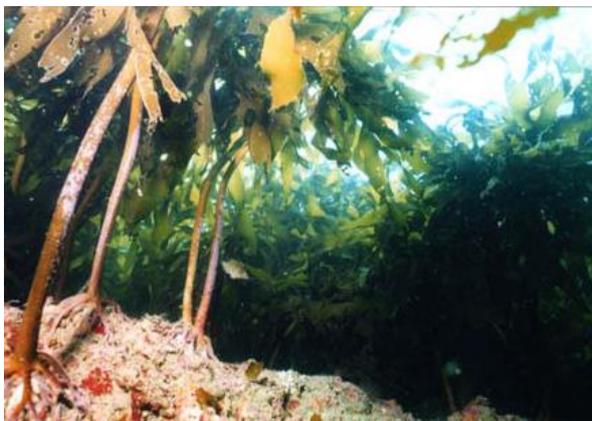
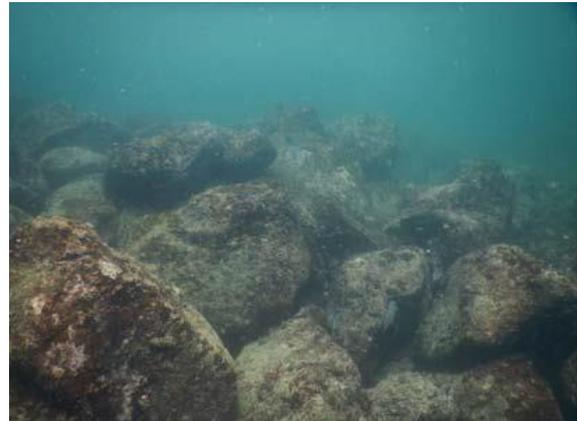
図 2 増殖施設の機能低下の例

久留和の漁場では 2000 年頃に投石事業が実施され、アラメやカジメの藻場が形成され、優良な魚場となった。しかしながら、最近になって、大量なウニの増加と、水温上昇によるアイゴの活動が活発となり、磯焼けとなってしまった。

この事例のように、海水温の上昇とともに、植食動物の摂餌圧が上昇し、増殖施設の機能が劣化することがある。海水温の上昇は対策がとれないが、嵩上げ等による波動流速の増大で摂餌圧を低減することと、ウニ除去や魚類除去等のソフト対策で摂餌圧を低減することが考えられる。

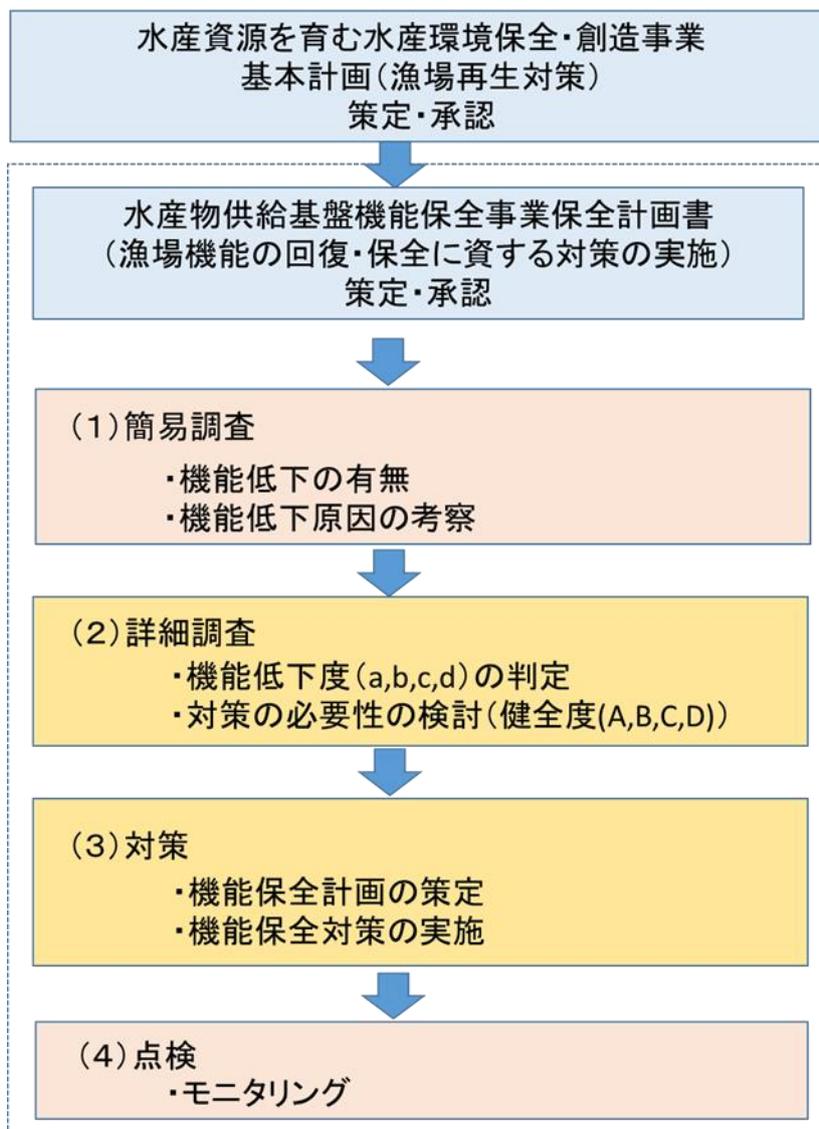
図1 漁場機能の保全・回復対策の概要（手順）

漁場機能の保全・回復対策の基本的な手順は以下のフローを基本とする。

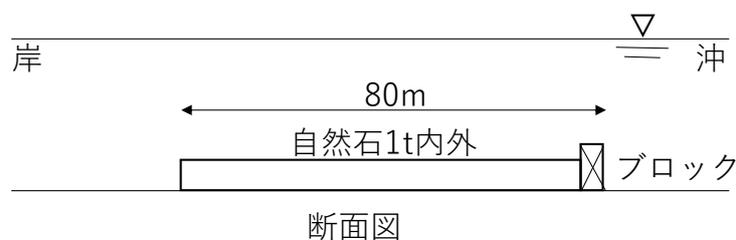
図 1 A 地区の囲い礁の概要図

構造：3 方向（北東西）をブロックで囲み、その中に自然石を敷設。（図 1 参照）。

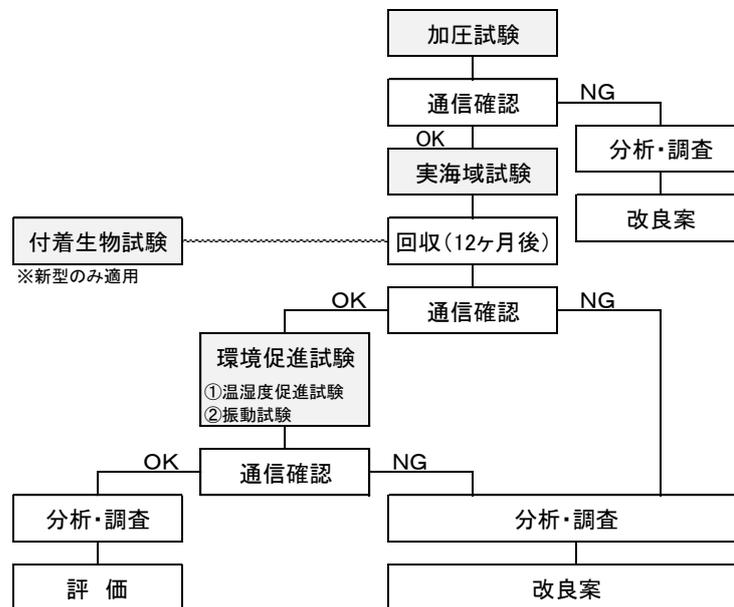
図-1 試験フロー

防水性	設計耐圧を加圧試験により確認した実機を実海域に設置し(実海域試験)、12ヶ月後に回収し、機器内部への浸水の有無を確認した。
耐久性	実海域に設置した実機を12ヶ月後に回収し、環境促進試験(温湿度促進試験、振動試験)により負荷を与えることで内部機器の破損や劣化を確認した。
付着生物の影響	実機に生物が付着した場合において通信を確認した。 (付着生物試験)

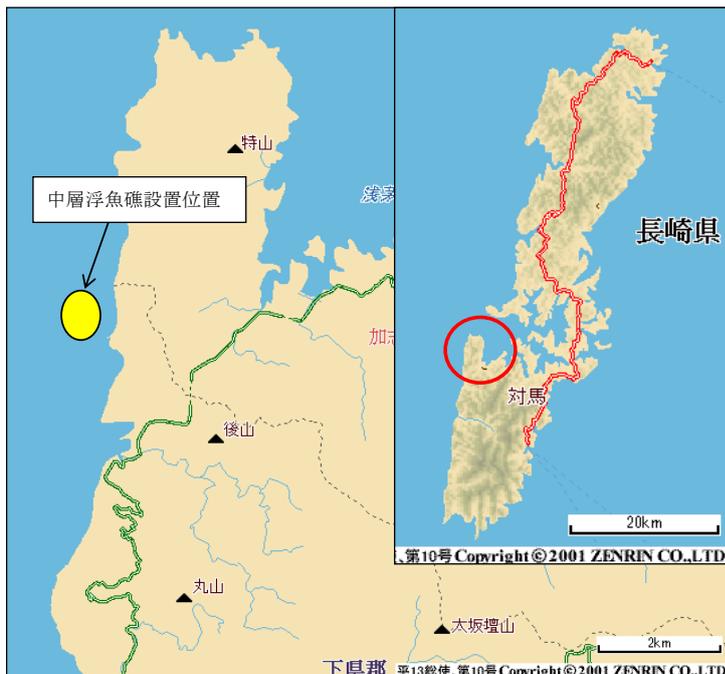
図-3 中層浮魚礁設置地区

試験場所は、図-3 に示すように対馬市巖原阿連北西地区で、図-4 に示す中層浮魚礁に試験機器を取り付けた。礁体ヘッド位置は海面下 40m (無流速時)、設置位置の水深は 86m である。

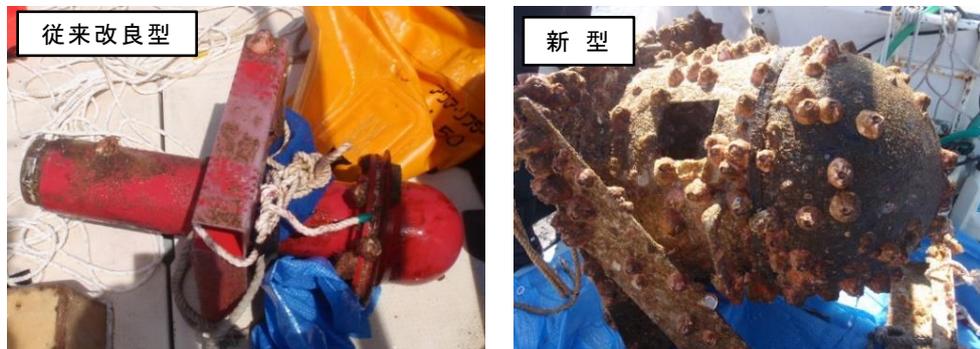
図-8 回収後（船上）

回収直後の流出警報発信機の状態および付着生物の状況。水中と同じ状態で回収した。

回収後、従来改良型および新型ともに回収直後に機器からの発信を確認した。

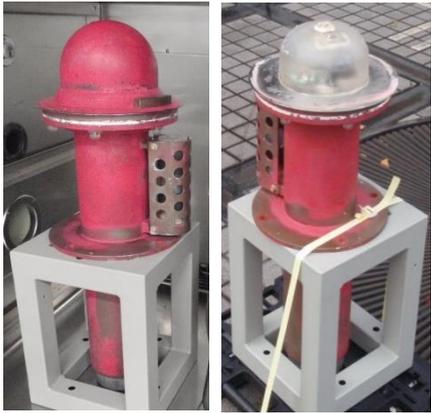
名 称		従来改良型	新型
特 徴		金属部品の組立製品で最新の防食設計により水密性を確保	耐圧フロートの内部に通信機器を配置することで水密性を確保
環境条件	使用海域	イリジウム衛星通信圏内	イリジウム衛星通信圏内
	耐圧	30 気圧 (水深 300m)	30 気圧 (水深 300m)
	耐温度	0℃ ~ +40℃	-20℃ ~ +60℃
制御	起動	<ul style="list-style-type: none"> 海面浮上時および浮上後、2 系統（圧力、フロート）のセンサー作動による起動 安全性を高めるため 2 重の起動方法である。 	<ul style="list-style-type: none"> 沈設前に手動で起動 海中では常に通信装置が動作 浮上後は 1 時間毎に通信動作
	記録	漏水を検知する水位ロガーを搭載	通信動作をロガーにて記録
通信諸元	送信データ	時刻、緯度経度、電源電圧	時刻、緯度経度、電源電圧
	通信間隔 (浮上後)	1 回 / 1 時間 (変更可能)	1 回 / 1 時間 (変更可能)
電源諸元	電池種類	リチウム電池	アルカリ電池
	電池寿命	浮上後、1 回 / 1 時間の通信間隔の場合、約 200 時間以上の通信動作が可能。	10 年経過後に浮上した場合でも 1 回 / 1 時間の通信間隔で約 480 時間 (20 日間) の通信動作が可能。
諸元	寸法	φ 270mm × 720mm	φ 448mm
	全質量	約 27kg	約 20kg
	外観

備考	<p>従来改良型の機器制御系統の概念</p> <pre> 流出事故発生 → スイッチ作動：浮上中（圧力センサー）・浮上後（フロート） → 電源部作動 → 通信機作動（GPS衛星・イリジウム衛星と送受信開始） → フラッシュライト作動（→夜間点滅） → ガス噴出（→付着物防止カバー離脱） </pre>

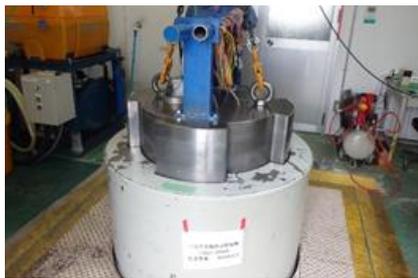
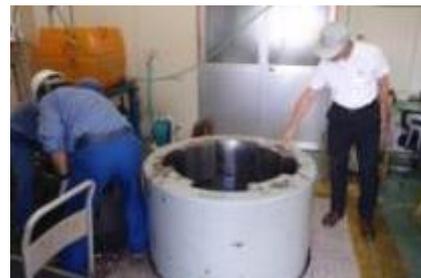
図 3-1-1 高圧実験水槽 (左：密閉作業中、右：開放状態)

・試験機 (高圧実験水槽)

内容積：0.53m³，設計圧力：98.07 MPa，耐圧試験圧力：107.88 MPa

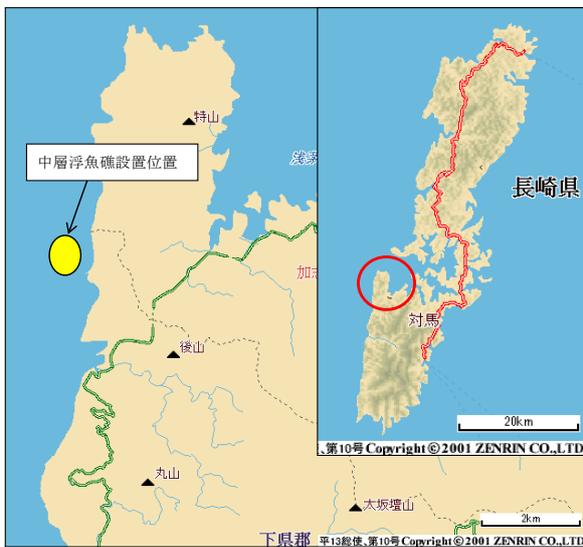
図 3-2-1 中層浮魚礁設置地区

設置地区： 対馬市巖原阿連北西 No 2
礁体タイプ： 剛体タイプ
設置水深： 礁体ヘッド位置海面下 40m
(設置位置の水深 86m)

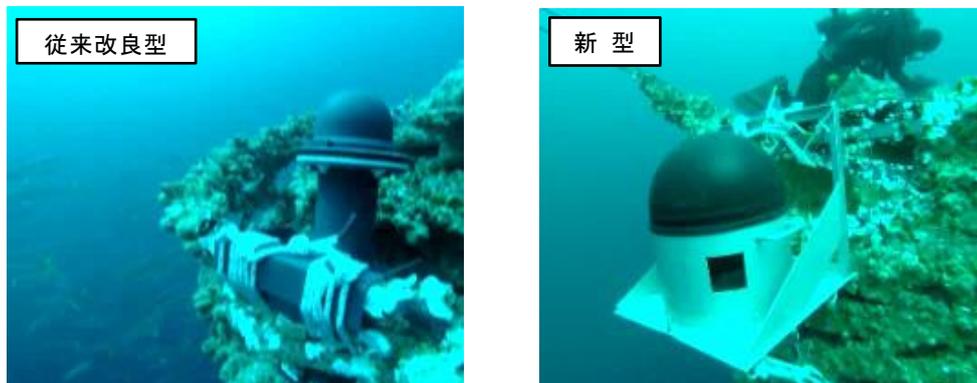
図 3-2-3 設置状況 (左：従来改良型、右：新型)

平成 28 年 9 月 23 日に流出警報発信機 2 基（従来改良型・新型）を設置した。

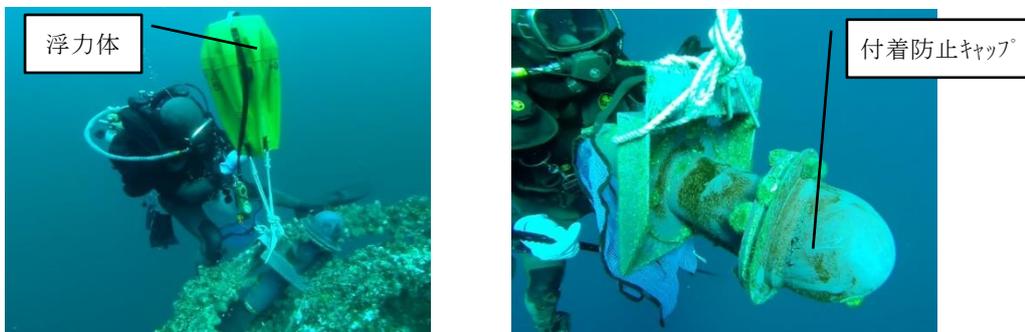
図 3-2-5 回収時（水中）従来改良型

- ②回収時（水中）：回収時の撮影
 浮力体を取付け緩やかに発信機を海面へ回収した。

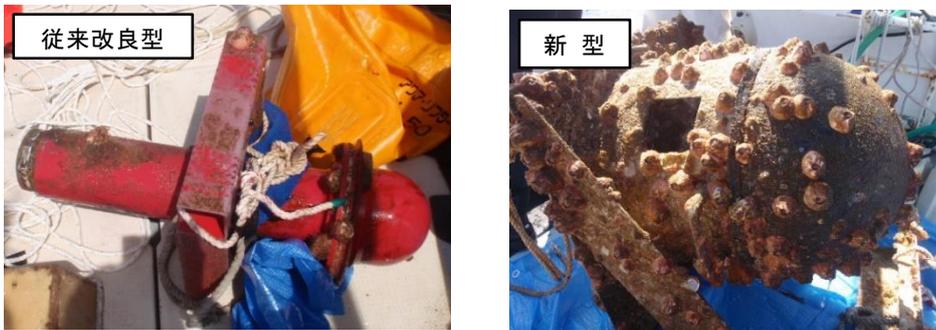
図 3-2-6 回収後（船上）

- ③回収後（船上）：回収直後の流出警報発信機の状態および付着生物の撮影
 水中と同じ状態で回収した。

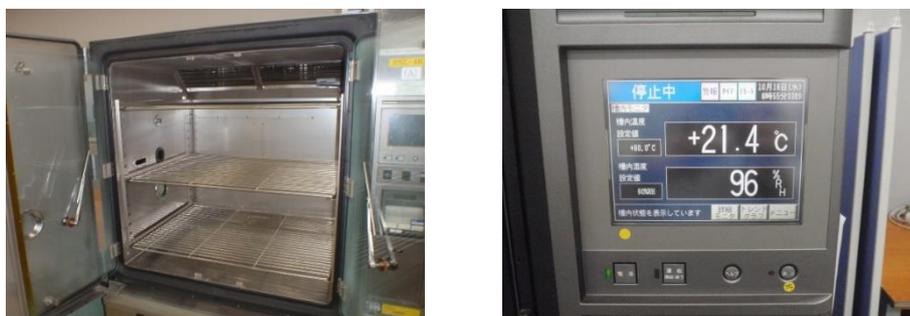
図 3-3-2 恒温恒湿槽（右：槽内状況、左：試験条件設定）

・試験機（恒温恒湿槽） エスペック社製 PSL-4KPH

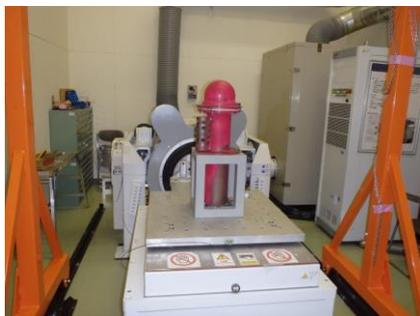
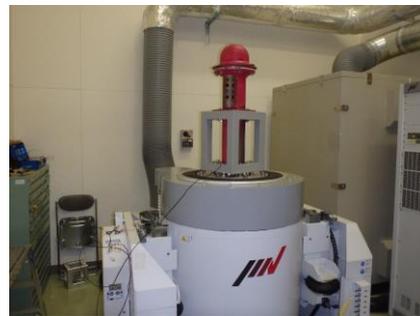
図 3-3-6 従来改良型(左：水平方向、右：鉛直方向)

- ・振動数範囲：10～150Hz、
- ・加速度：20m/s²、
- ・加振方向：水平方向および鉛直方向
- ・加振時間：各方向 10 サイクル（各 1 時間 15 分）

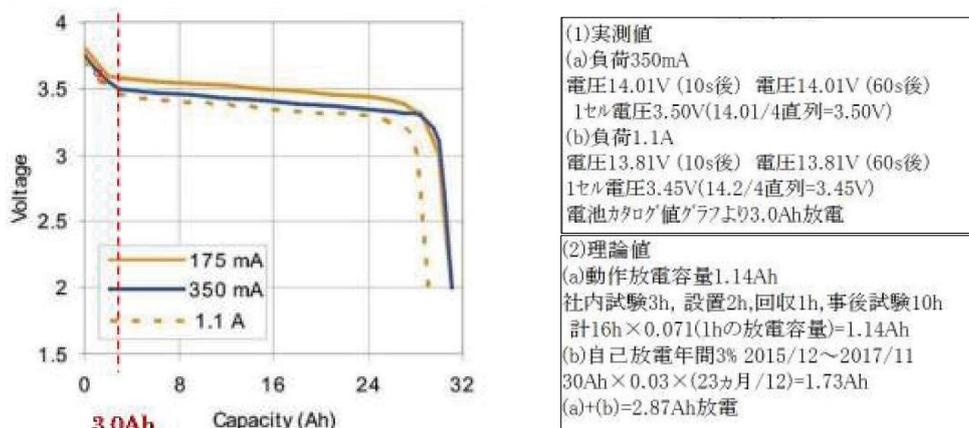
図 3-4-1 従来改良型の電池残量

全試験終了後に分解観察したところ、漏水は見られず、電気系統についても正常な動作が確認された。付着物は防汚塗料の効果が持続しているため、警報装置の機能に影響を及ぼすような付着物は見られなかった。また、漏水原因となる事象である隙間腐食等は確認されず、パッキン、Oリング樹脂塗布の効果を確認した。電池残量は、回収後の実測値(3Ah)と理論値(2.87Ah)の差は5%以内であった。9年経過後の自己放電量は8.1Ah(30Ah×0.03×9)で、本試験での放電量を含めても電池容量の50%未満であるため、10年後も十分な電圧が得られると予測された。

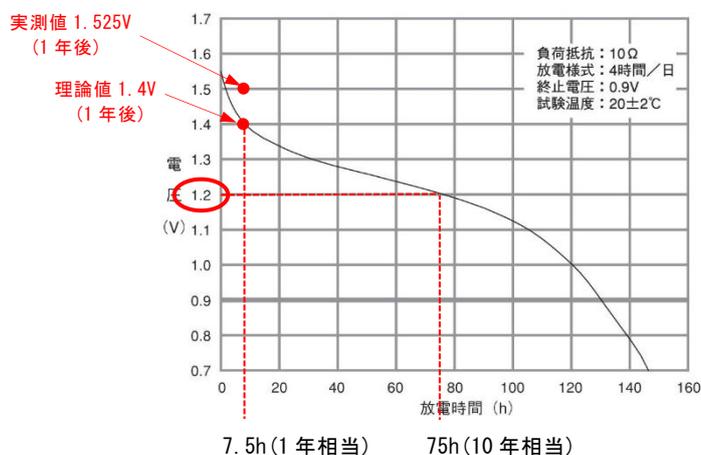
図 3-4-2 放電カーブ

全試験終了後に分解観察したところ、漏水は見られず、電気系統についても正常な動作が確認された。電圧は初期電圧 6.7V から回収時 6.1V と低下しており、電池 1 本当たり平均 1.525V の電池残量であった。新型の終止電圧(動作不能となる電圧)は電池 1 本当たり 1.2V で設計しており、1.2V が新型の耐用年数 10 年後の電圧となる。電池メーカーの放電グラフ(図 3-4-2) から、1.2V (10 年後)の放電時間は約 75 時間であることから、理論上、1 年後の電圧は 7.5 時間(75 時間/10 年)の電圧: 約 1.4V となる。よって、実測値(1.525V)が理論値(1.4V)より上回っていることが確認された。

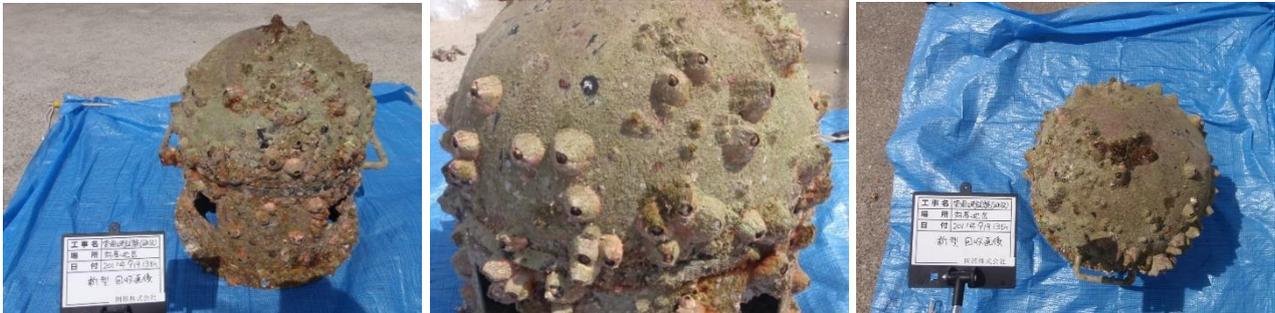
図 3-5-1 調査前状態

生物被度 (通信部表面)	100% (内フジツボ: 約43%) ※多毛類と思われる全面を覆う生物の名称は不明		
フジツボ測定値	空中重量: 2 kg	水中重量: 0.6kg (19 N/m ²)	比重: 1.5
	最大寸法	群体	幅5cm、長9cm、高4cm
		単体	φ5cm、高4cm
