平成 29 年度
水産基盤整備調査委託事業
漁港・漁場の施設の設計手法の高度化検討調査
報 告 書

水 産 庁
一般社団法人 水産土木建設技術センター
株 式 会 社 エ コ ー

I . 耐震設計手法高度化の検討

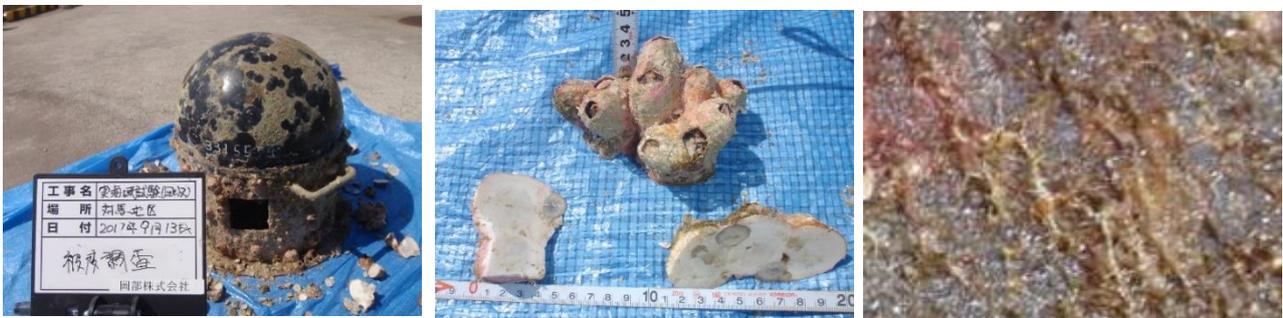
図 3-5-2 採取状況(左: 採取後、中: フジツボ、右: 多毛類と思われる全面付着生物)

生物被度 (通信部表面)	100% (内フジツボ: 約43%) ※多毛類と思われる全面を覆う生物の名称は不明		
フジツボ測定値	空中重量: 2 kg	水中重量: 0.6kg (19 N/m ²)	比重: 1.5
	最大寸法	群体	幅5cm、長9cm、高4cm
		単体	φ5cm、高4cm

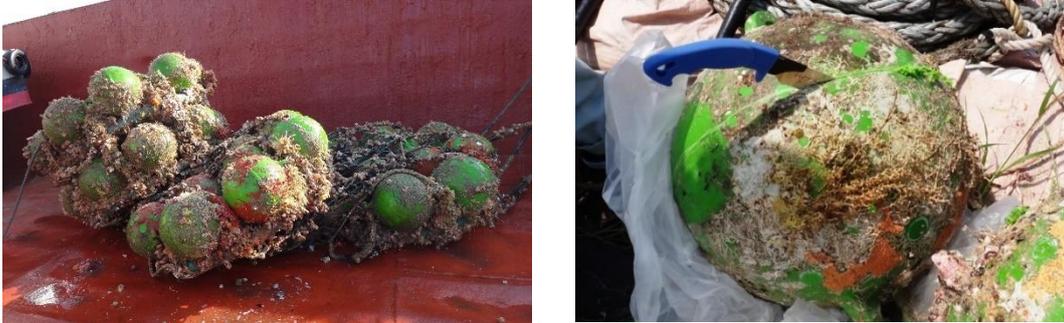
図 3-5-4 10年経過の付着状態

10年経過し回収された1cm程度の被覆厚（藻類・カイメン類）のフロートをイリジウム衛星通信装置に被せ通信を確認した結果、付着生物が乾燥状態（流出後を想定）および湿潤状態（流出直後を想定）において、受信確率が100%であることを確認した。

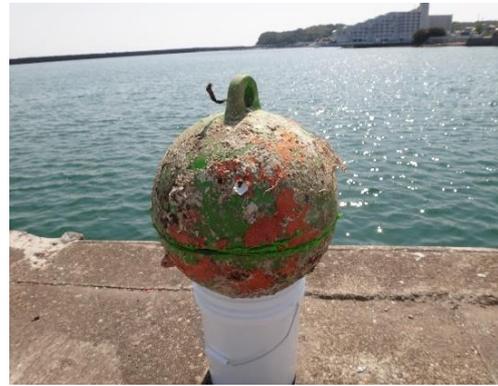
図 3-5-5 乾燥状態

通信回数	受信時刻	受信確認
1回目	14:27	○
2回目	14:32	○
3回目	14:37	○
4回目	14:42	○
5回目	14:47	○
6回目	14:52	○
受信確率 6/6		100%

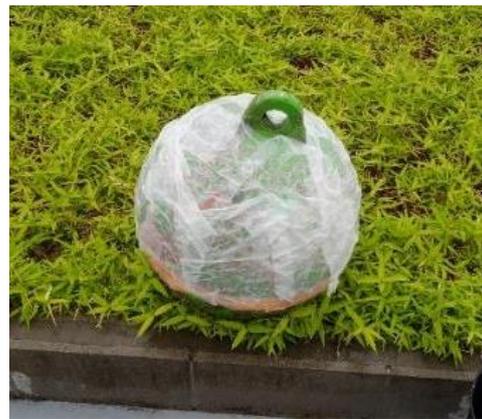
図 3-5-6 湿潤状態

（陸揚げ時に乾燥していたため、湿潤状態に戻すため薄紙を濡らしフロートを覆う）

通信回数	受信時刻	受信確認
1回目	14:30	○
2回目	14:35	○
3回目	14:45	○
4回目	14:52	○
5回目	14:55	○
6回目	15:00	○
受信確率 6/6		100%

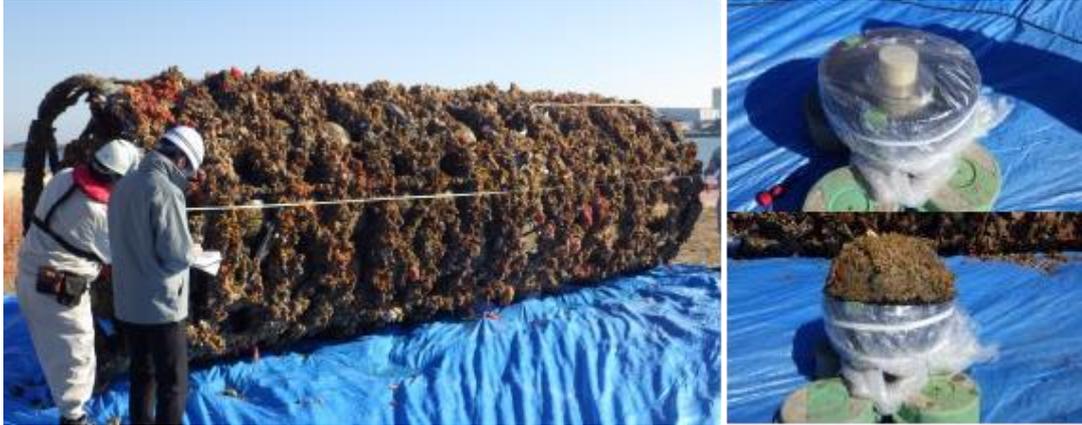
図 3-5-7 試験状況

10年経過し回収された1cm程度の被覆厚（カイメン類、ゴカイ類、フジツボ類）のフロート（2ケース）をイリジウム衛星通信装置に被せ通信を確認した結果、2ケースともに通信が確認された。両ケースにおける未受信(1回)については、イリジウム衛星の天空配置及び周辺環境の影響によるものと考えられる。

(左：回収された中層浮魚礁、右上：流出警報発信機、右下：付着物付試験機)

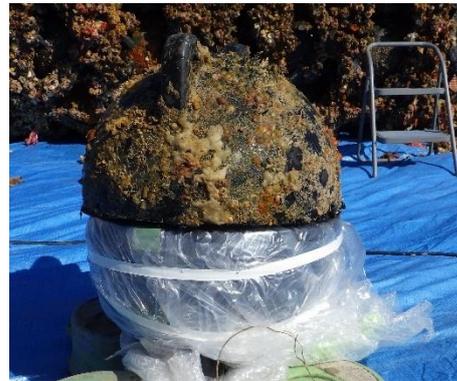
図 3-5-8 被度 90%

主な付着生物：カイメン類、ゴカイ類、フジツボ類

通信回数	受信時刻	受信確認
1回目	10:52	○
2回目	10:57	○
3回目	11:02	○
4回目	11:08	○
5回目	11:13	×
6回目	11:18	○
受信確率 5/6 83.3%

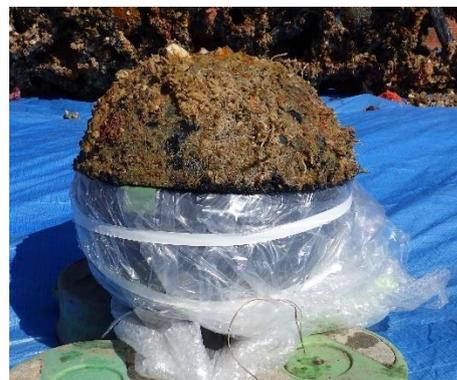
図 3-5-9 被度 95%

表 3-5-6 2ケース（被度 95%での通信確認）

主な付着生物：カイメン類、ゴカイ類、フジツボ類

通信回数	受信時刻	受信確認
1回目	11:33	○
2回目	11:37	○
3回目	11:42	○
4回目	11:47	×
5回目	11:52	○
6回目	11:59	○
受信確率 5/6 83.3%

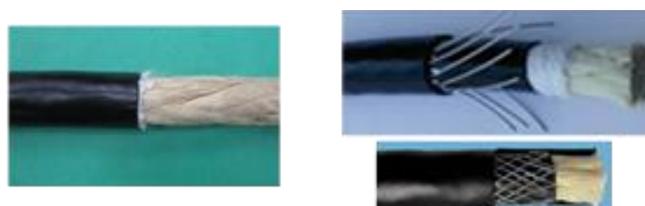
図 2-2 補強方法の例（左：樹脂被覆、右：ワイヤー外装）

礁体とシンカーを連結する係留索は高強度特殊合繊ロープが使用され、漁具との擦れなどを考慮して係留索の一部または全部を補強している。表 2-1 に中層浮魚礁設置事業を実施している 8 県における係留索の補強方法と補強状況を示す。これによると副係留索と上部係留索は補強して設置されている。係留索の補強の長さは各県における操業形態や設置水深により発注者が適宜設定している。図 2-2 に補強方法の例を示す。

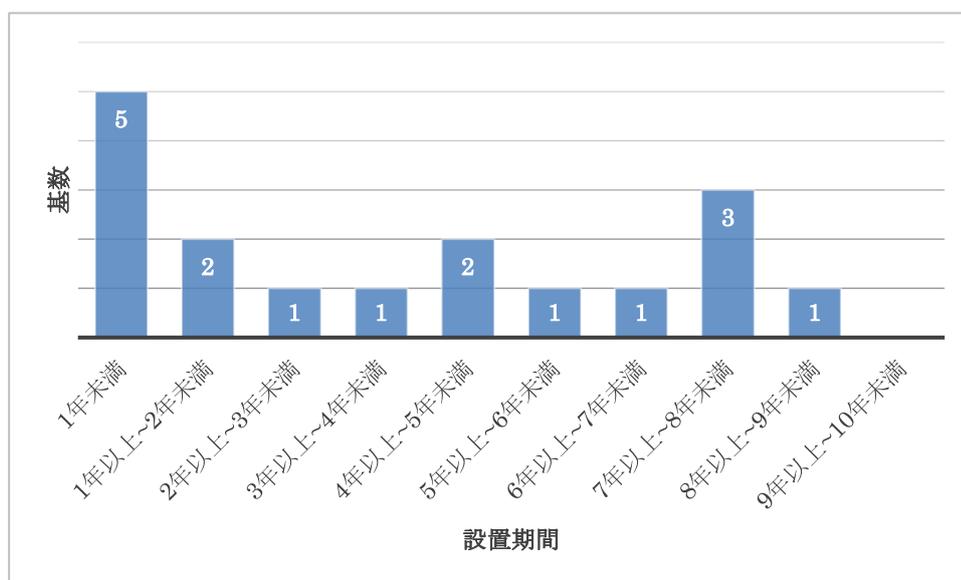
図 2-3 設置後流出事故までの期間

設置後間もない時期の流出事故は、角のある物体や鋭利なものによる切断が主な原因で、係留索の経年劣化の影響は低いと考えられることから、設置海域で操業する漁業者への計画段階での情報と設置後の位置情報の周知活動の不足が原因と考えられる。

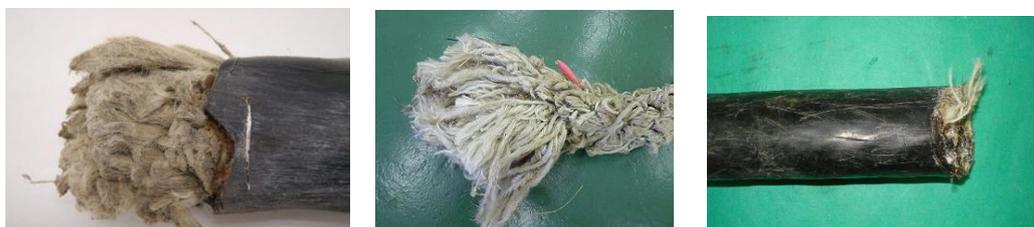
図① 鋭利なものによる切断

係留索	切断箇所	事例数	切断状況	現状の補強方法	ハード対策の考え方
上部主係留索及び副係留索	上部主係留索	7基	鋭利なものによる切断(図①)や、角のある物体との接触(図②)が多い	ワイヤ外装	現状の補強継続
	副係留索	2基	鋭利なものによる切断(図①)	ワイヤ外装	現状の補強継続
下部主係留索	下部主係留索	2基	鋭利なものによる切断(図①)	補強無し	上部主係留索と同様の補強(p12・13)
	シンカー直上部	2基	鋭利なものによる切断(図①)とシンカー角部との接触による切断(図③)	補強無し	係留索の保護又は鋼製素材の使用(p13)
連結部	副係留索と上部主係留索の連結部	1基	自然条件による摩耗によって切断(図④)	ワイヤ外装	連結部の補強(p14)
不明		2基	—	—	—
切断なし		1基	—	—	—

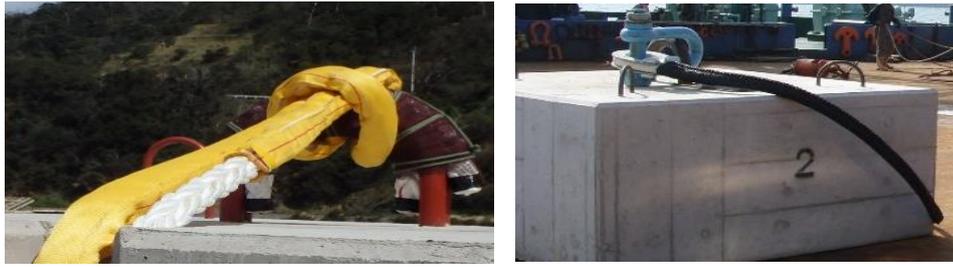
図3-2 シンカー直上の下部主係留索の補強対策
 (左：保護カバーによる補強、右：鋼製素材でシンカーと連結する補強)

シンカー直上部における切断事故が発生していることから、シンカー直上の係留索部は保護資材によるカバーあるいは鋼製素材による保護など適切な補強対策を行うこととする。

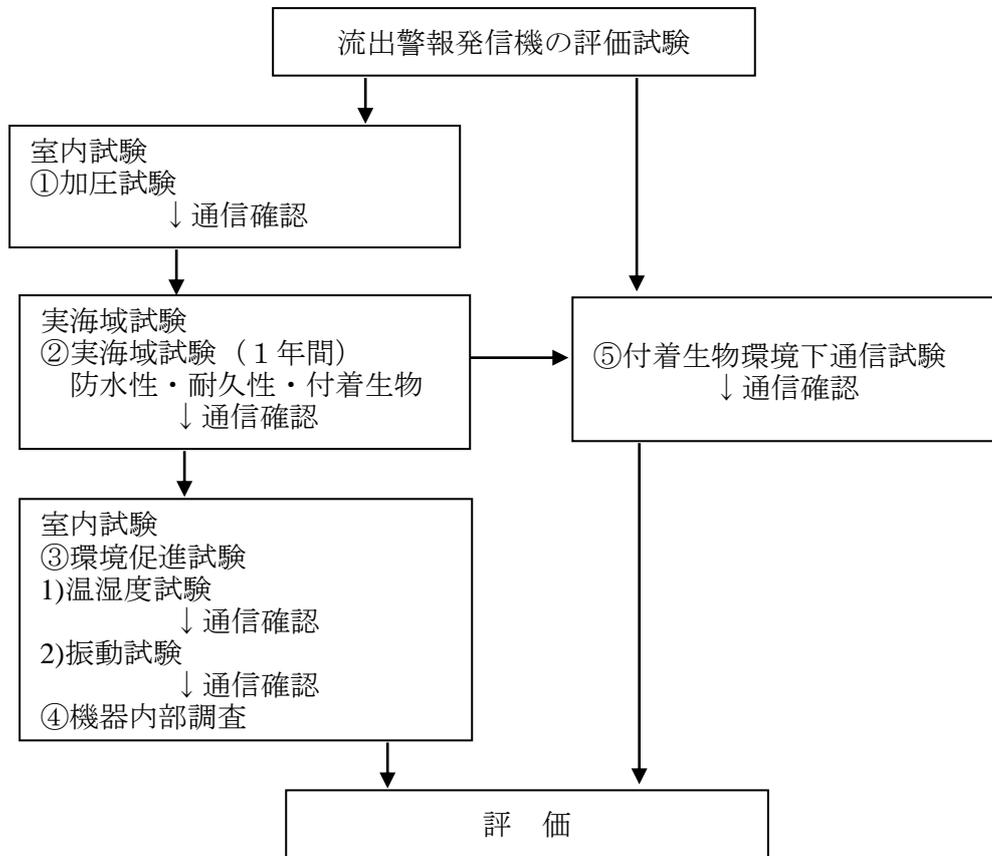
図 3-5 試験実施フロー

試験名	試験方法
a) 加圧試験	・ 高圧実験水槽における加圧試験によって水密性を確認する。
b) 実海域試験	・ 室内試験により防水性・耐久性能が確認された流出警報発信機を用いて、実海域に 12 か月間以上放置し、回収直後に通信を確認する。
c) 環境促進試験	・ 温湿度促進試験 恒温恒湿槽における温湿度促進試験を行い試験終了直後に通信を確認する。 ・ 振動試験 振動試験機による振動試験を行い、試験終了直後に通信を確認する。
d) 機器内部調査	a)、b)、c)の試験終了後は流出警報発信機を分解して機器内部の部材状態を調査して部材の劣化の劣化がないことを確認する。
e) 付着生物環境下通信試験	設置予定海域における 10 年後の付着生物状況を再現した想定通信試験を行い通信を確認する。

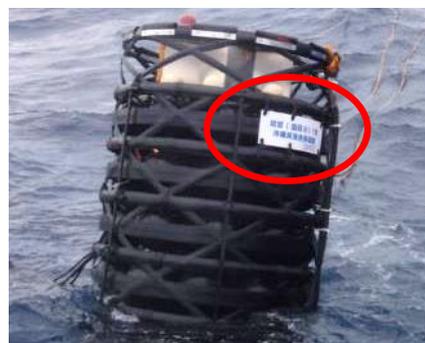
図 3-9 ネームプレート

管理者は、流出した浮魚礁の発見者が速やかに管理者へ連絡できるよう、連絡先を記したネームプレートを装着させなければならない。また、ネームプレートは海上において発見されやすい位置に装着することとする。

ネームプレートの一例を図 3-9 に示す。

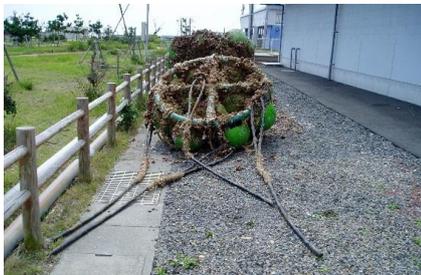
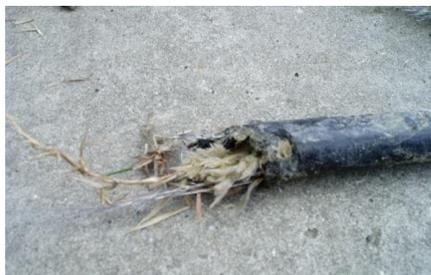
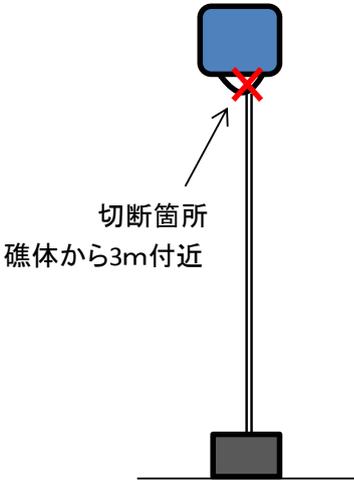
事例NO.	A		設置日	平成15年12月
設置水深	74m		流出日	平成17年9月
切断水深	32m		回収日	平成17年9月
係留索仕様	副係留索		ワイヤー外装ポリエステルφ30mm	
	上部主係留索		ワイヤー外装ポリアリレートφ39mm	
	下部主係留索		-	
切断状況	礁体から3m付近で切断で、切断面が揃っている。			
切断原因	切断面は鋭利な外的要因によるものと推定される。			
切断部			切断部拡大

警報装置	方式	タイプ① GPS陸上局式		
	通信	×	スイッチ不動作により通信しなかった。 アンテナ竿は破損していた。	
	機構	×	圧力スイッチが付着物に覆われ、スイッチが作動せず、すべての機構が働かなかった。	
	水密	○	浸水は認められなかった。	
切断箇所模式図

<p style="text-align: center;">切断箇所 礁体から3m付近</p>

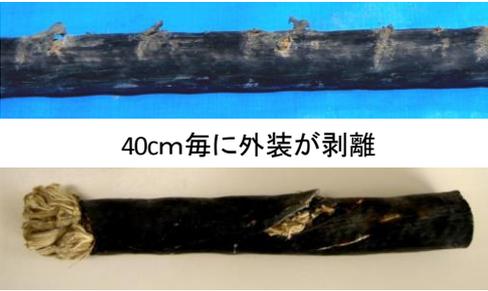
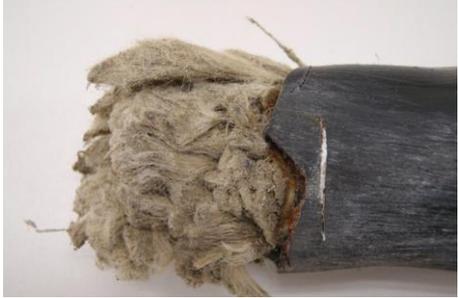
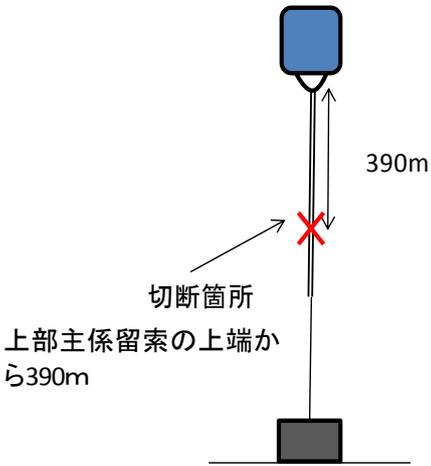
事例NO.	B		設置日	平成16年7月
設置水深	1188m		流出日	平成19年1月
切断水深	442m		回収日	平成20年2月
係留索仕様	副係留索		ワイヤ外装ホ ^リ エステルDB φ 28mm	
	上部主係留索		ワイヤ外装ホ ^リ アリート φ 28mm	
	下部主係留索		ポリエステル8打ち φ 38mm	
切断状況	40cm毎に外装が剥離していた。 切断面は揃っていた。			
切断原因	剥離は回転体に巻きつけたときに酷似。切断面は鋭利なものによるせん断に酷似していた。繊維間融着は見られなかった。			
切断部		切断部拡大

<p>40cm毎に外装が剥離</p>

警 報 装 置	方式	タイプ② GPS・オーブコム		
	通信	○	付着物防止カバーが外れないことで通信が不安定	
	機構	×	付着物防止カバーの離脱用ガスが流出前に漏れていた(原因不明)ことからカバーが外れなかった。	
	水密	○	浸水は認められなかった。	
切断箇所模式図

<p>切断箇所 上部主係留索の上端から390m</p>

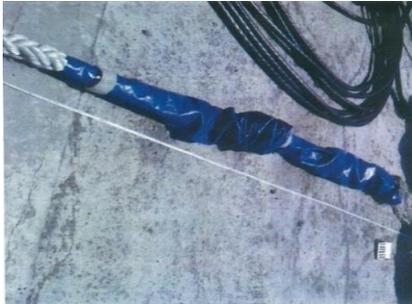
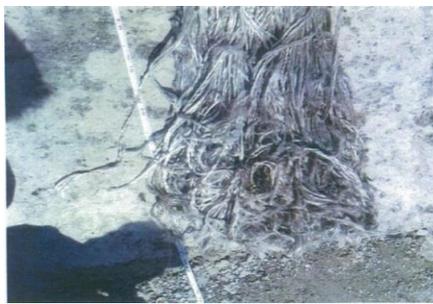
事例NO.	C		設置日	平成20年3月
設置水深	172m		流出日	平成20年3月
切断水深	169m		回収日	平成20年3月
係留索仕様	副係留索	ワイヤ外装ポリエステルDB φ 34mm		
	上部主係留索	ワイヤ外装ポリアラレート φ 38mm		
	下部主係留索	ポリエステル8打ち φ 65mm		
切断状況	切断したヤーンの長さが揃っている。			
切断原因	シンカーか何かで引っ張られ、横方向に強い力を受け、浮魚礁全体が移動し、更にシンカーが転倒し、シンカー角部が下部主係留索と接触したことにより切断した。			
切断部		切断部拡大

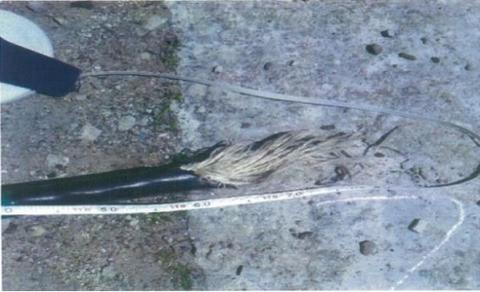
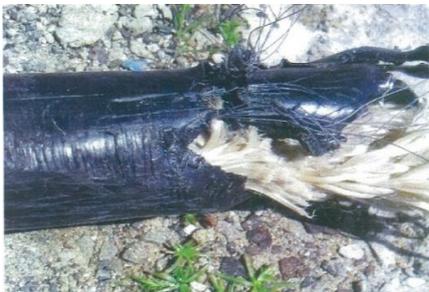
事例NO.	D		設置日	平成20年3月
設置水深	172m		流出日	平成20年3月
切断水深	87m		回収日	平成20年3月
係留索仕様	副係留索	ワイヤ外装ホ [®] ポリエステルDB φ34mm		
	上部主係留索	ワイヤ外装ホ [®] リアルートφ38mm		
	下部主係留索	ポリエステル8打ちφ65mm		
切断状況	切断部の被覆部及び芯繊維の切り口が直線状であった。			
切断原因	角のある物体によりせん断部が加圧を受けたことから切断となった。切断部に鉄イオンの反応が認められた。			
切断部		切断部拡大

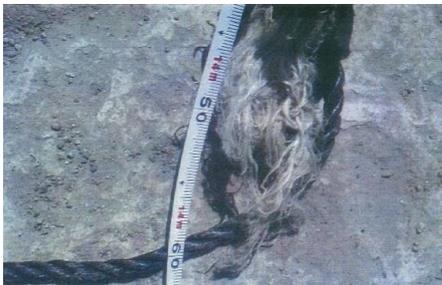
事例NO.	E		設置日	平成20年3月
設置水深	178m		流出日	平成20年3月
切断水深	163m		回収日	平成20年3月
係留索仕様	副係留索	ワイヤ外装ポリエステルDB Φ34mm		
	上部主係留索	ワイヤ外装ポリアラートΦ38mm		
	下部主係留索	ポリエステル8打ちΦ65mm		
切断状況	切断部及び上部主係留索の被覆にズレおよび蛇腹状の皺が認められた。			
切断原因	上部主係留索の端末部に引っかかった状態で横方向に引っ張られ、浮魚礁全体が移動し、その際に被覆のズレが生じ、接点で屈曲、加圧を受け切断した。			
切断部		切断部拡大

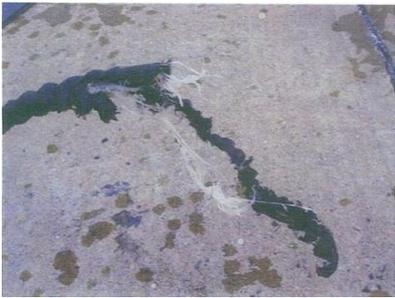
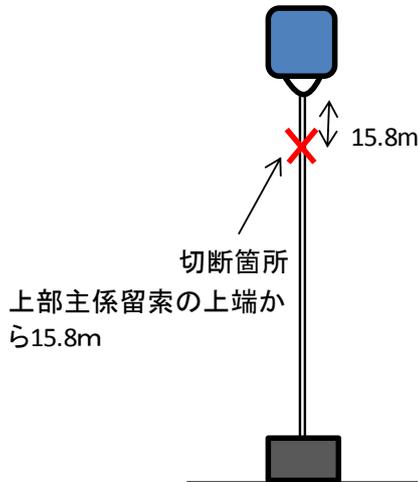
事例NO.	F		設置日	平成20年3月
設置水深	89m		流出日	平成20年12月
切断水深	57m		回収日	平成20年12月
係留索仕様	副係留索	ワイヤー外装ポリエステルφ35mm		
	上部主係留索	ワイヤー外装ポリアリレートφ30mm		
	下部主係留索	—		
切断状況	複雑な切断面であった。 ワイヤー外装部分がズタズタに切れている状態であった。			
切断原因	横向きに何らかの強い力が加わり切断したと思われる。			
切断部		切断部拡大

警報装置	方式	タイプ⑤ GPS・オーブコム		
	通信	×	機器には故障等は認められなかったが、圧力スイッチ不動作により通信せず	
	機構	×	圧力スイッチが付着物でおおわれ作動しなかった。そのためすべての機構が働かなかった。	
	水密	○	浸水は認められなかった。	
切断箇所模式図

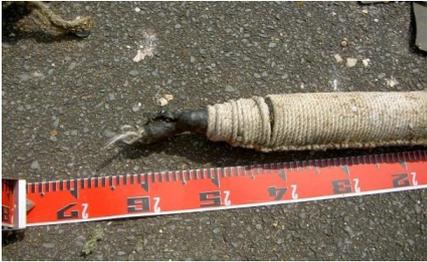
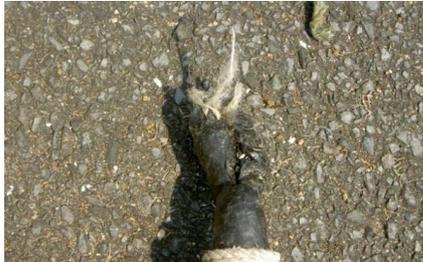
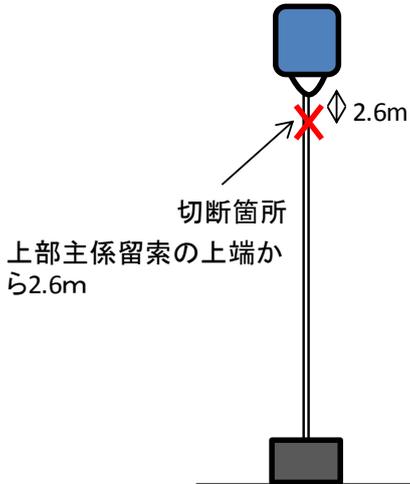
事例NO.	G		設置日	平成20年3月
設置水深	96m		流出日	平成21年4月
切断水深	43m		回収日	平成21年4月
係留索仕様	副係留索		ワイヤー外装ポリエステルφ35mm	
	上部主係留索		ワイヤー外装ポリアリレートφ30mm	
	下部主係留索		—	
切断状況	ひきちぎれたような切断面であった。			
切断原因	切断部分に何かが巻きついて捻られながら切断に至ったとおもわれた。何が巻きついたのか特定はできていない。			
切断部		切断部拡大

警報装置	方式	タイプ⑤ GPS・オーブコム		
	通信	×	機器には故障等は認められなかったが、圧力スイッチ不動作により通信せず	
	機構	×	圧力スイッチが付着物でおおわれ作動しなかった。そのためすべての機構が働かなかった。	
	水密	○	浸水は認められなかった。	
切断箇所模式図

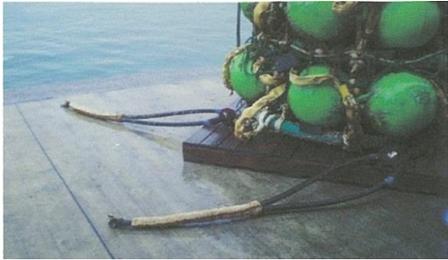
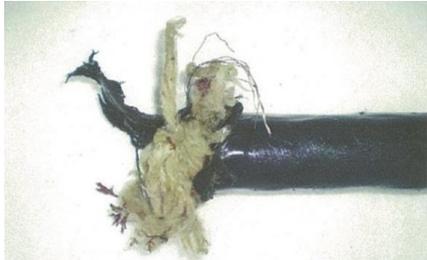
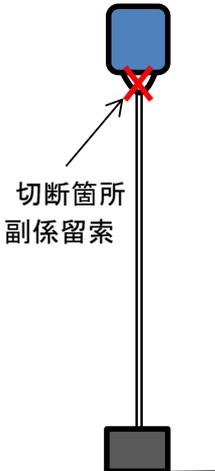
事例NO.	I		設置日	平成21年6月
設置水深	97m		流出日	平成21年11月(不明日)
切断水深	29m		回収日	平成22年2月
係留索仕様	副係留索		ワイヤー外装ポリエステルφ32mm	
	上部主係留索		ワイヤー外装ポリアリレートφ35mm	
	下部主係留索		-	
切断状況	副係留索が4本ともほぼ同じ場所で切断されていた。			
切断原因	4本の副係留索がほぼ同じ場所で切断しており、漁具による偶発的なものとは考えにくく、人的行為に起因すると推定。			
切断部			切断部拡大

警報装置	方式	タイプ⑤ GPS・オーブコム		
	通信	×	水没による送信不能と推測された。	
	機構	×	付着物防止カバーが人為的打撃により破損していた。ガスが噴出していたが、付着物防止カバーは打撃で破損し、ガスが漏れ離脱しなかった。	
	水密	×	付着物防止カバーの破損により浸水したものと推測された	
切断箇所模式図

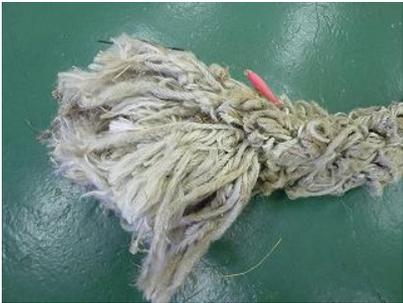
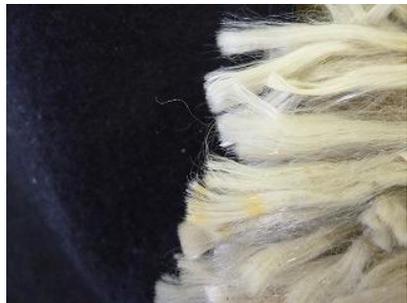
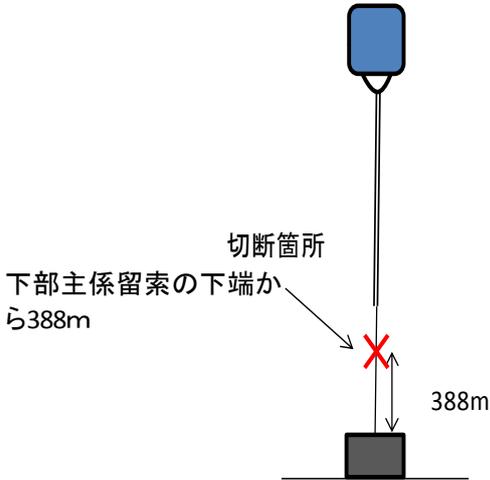
事例NO.	J		設置日	平成18年3月
設置水深	798m		流出日	平成22年8月
切断水深	409m		回収日	平成22年8月
係留索仕様	副係留索	ワイヤ外装ポリエステルφ32mm		
	上部主係留索	ワイヤ外装ポリアリレートφ32mm		
	下部主係留索	ポリエステル8打ちφ36mm		
切断状況	切断面が揃っていた。			
切断原因	切断面は鋭利なものによるせん断に酷似していた。 繊維間融着は認められなかった。			
切断部		切断部拡大

警 報 装 置	方式	タイプ① 短波無線		
	通信	×	海水浸水により内部機器が腐食したことから通信は確立していない。	
	機構	×	組立ボルトの電食により、部材に隙間腐食が発生した。	
	水密	×	隙間腐食により内部へ浸水していた。	
切断箇所模式図

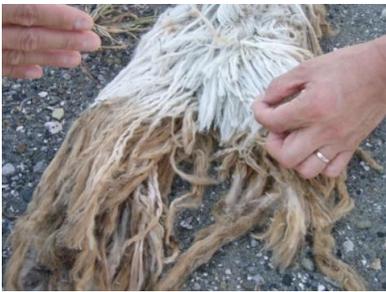
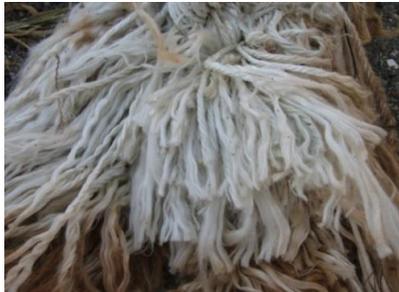
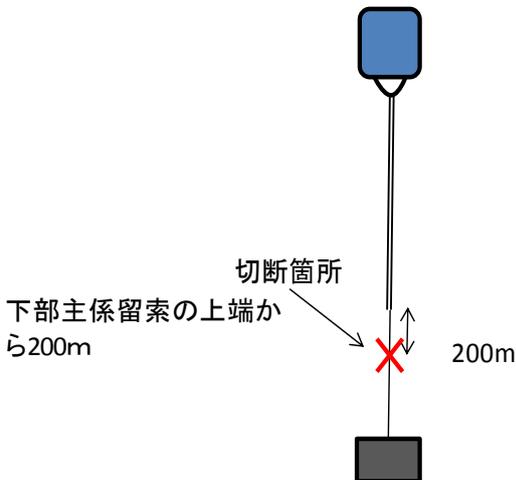
事例NO.	K		設置日	平成15年2月
設置水深	1264-1287m		流出日	平成22年9月
切断水深	549m		回収日	平成22年9月
係留索仕様	副係留索		ワイヤ外装ポリエステルφ35mm	
	上部主係留索		ワイヤ外装ポリアリレートφ30mm	
	下部主係留索		ポリエステル8打ちφ40mm	
切断状況	係留索の断面の約半分が揃っている。			
切断原因	係留索の断面の約半分が鋭利なもので切断された形跡が認められる。			
		切断部	切断部拡大

警報装置	方式	タイプ① 短波無線		
	通信	×	海水浸水により内部機器が腐食したことから通信は確立していない。	
	機構	×	組立ボルトの電食により、組立部材に隙間腐食が発生した。	
	水密	×	隙間腐食によりできた隙間から内部に海水が浸水していた。	
切断箇所模式図

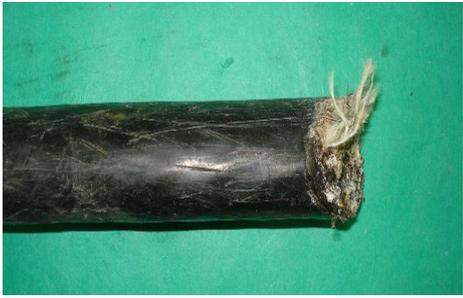
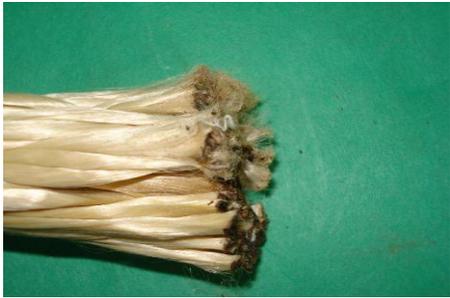
事例NO.	L		設置日	平成15年6月
設置水深	1327m		流出日	平成22年11月
切断水深	108m		回収日	平成22年11月
係留索仕様	副係留索		ワイヤ外装ポリエステルφ35mm	
	上部主係留索		ワイヤ外装ポリアリレートφ30mm	
	下部主係留索		ポリエステル8打ちφ40mm	
切断状況	切断面が揃っている。			
切断原因	切断面は鋭利なものによるせん断に酷似。 繊維間融着無し。			
切断部			切断部拡大

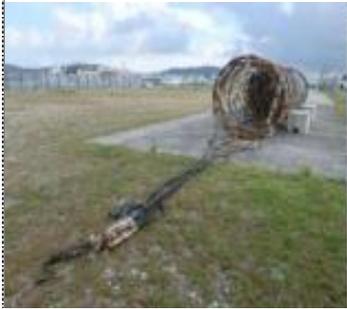
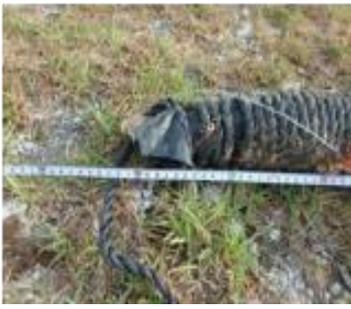
事例NO.	M		設置日	平成23年5月
設置水深	1634m		流出日	不明
切断水深	不明		回収日	平成27年7月
係留索仕様	副係留索		ワイヤ外装ポリエステルDB φ28mm	
	上部主係留索		ワイヤ外装ポリアラートφ30mm	
	下部主係留索		ポリエステル8打ちφ38mm	
切断状況	不明			
切断原因	流出回収時に上部索を切断(下写真)したことから流出原因は不明。残存している副係留索は十分な強度を有していた。			
切断部		切断部拡大

警 報 装 置	方式	タイプ⑤ GPS・オーブコム		
	通信	×	海水浸水により内部機器が腐食したことから通信は確立していない。	
	機構	×	原因不明であるが流出する以前に付着物防止カバーが離脱していたと推測された。	
	水密	×	付着物防止カバーのガス噴出孔から海水が浸水していた。	
切断箇所模式図				
—

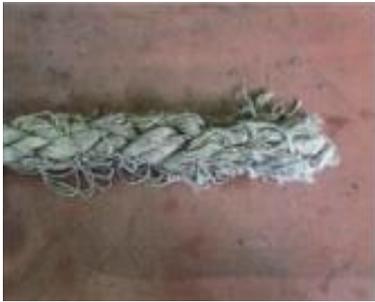
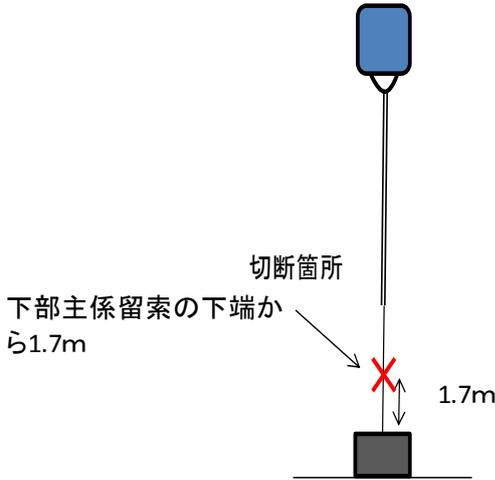
事例NO.	N		設置日	平成20年3月
設置水深	155m		流出日	不明
切断水深	152m		回収日	平成27年8月
係留索仕様	副係留索		ワイヤー外装ホリエステルφ34mm	
	上部主係留索		ワイヤー外装ホリアリルトφ38mm	
	下部主係留索		ホリエステル8打φ65mm	
切断状況	切断面が揃っている			
切断原因	切断部の直上は十分な強度が残っている。 切断面が鋭利なエッジまたはナイフによる切断面と類似			
		切断部	切断部拡大

警報装置	方式	タイプ⑤ GPS・オーブコム		
	通信	×	海水浸水により内部機器が腐食したことから通信は確立していない。	
	機構	×	組立ボルトの電食により、組立部材に隙間腐食が発生した。	
	水密	×	隙間腐食によりできた隙間から内部に海水が浸水していた。	
切断箇所模式図

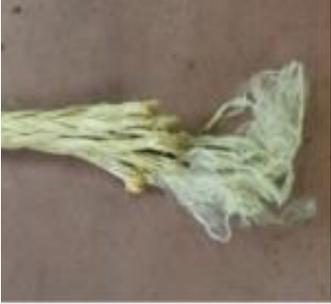
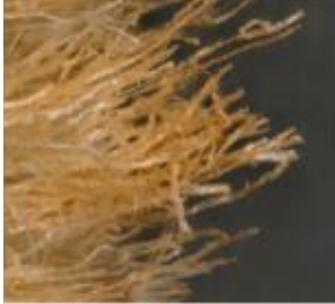
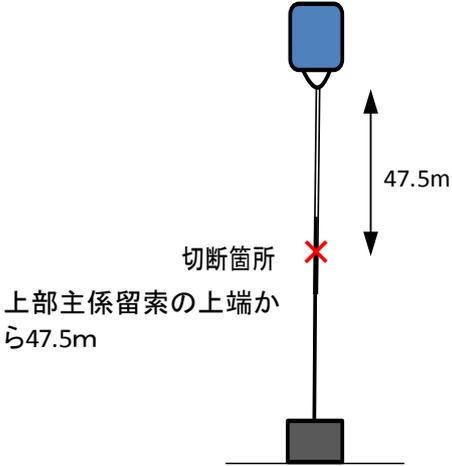
事例NO.	○		設置日	平成20年3月
設置水深	156m		流出日	不明
切断水深	103m		回収日	平成28年5月
係留索仕様	副係留索		ワイヤー外装ホ [®] リエステルφ34mm	
	上部主係留索		ワイヤー外装ホ [®] リアルートφ38mm	
	下部主係留索		ホ [®] リエステル8打φ65mm	
切断状況	過荷重による撚りや繊維の乱れも軽度で繊維端が概ね揃っている。			
切断原因	十分な強度が残っている。 切断面は鋭利なエッジまたはナイフによる切断面に類似している。			
切断部		切断部拡大

警報装置	方式	タイプ⑤ GPS・オーブコム		
	通信	×	海水浸水により内部機器が腐食したことから通信は確立していない。	
	機構	×	付着物防止カバー装着状態で流出した。	
	水密	×	付着物防止カバーのガス噴出孔から海水が浸水していた。	
切断箇所模式図

<p>切断箇所 上部主係留索の上端から47.5m</p>

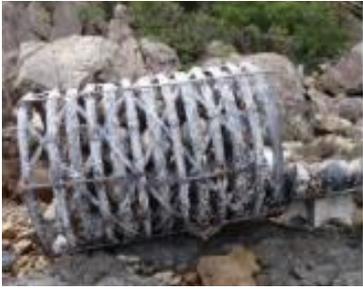
事例NO.	P		設置日	平成25年3月
設置水深	200m		流出日	不明
切断水深	不明		回収日	平成28年5月
係留索仕様	副係留索		ワイヤー外装ホ [®] リエステル φ37mm	
	上部主係留索		ワイヤー外装ホ [®] リアルート φ36mm	
	下部主係留索		ホ [®] リエステル8打 φ50mm	
切断状況	不明			
切断原因	何らかの物体と接触し、浮体下部が欠損し上部のみ流出した。又は係留索の切断により流出し、漂流中何らかの物体との接触によって浮体上部のみとなり漂着した。			
		切断部	切断部拡大

警 報 装 置	方式	タイプ⑥ GPS・オーブコム		
	通信	×	海水浸水により内部機器が腐食したことから通信は確立していない。	
	機構	×	原因不明であるが流出する以前に付着物防止カバーが離脱していたと推測された。	
	水密	×	付着物防止カバーのガス噴出孔から海水が浸水していた。	
切断箇所模式図				
—

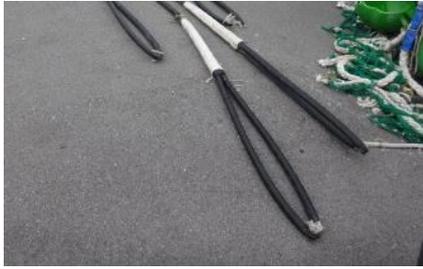
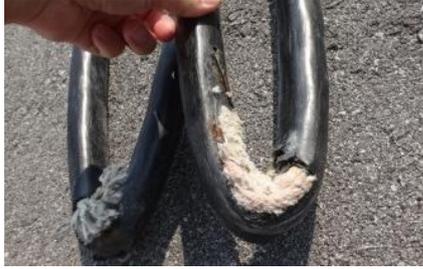
事例NO.	Q		設置日	平成22年10月
設置水深	2527m		流出日	不明
切断水深	41m		回収日	H28年10月
係留索仕様	副係留索	ワイヤー外装ポリエステル Φ35mm		
	上部主係留索	ワイヤー外装ポリアラレート Φ30mm		
	下部主係留索	ポリプロピレン+ポリエステル混合12打ロープ φ38mm		
切断状況	副係留索下部が摩耗により破断していた。			
切断原因	設置海域に4日間停滞した迷走台風と特殊海底地形により水平方向の流れが発生し、浮魚礁に共振運動が発生し係留索結合部が摩耗したと推測			
切断部		切断部拡大

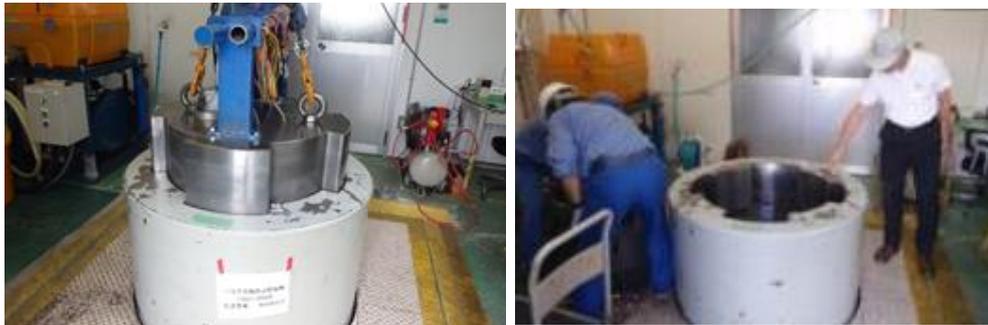
参図 3 高圧実験水槽 (左 : 密閉作業中、右 : 開放状態)

・試験機 (高圧実験水槽)

内容積 : 0.53m³ , 設計圧力 : 98.07 MPa , 耐圧試験圧力 : 107.88 MPa

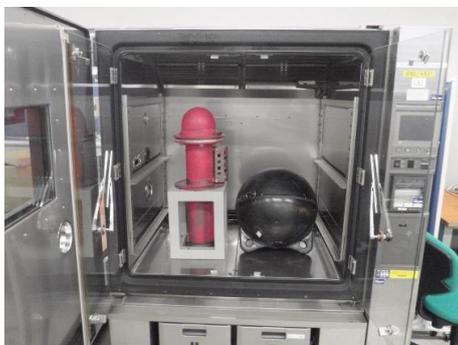
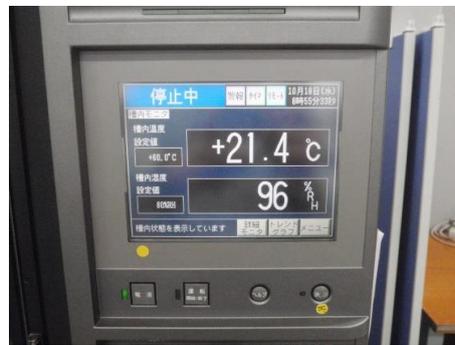
参図7 恒温恒湿槽

この試験パターンを3サイクル行い、下記1), 2), 3)の状態における通信を確認した。

- 1) 試験開始前
- 2) 2サイクル試験後
- 3) 3サイクル試験後(試験終了後)

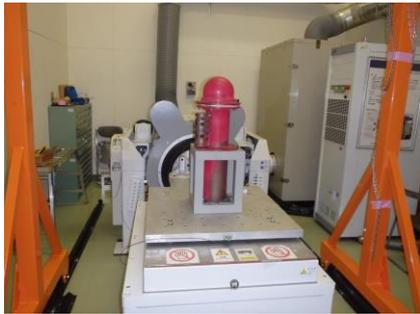
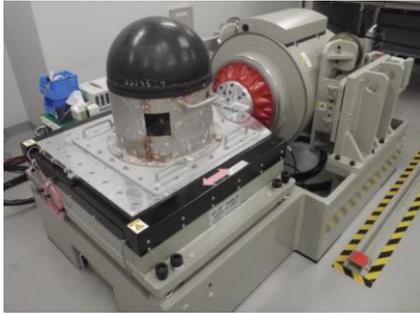
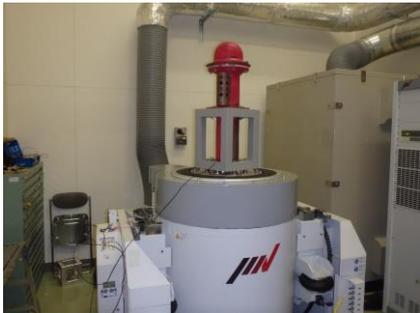
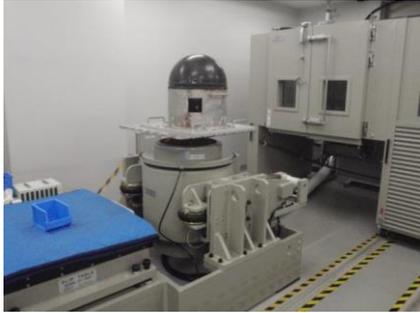
参表 5 振動試験

A社製	B社製
水平方向

鉛直方向

全試験終了後に分解観察したところ、漏水は見られず、電気系統についても正常な動作を確認した。電池容量についても、10年後も十分な電圧が得られることを確認した。

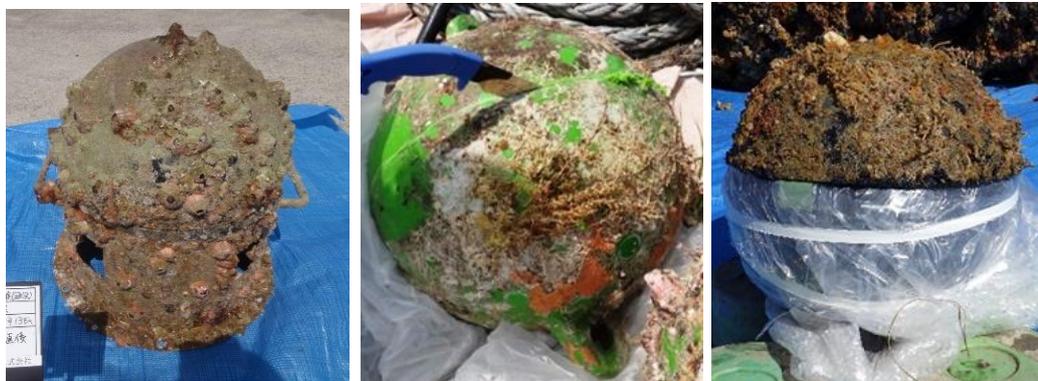
参図5 付着状態（右：A地区, 中：B地区, 左：C地区）

設置地区	a) 対馬地区	b) 潮岬地区	c) 日向灘地区
付着年数	1年	10年	10年
試験日	平成29年9月13日	平成28年5月21日	平成29年2月2日
試験方法	回収直後の通信を確認する。流出警報発信機への付着生物の被度を測定する。	通信間隔を5分に設定し、各ケース6回（30分間）の通信試験を行う。 [試験条件] ・乾燥状態 ・湿潤状態	通信間隔を5分に設定し、各ケース6回（30分間）の通信試験を行う。 [試験条件] ・被度90% （湿潤状態3cm厚） ・被度95% （湿潤状態3cm厚）
