平成 18 年度 水産基盤整備調査委託事業

水産関係公共施設の老朽化診断及び
アセットマネジメントマニュアル検討調査

報 告 書

水産庁 漁港漁場整備部
社団法人 水産土木建設技術センター

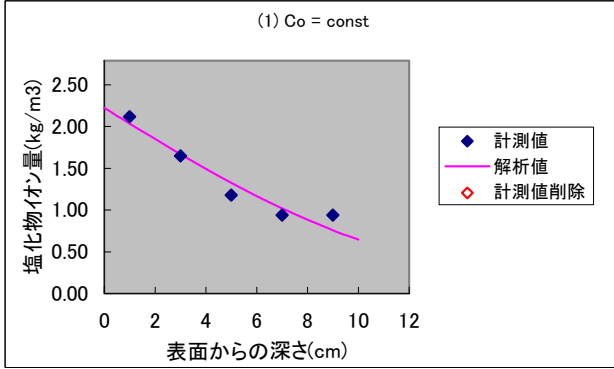
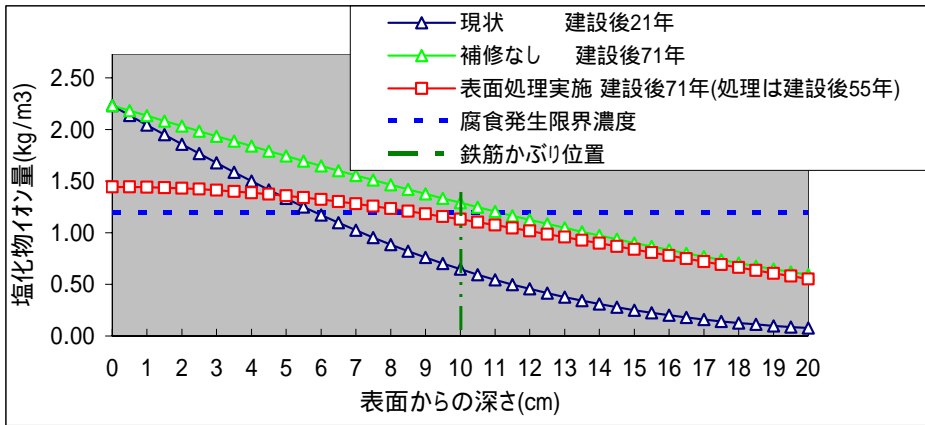
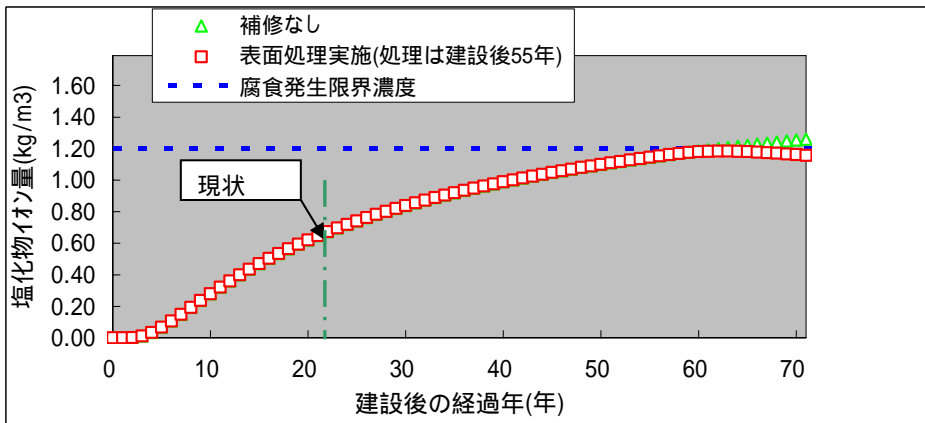
図-2.7(1) 塩口岸壁

C_o 2.231 (kg/m³)
 D 6.751E-08 (cm²/sec)

施設名称		評 価
39	塩口岸壁	コンクリート中の塩化物イオン濃度が低く、表面塗装工法の適用が可能。 現在から 19 年後に表面塗装工法を行う必要があるが、対策工実施前に対策工の必要性を確認（塩化物イオン量調査）することが望ましい。
33	西郷 1 号岸壁	表面塗装工法の効果がないため、表面塗装工法以外の対策を適用する必要あり。 対策工法は、コンクリート中の塩化物イオン濃度が高く、鉄筋が腐食している可能性が非常に高いことから、打替え工法による対策とする。 なお、対策は早急に行うことが望ましい。
2	沖防波堤	表面塗装工法の効果がないため、表面塗装工法以外の対策を適用する必要あり。 対策工法は、コンクリート中の塩化物イオン濃度が高く、鉄筋が腐食している可能性が高いことから、打替え工法による対策とする。 なお、対策は早急に行うことが望ましい。
44	-4.0M 岸壁	コンクリート中の塩化物イオン濃度が非常に低いことから、対策の必要なし。

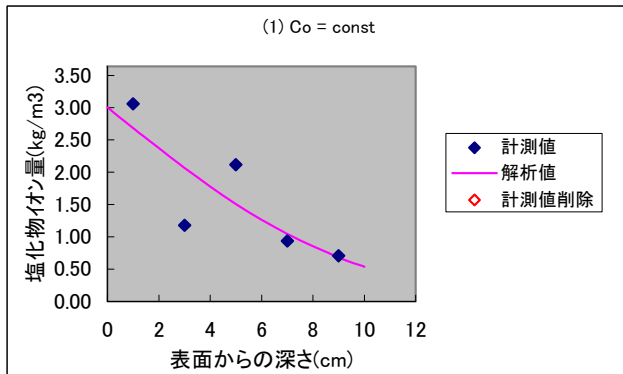
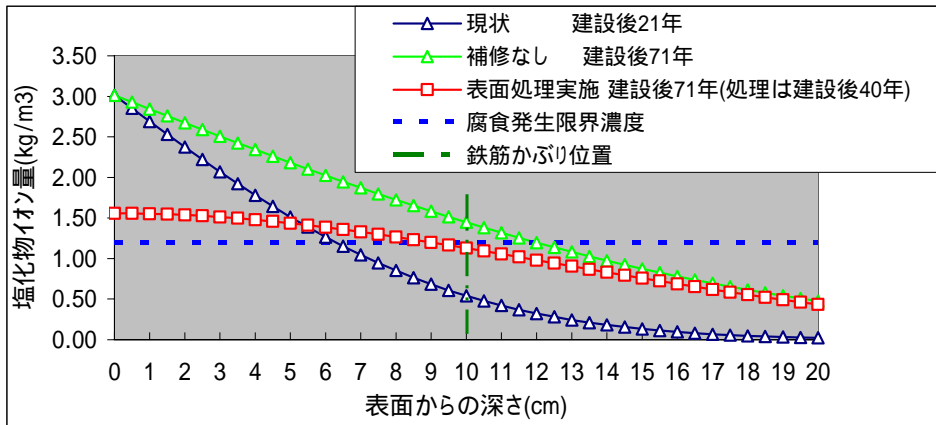
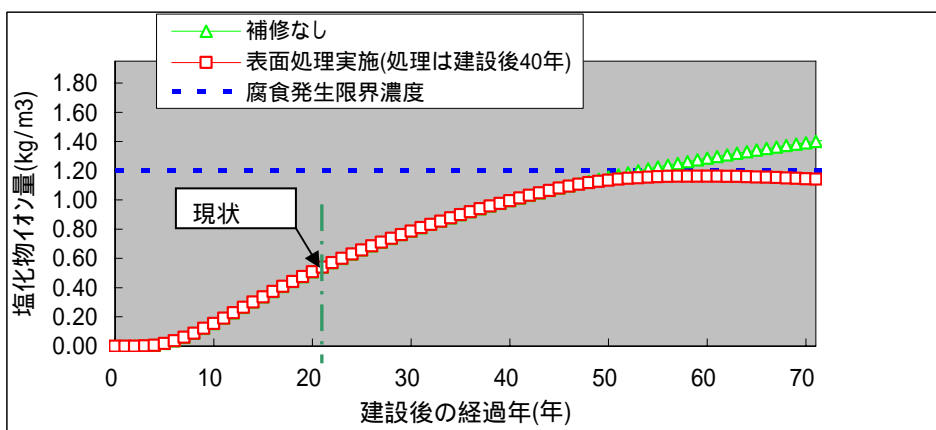
図-2.7(2) 塩口岸壁

C_o 3.013 (kg/m³)
 D 4.187E-08 (cm²/sec)

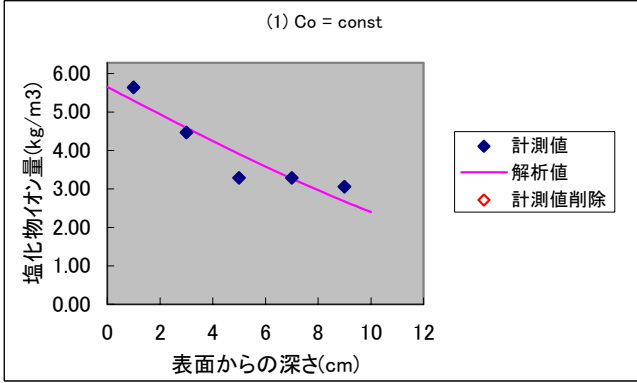
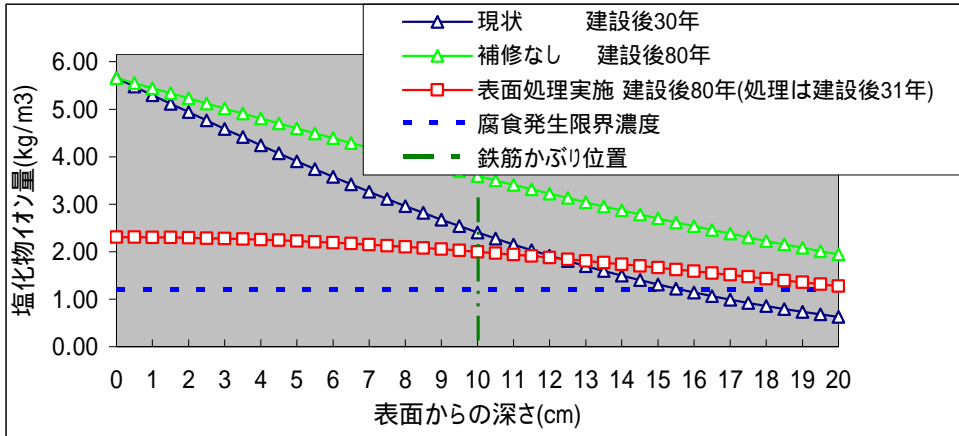
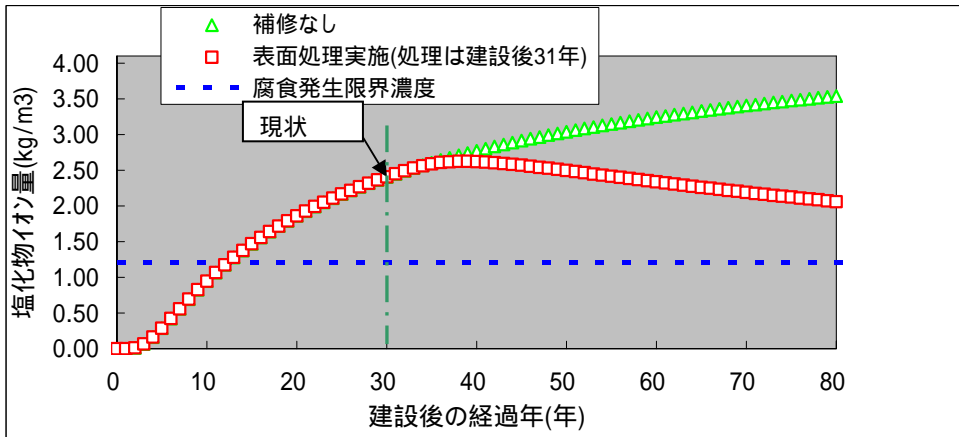
図-2.8(1) 西郷 1 号岸壁

C_0 5.658 (kg/m³)
 D 8.317E-08 (cm²/sec)

補足調査結果より、塩害による老朽化の進行が顕著であり、鉄筋の腐食による耐力不足が考えられることから、上部工の表面塗装工や電気防食工及び断面修復では、機能を維持できないため、対策工法は打ち替え工法とする。

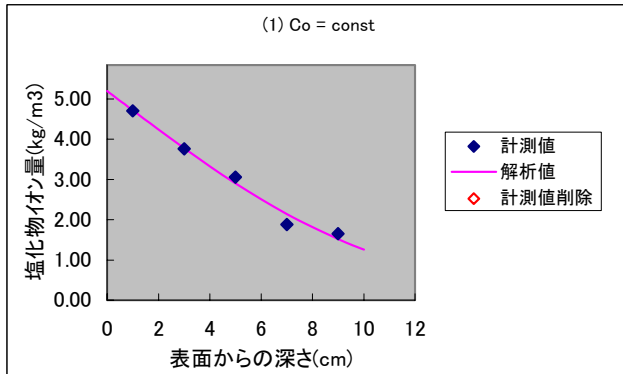
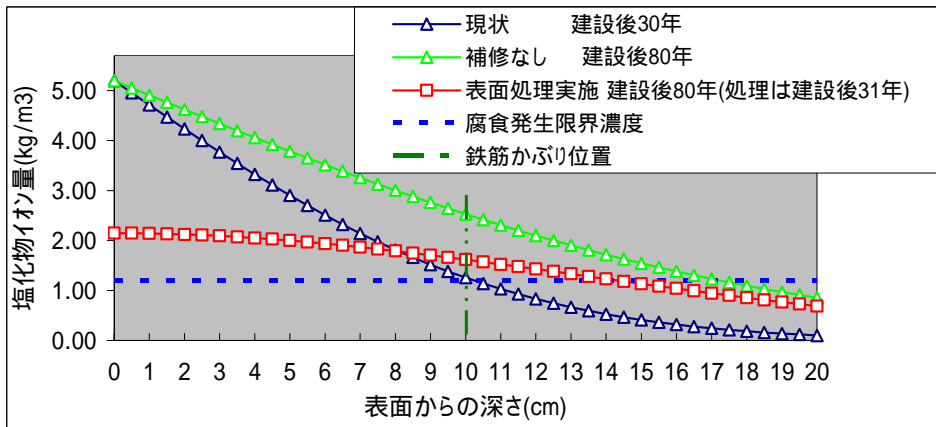
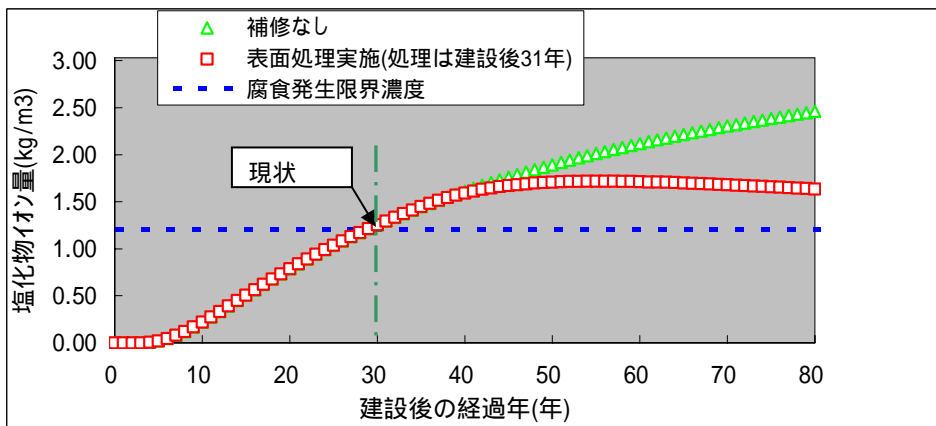
図-2.8(2) 西郷1号岸壁

C_o 5.198 (kg/m³)
D 3.853E-08 (cm²/sec)

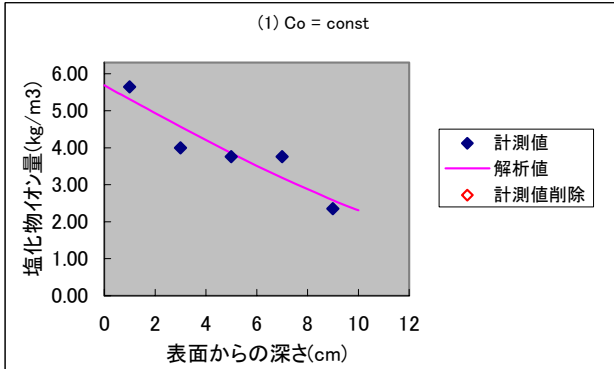
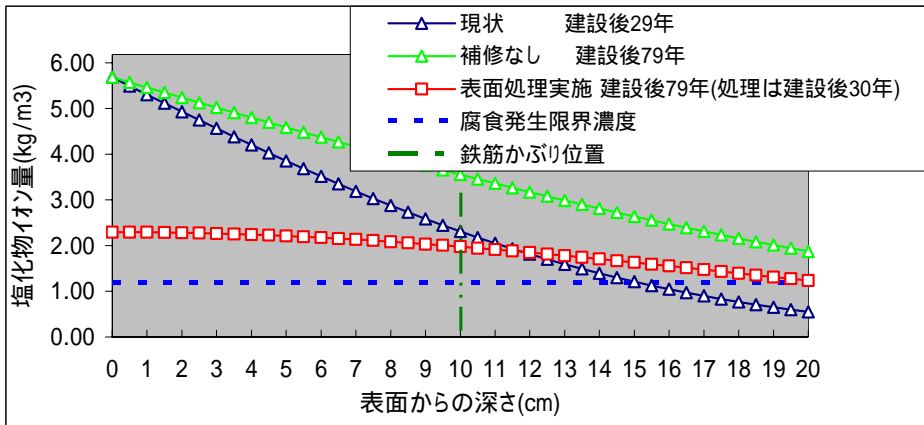
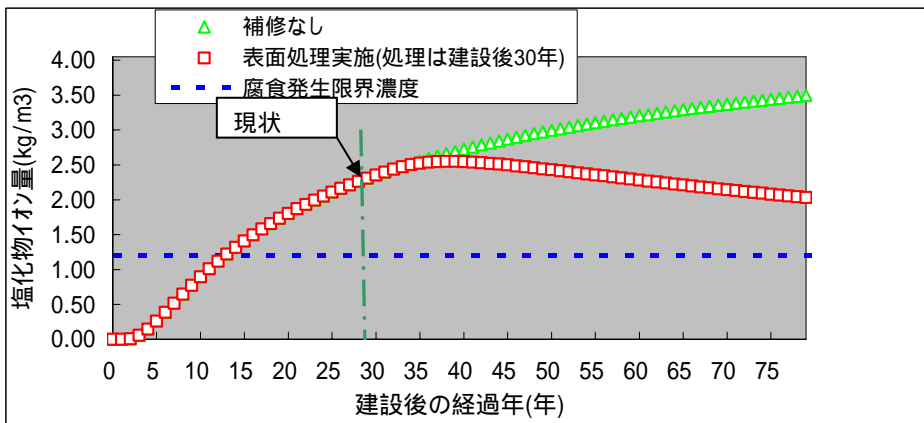
図-2.9(1) 沖防波堤

C_o 5.681 (kg/m³)
D 7.93E-08 (cm²/sec)

補足調査結果より、塩害による老朽化の進行が顕著であり、鉄筋の腐食による耐力不足が考えられることから、上部工の表面塗装工や電気防食工及び断面修復では、機能を維持できないため、対策工法は打ち替え工法とする。

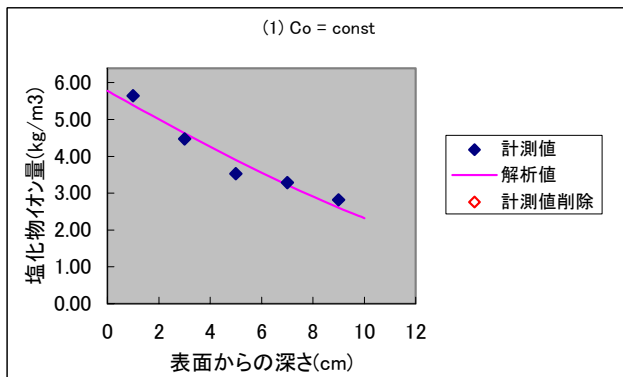
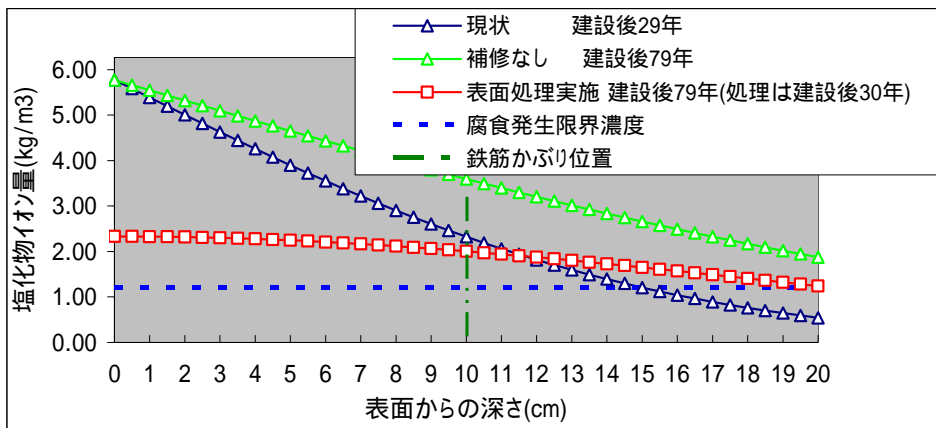
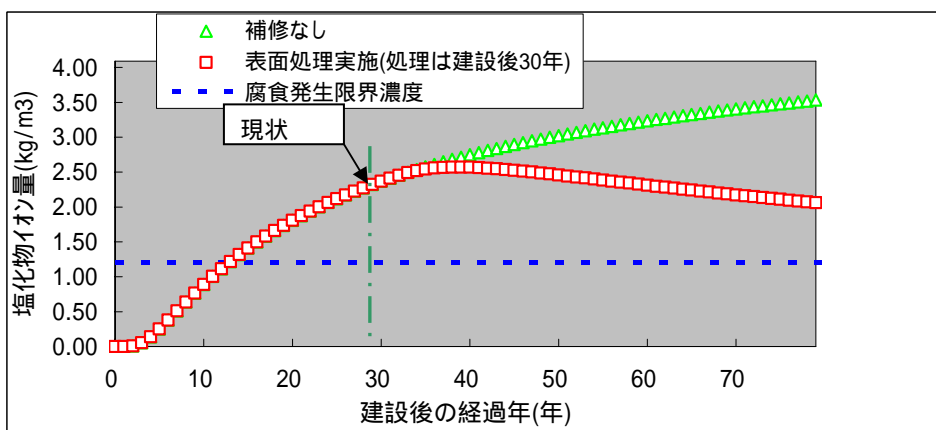
図-2.9(2) 沖防波堤

C_o 5.773 (kg/m³)
D 7.795E-08 (cm²/sec)

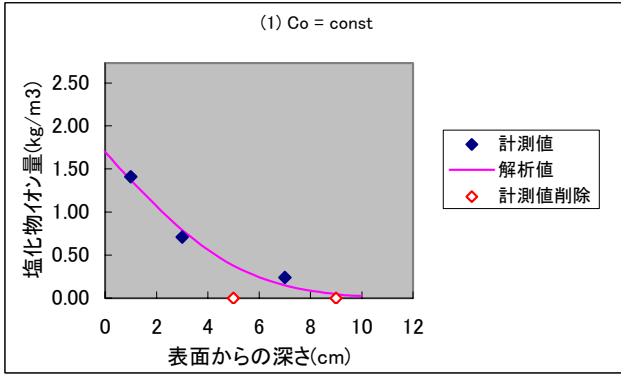
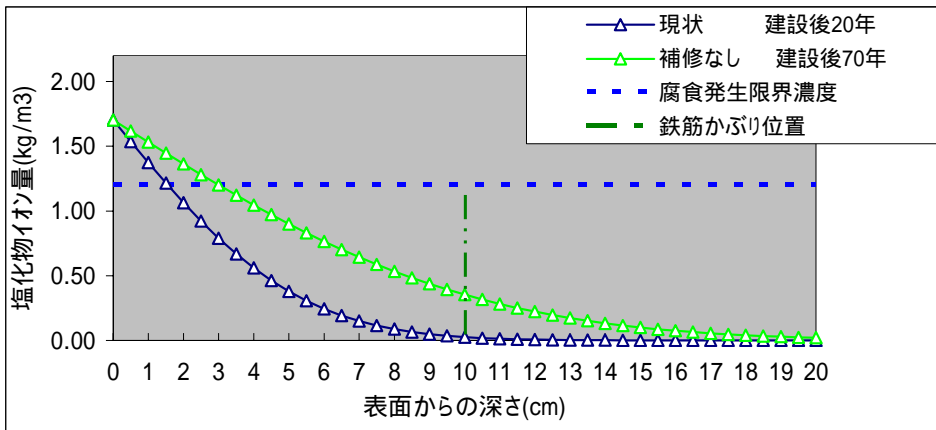
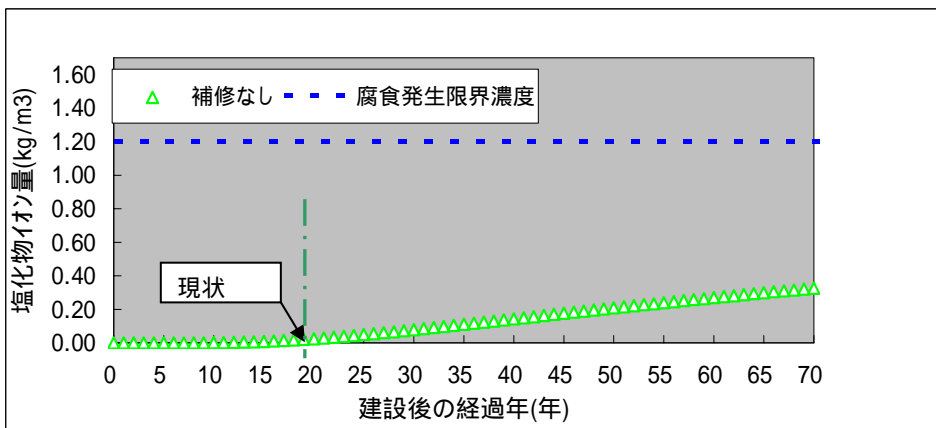
図-2.10(1) -4.0M 岸壁

C_o 1.702 (kg/m³)
 D 1.33E-08 (cm²/sec)

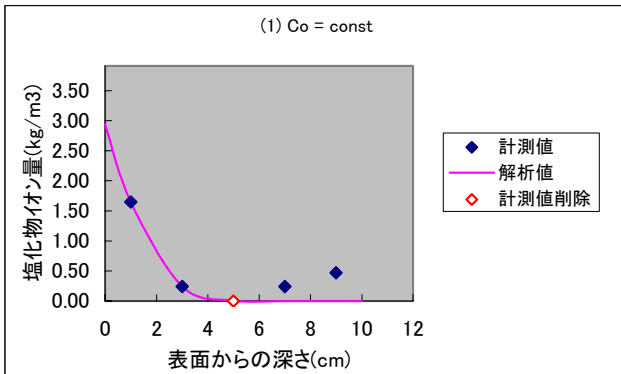
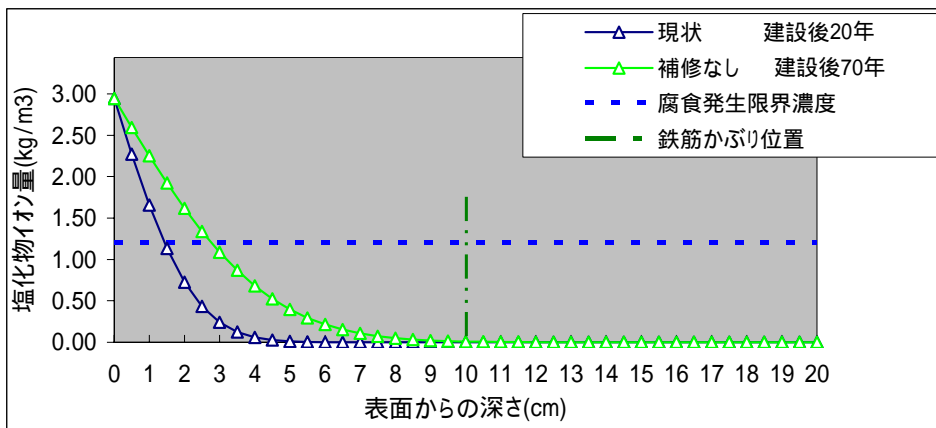
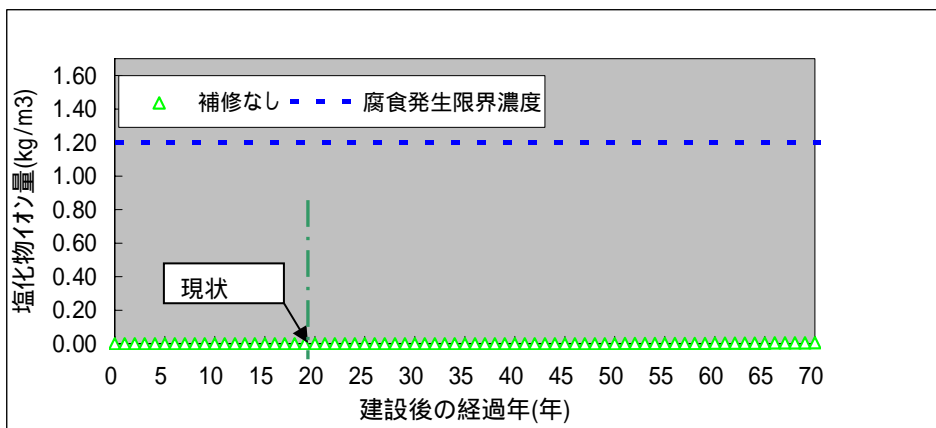
図-2.10(2) -4.0M 岸壁

C_o 2.944 (kg/m³)
D 2.36E-09 (cm²/sec)

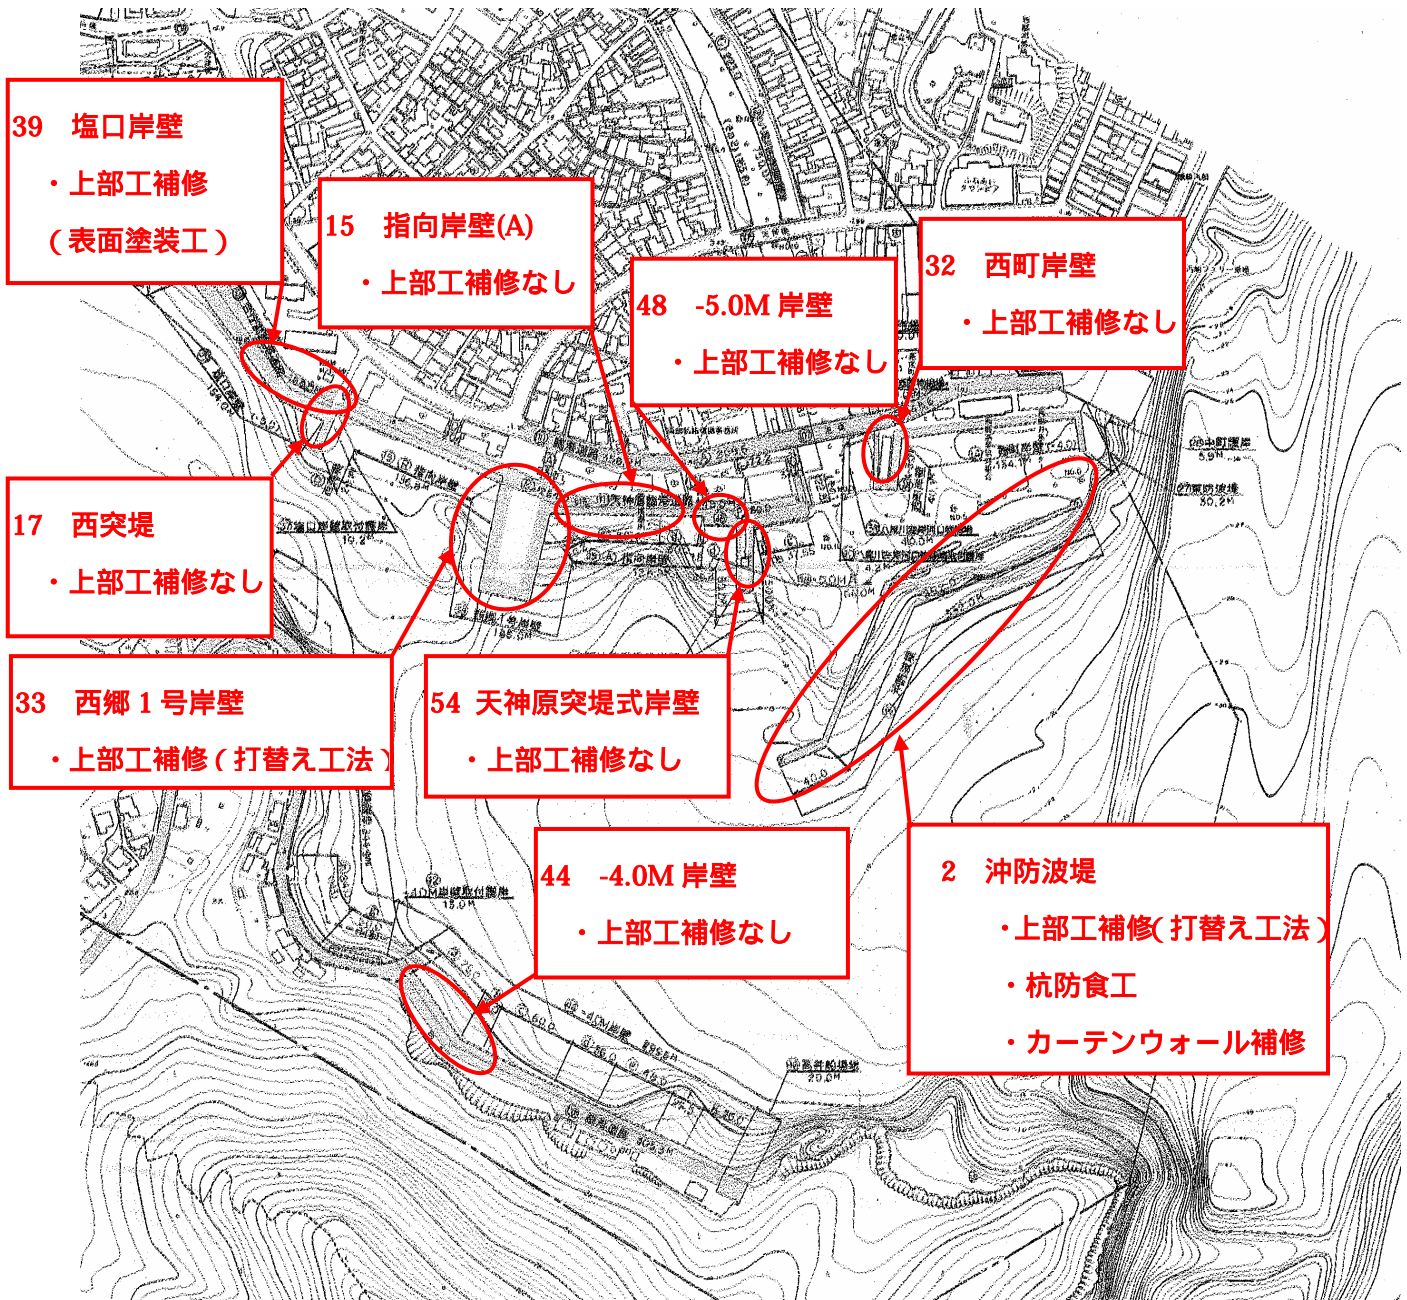
図-2.11 補修の目安

施設番号	施設名称	施設延長(m)	総合評価	補修の目安
漁 港 施 設	58	離岸堤	50.0	D	-
	30	荒尾船揚場	33.2	D	-
	4	指向塩口護岸	205.0	D	-
	31	塩口埋立護岸	151.5	D	-
	45	取付護岸	21.0	D	-
	39	塩口岸壁	154.0	C	現在から19年後に上部工補修 (表面塗装工)
	17	西突堤	20.1	C	上部工補修必要なし
	37	塩口岸壁取付護岸	10.2	D	-
	15	指向岸壁(B)	136.8	D	-
	33	西郷1号岸壁	185.0	A	早急に(5年以内)に上部工 補修(打替え工法)
	15	指向岸壁(A)	128.0	C	上部工補修必要なし
	48	-5.0M岸壁	66.0	C	上部工補修必要なし
	54	天神原突堤式岸壁	100.0	C	上部工補修必要なし
	13	八尾川右岸物揚場(その1)	192.0	D	-
	13	八尾川右岸物揚場(その2)	344.0	D	-
	11	八尾川右岸指向護岸	36.6	D	-
	12	八尾川左岸西町護岸	750.0	D	-
	19	八尾川左岸物揚場護岸	80.0	D	-
	35	西町物揚場	20.0	D	-
	40	八尾川左岸河口物揚場取付護岸	4.2	D	-
	34	八尾川左岸河口物揚場	40.0	D	-
	32	西町岸壁(-3.0)	40.1	C	上部工補修必要なし
	14	西町岸壁(-4.0)	134.1	D	-
	27	東防波堤	30.2	D	-
	28	中町護岸	5.9	D	-
	2	沖防波堤	332.0	A	早急に(5年以内)に上部工 補修(打替え工法) カーテンウォール補修
	46	高井船揚場	20.0	D	-
	44	-4.0M岸壁	299.5	C	上部工補修必要なし
	42	-4.0M岸壁取付護岸	13.0	D	-
	38	高井道路護岸	344.9	D	-
	53	用地護岸	23.5	D	-
	51	-5.5M岸壁	70.0	D	-
52	-5.0M岸壁	80.0	D	-	
56	取付護岸	28.2	D	-

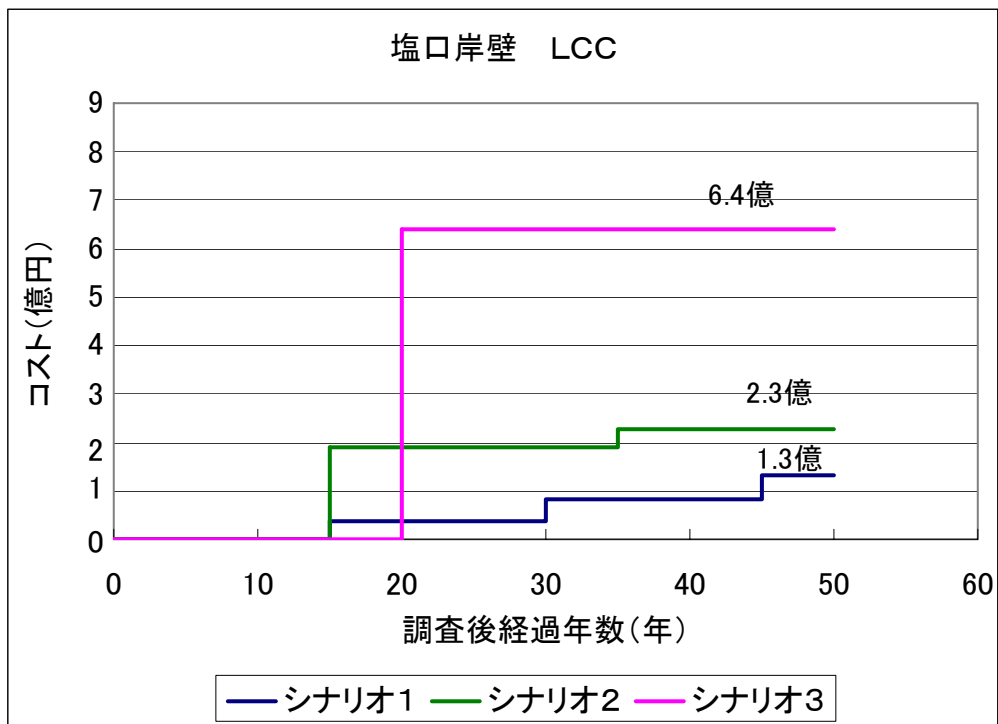
図-2.12 塩口岸壁LCCの算定図

上図のように、平成18年から50年間を対象期間とした場合、シナリオ1が最小コストとなる。

シナリオ3・・・20年後に打替えを行う。

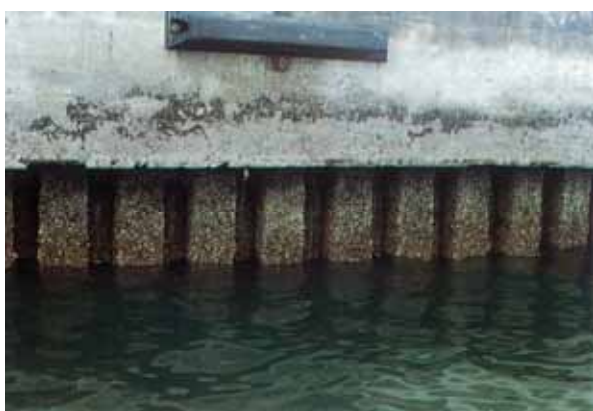
図-3.5 鋼構造物変状ランク例

『鋼矢板』変状ランク b (例)
平均干潮面付近から L.W.L 付近の赤褐色の発錆

『鋼矢板』変状ランク c (例)
部分的な黒または赤褐色の発錆

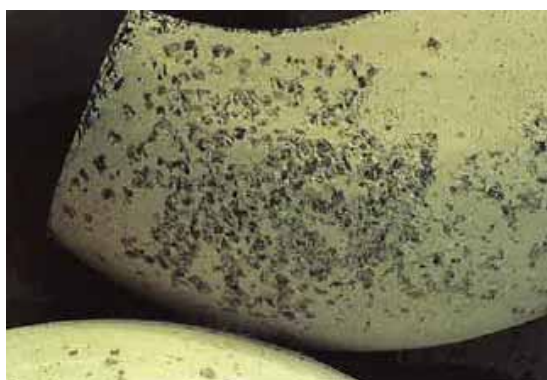
スケーリング

注)スケーリング;表面がはがれ落ちていく現象

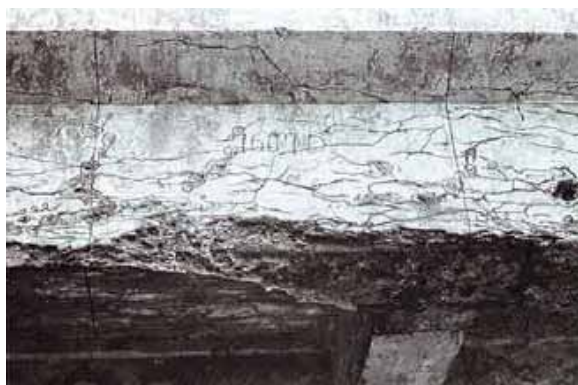
ポップアウト

注)ポップアウト;表面のモルタルや骨材がはじき出されてくぼみができる現象

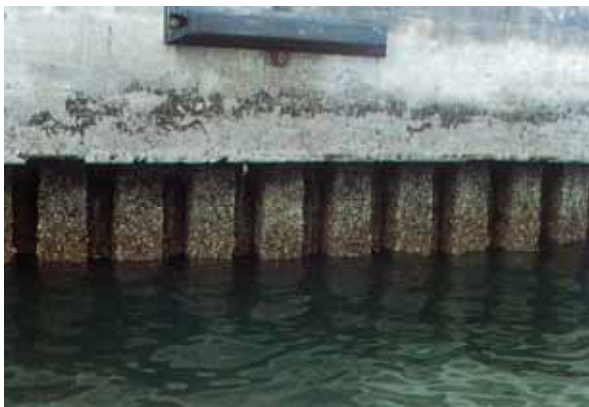
図-1.5 鋼構造物変状ランク例

鋼矢板変状ランク b (例)
平均干潮面付近から L.W.L 付近の赤褐色の発錆

鋼矢板変状ランク c (例)
部分的な黒または赤褐色の発錆

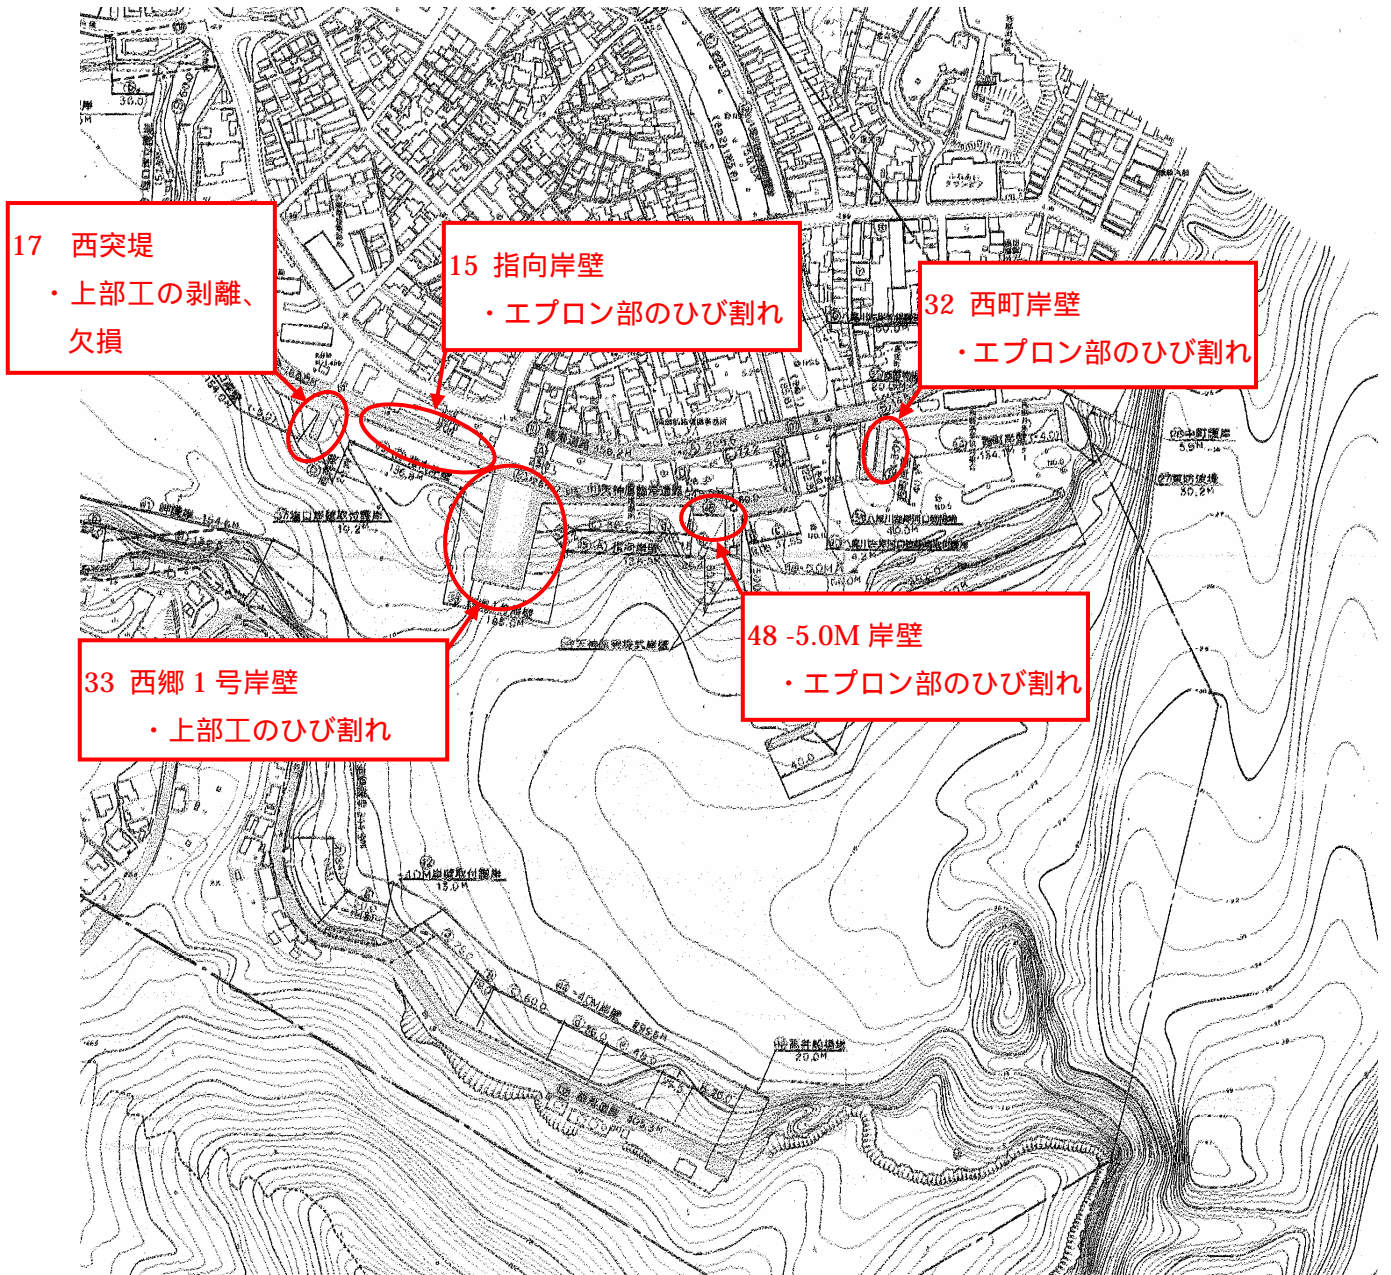
図-2.3 変状箇所位置図（陸上からの目視調査）

- ・延長 6.4km の漁港施設を陸上から目視調査を行ったものである。
- ・漁港施設は、湾に面した水際線に配置されているため、陸上からの目視は施設の上部工またはエプロン部以外は確認できなかった。
- ・確認できた変状箇所は、表-2.2 及び図-2.3 変状箇所位置図に示す 5 箇所であるが、大部分がエプロン部のひび割れであった。

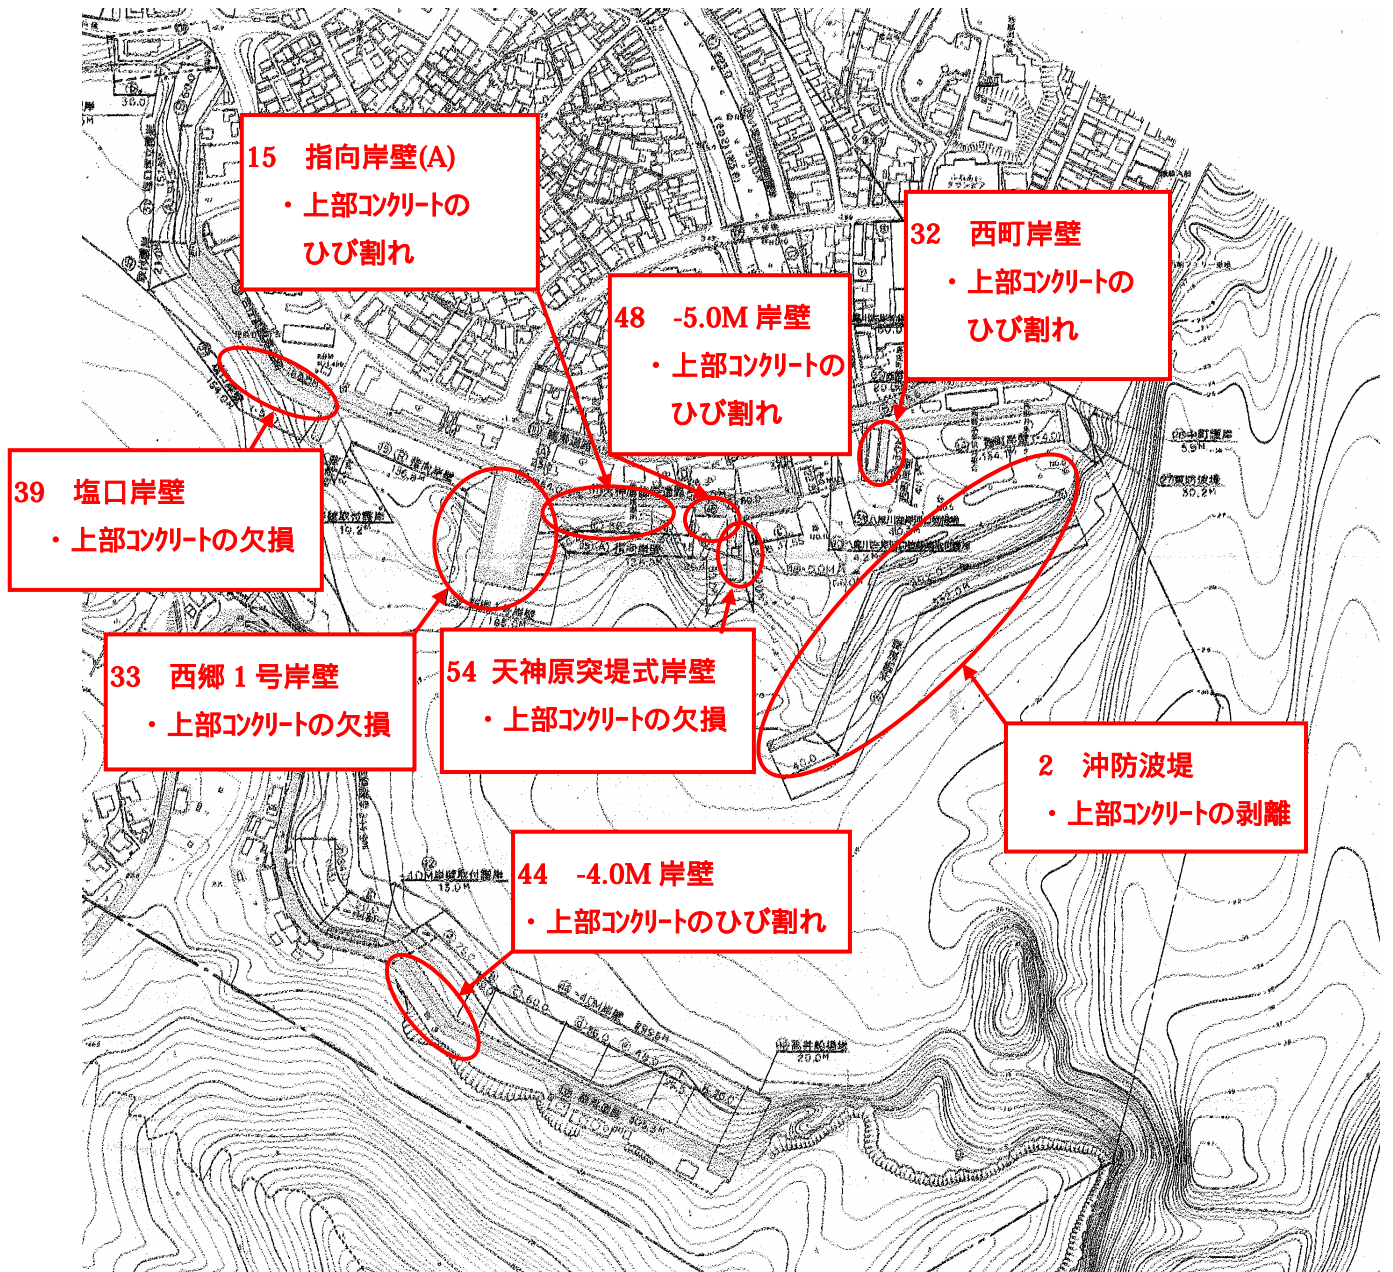
図-2.4 変状箇所位置図（海上からの目視調査）

- ・延長 6.4km の漁港施設を海上から目視調査を行ったものである。
- ・潮位差が約 40cm 程度と小さく、潮位と構造物の高さの関係から、干潮時でも目視できる部分は上部工のみであり、鋼管杭等の本体構造物を目視することができなかった。
- ・確認できた変状箇所は、表-2.4 及び図-2.4 変状箇所位置図に示す 9 箇所であった。
- ・調査シートは添付資料に示すものとする。なお、参考として西郷 1 号岸壁の調査シートを表-2.5(1)～(8)に示すものとする。
- ・各施設の重点項目を整理した結果を表-2.6(1)～(9)に示す。

施 設	構造形式	変状内容	備 考
39	塩口岸壁	栈橋式岸壁	上部工コンクリートの欠損	
33	西郷 1 号岸壁	栈橋式岸壁	上部工コンクリートの欠損、剥落	全体的に発生
15	指向岸壁(A)	矢板式岸壁	上部工コンクリートのひび割れ	指向岸壁(A-c)
		重力式岸壁	上部工コンクリートのひび割れ	指向岸壁(A-d)
48	-5.0M 岸壁	重力式岸壁	上部工コンクリートのひび割れ	
54	天神原突堤式岸壁	栈橋式岸壁	上部工コンクリートの欠損	
32	西町岸壁	重力式岸壁	上部工コンクリートのひび割れ	
2	沖防波堤	重力式防波堤	上部工コンクリートの剥離	
44	-4.0M 岸壁	栈橋式岸壁	上部工コンクリートのひび割れ、剥離

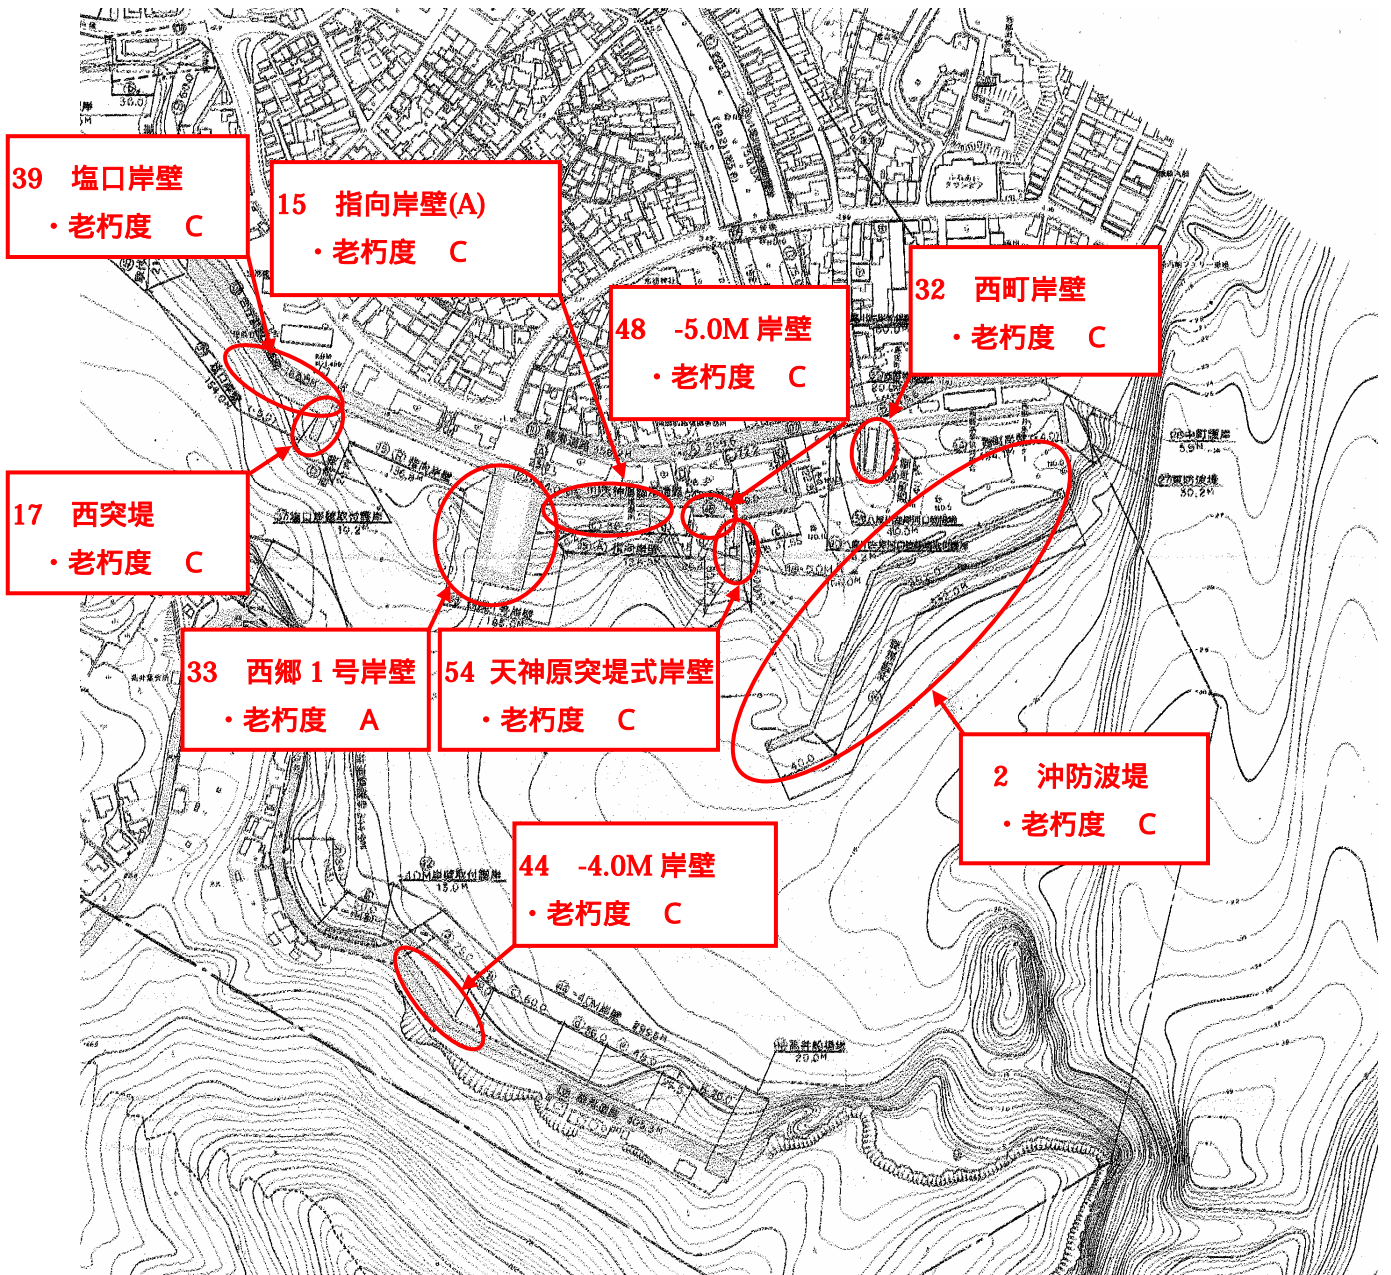
図-2.5 老朽度判定結果

注) A 判定の「緊急に」は、概ね 5 年以内に改良工事等を行う必要があるものと想定

B 判定の「計画的に」は、概ね 10 年以内に改良工事等を行う必要があるものと想定

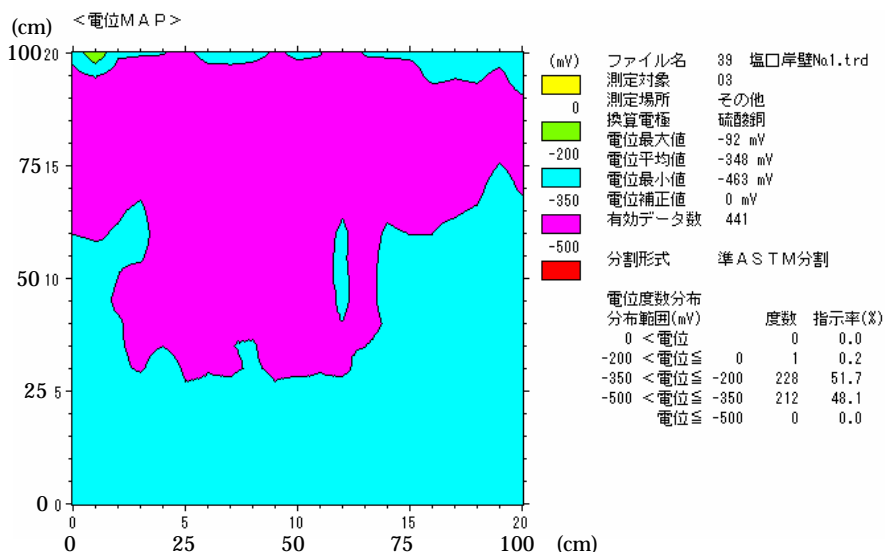
図-2.11 電位マップ 1

- ・電位マップ No.1 では、52%の範囲で「腐食が生じていない場合と腐食が生じている場合がある。」の電位、48%の範囲で「腐食が生じている。」の電位を示した。この結果から、鉄筋が腐食している可能性が高いと思われる。

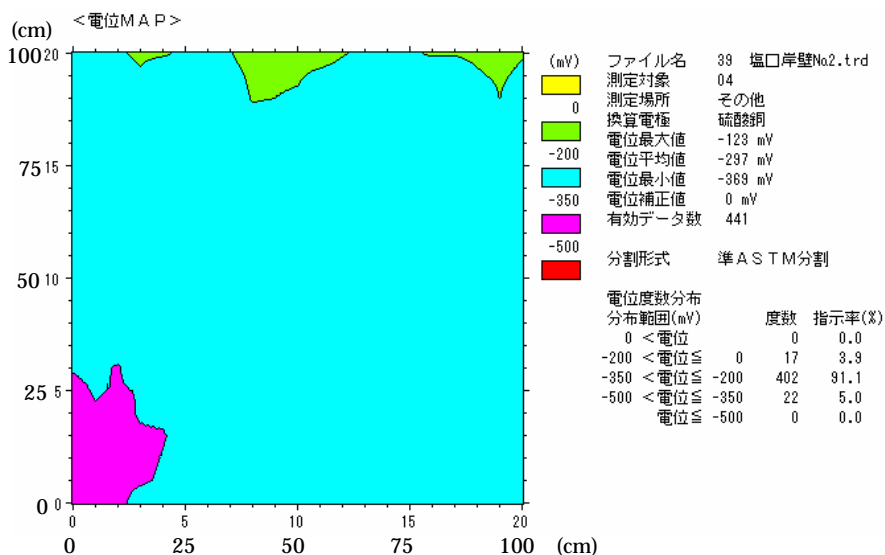
図-2.12 電位マップ 2

- ・電位マップ No.2 では、91%の範囲で「腐食が生じていない場合と腐食が生じている場合がある。」の電位、5%の範囲で「腐食が生じている。」の電位を示した。この結果から、鉄筋が腐食している可能性が低いと思われる。

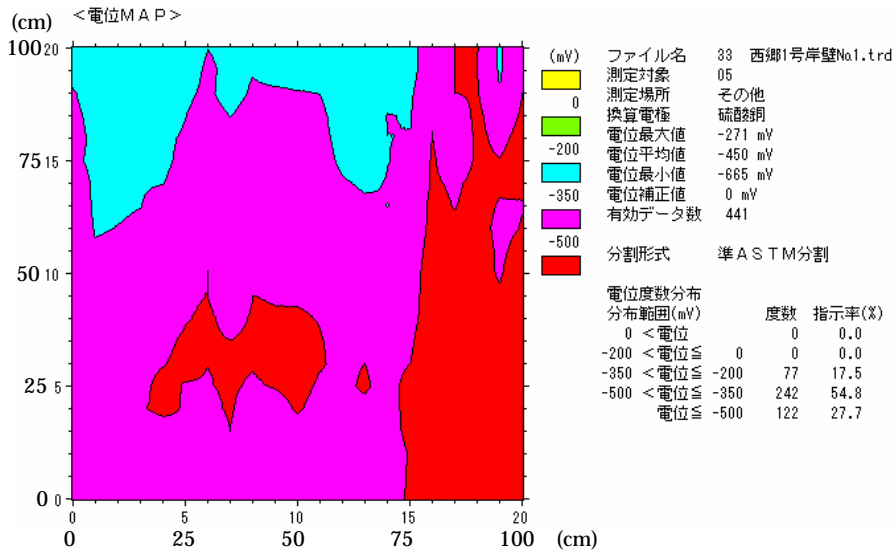
図-2.13 電位マップ 3

- ・電位マップ No.3 では、18%の範囲で「腐食が生じていない場合と腐食が生じている場合がある。」の電位、82%の範囲で「腐食が生じている」の電位を示した。この結果から、鉄筋が腐食している可能性が非常に高いと思われる。

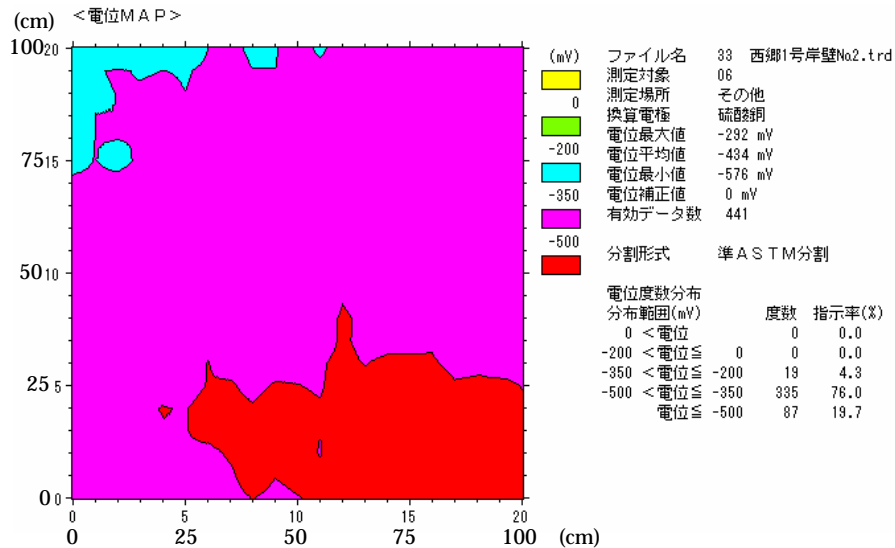
図-2.14 電位マップ 4

- ・電位マップ No.4 では、4%の範囲で「腐食が生じていない場合と腐食が生じている場合がある。」の電位、96%の範囲で「腐食が生じている。」の電位を示した。この結果から、鉄筋が腐食している可能性が非常に高いと思われる。

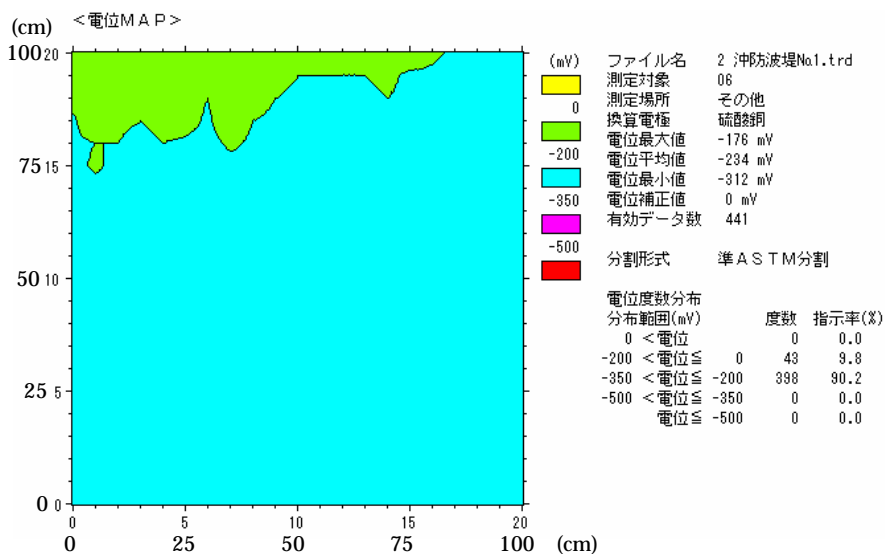
図-2.15 電位マップ 5

- 電位マップ No.5 では、10%の範囲で「腐食が生じていない。」の電位、90%の範囲で「腐食が生じていない場合と腐食が生じている場合がある。」の電位を示した。この結果から、鉄筋が腐食している可能性が低いと思われる。

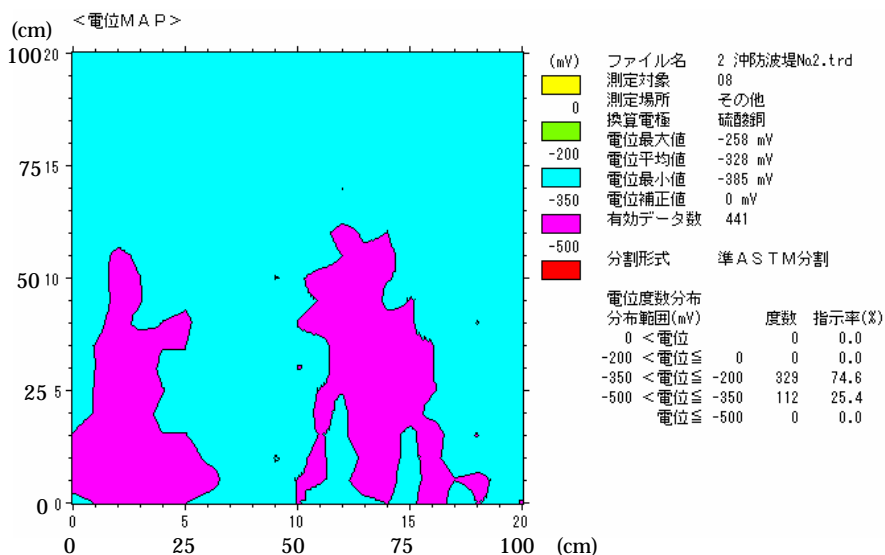
図-2.16 電位マップ 6

- 電位マップ No.6 では、75%の範囲で「腐食が生じていない場合と腐食が生じている場合がある。」の電位、25%の範囲で「腐食が生じている。」の電位を示した。この結果から、鉄筋が腐食している可能性があると思われる。

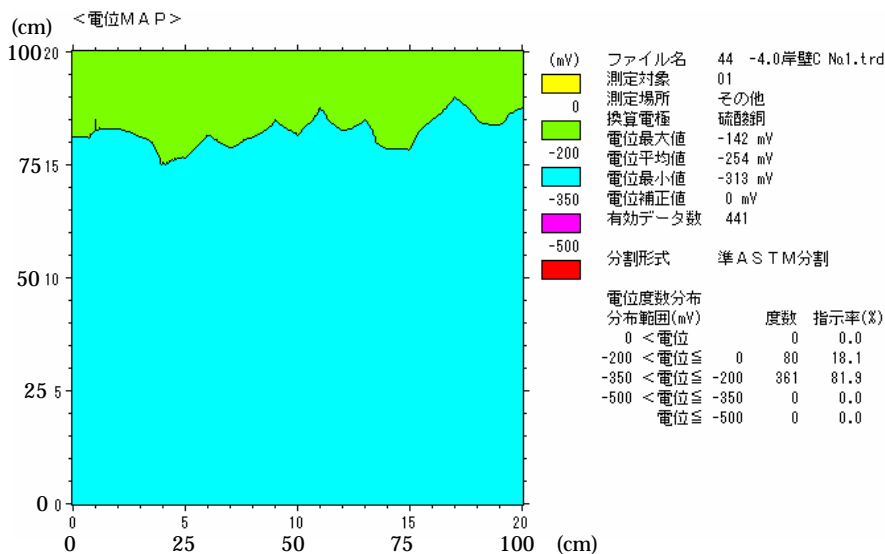
図-2.17 電位マップ 7

- ・電位マップ No.7 では、18%の範囲で「腐食が生じていない。」の電位、82%の範囲で「腐食が生じていない場合と腐食が生じている場合がある。」の電位を示した。この結果から、鉄筋が腐食している可能性が低いと思われる。

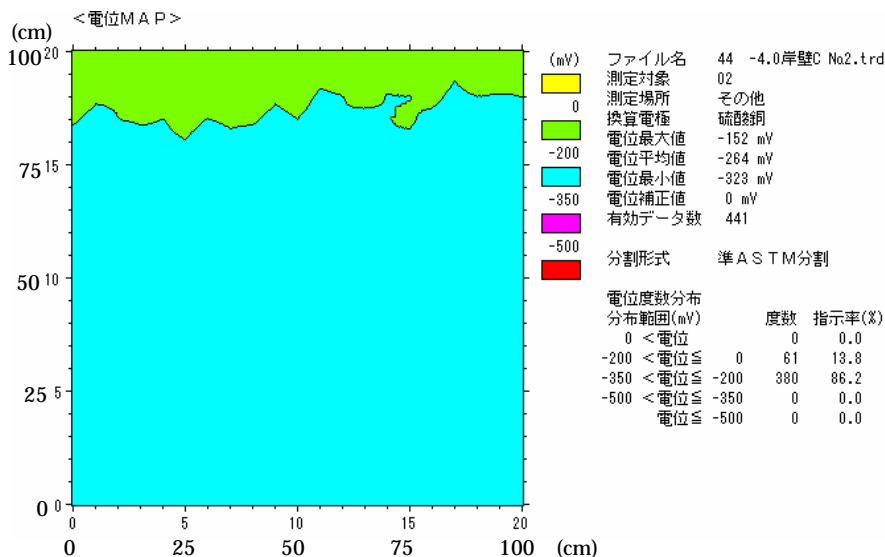
図-2.18 電位マップ 8

- ・電位マップ No.8 では、14%の範囲で「腐食が生じていない。」の電位、86%の範囲で「腐食が生じていない場合と腐食が生じている場合がある。」の電位を示した。この結果から、鉄筋が腐食している可能性が低いと思われる。

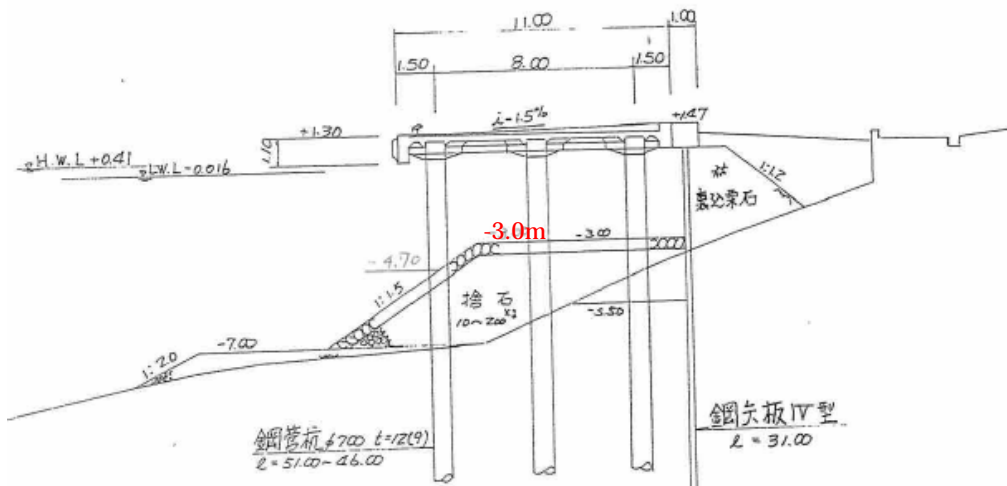
図-2.21 マウンド高さ測定結果（塩口岸壁）

測定高さ；-3.0m

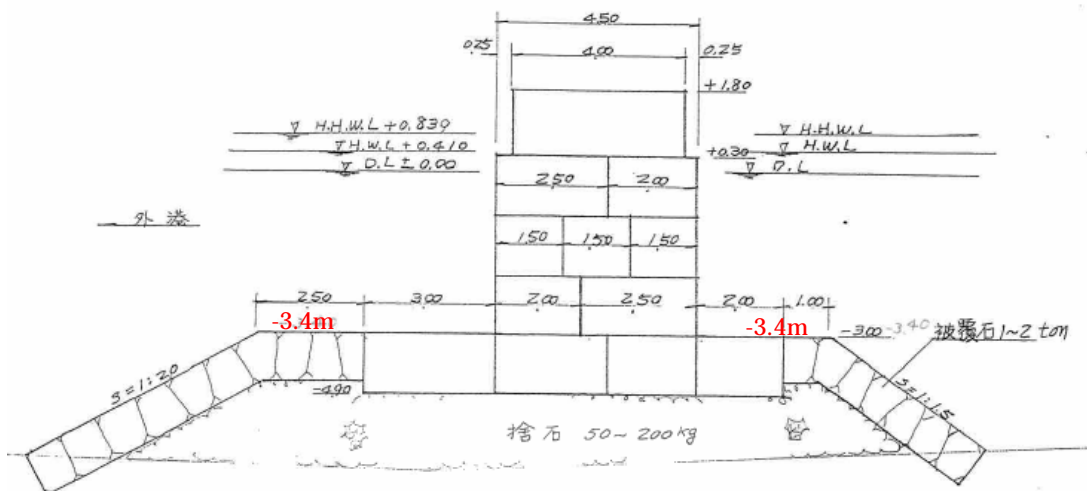
図-2.22 マウンド高さ測定結果（沖防波堤 B）

測定高さ；沖側 -3.4m、陸側 -3.4m
