平成 18 年度 水産基盤整備調査委託事業

水産関係公共施設の老朽化診断及び
アセットマネジメントマニュアル検討調査

報 告 書

水産庁 漁港漁場整備部
社団法人 水産土木建設技術センター

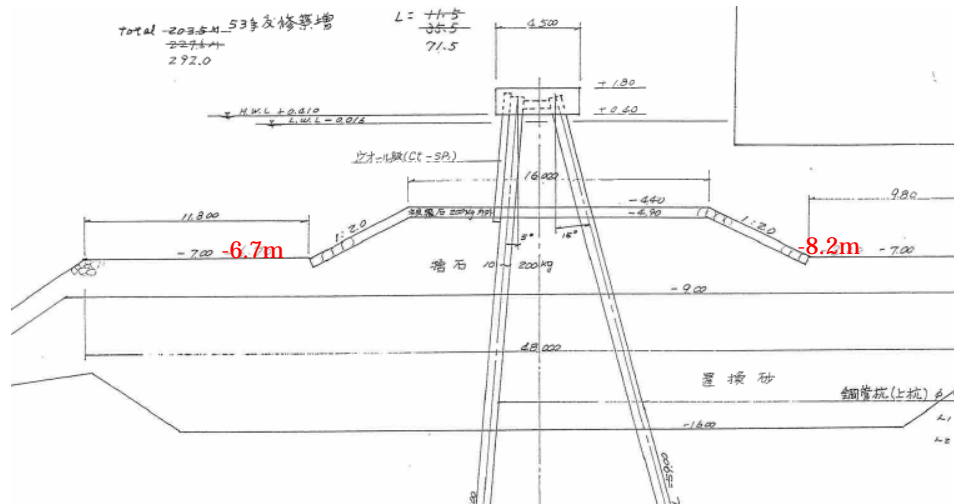
図-2.23 マウンド高さ測定結果 (沖防波堤 D)

測定高さ ; 沖側 -6.7m

陸側 -8.2m

これは、沖防波堤がのマウンドが約 1.0m 程度沈下していたことやカーテンウォールの大部分が崩壊していたこと及び鉄筋が腐食している可能性が高いのは港外側であることから、波浪等の外力による損傷に起因することが考えられる。

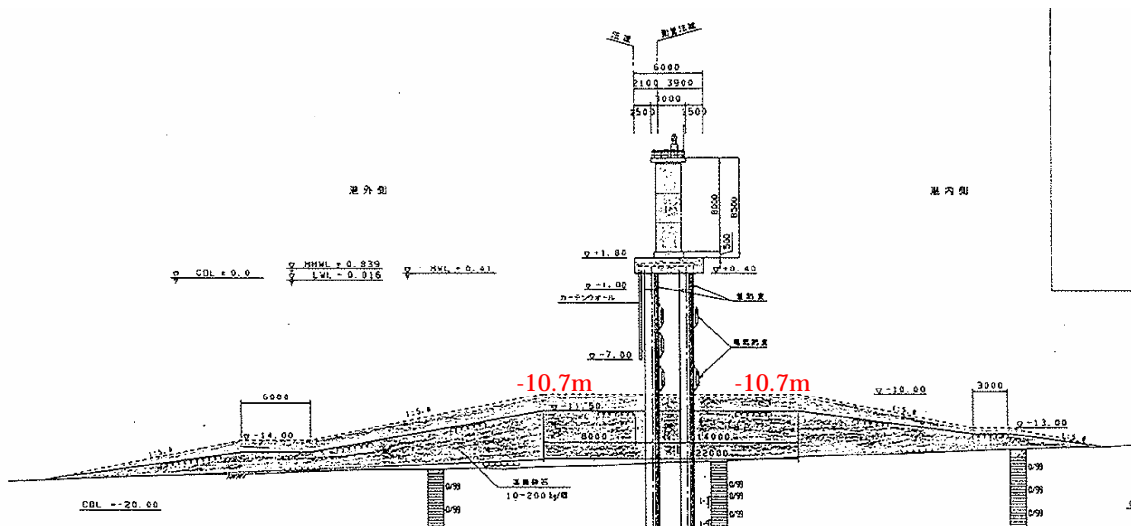
図-2.24 マウンド高さ測定結果 (沖防波堤 E)

測定高さ ; 沖側 -10.7m

陸側 -10.7m
