漁業集落排水施設における適切かつ計画的な施設管理に係る調査

財団法人 漁港漁場漁村技術研究所
第二調査研究部 大賀之総

調査実施年度
平成 18 年度～平成 19 年度

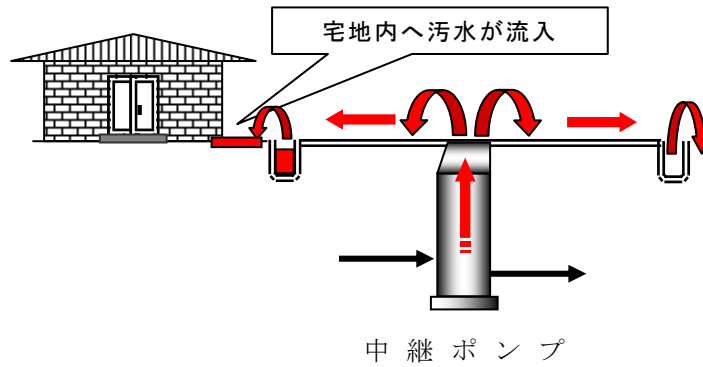
①停電が発生し、中継ポンプ施設や処理施設で汚水や汚物が流出する。

離島・辺地に位置する漁業集落排水施設では、台風や豪雨により停電が発生し、復旧までに長い時間を要している。地域によっては復旧に最大70時間を要している。このため、中継ポンプ施設や処理施設が停止し、汚水が流出する。特に中継ポンプ施設では、道路面に汚水や汚物の流出による感染リスクが生じる。

しかしながら、操作盤に非常用電源が無く、可搬式発電機を搬入しても、接続することが出来なかった事例もあった。

図-6 停電による汚水・汚物の宅地への流出被害

通常、バキューム車による汚水の引抜作業又は非常用発電機を搬入し、ポンプの稼働を維持している。

気象情報から、台風等の来襲等が予想される場合、非常用発電機については

- ・事前に保守点検を充分に実施しておく（表-1 参照）
- ・予備燃料の搬入を確実に実施しておく

また、過去の停電履歴から、長時間の停電が発生すると予想される場合は予備の燃料タンクを準備しておく。予備燃料は消防法の規定を踏まえつつ、燃料等の種別毎の備蓄量やこのためのスペースの確保、燃料店との契約、燃料等運搬のための交通の確保（緊急車両の指定等）など燃料等の補給に係る課題を整理し、対策を講じておく。

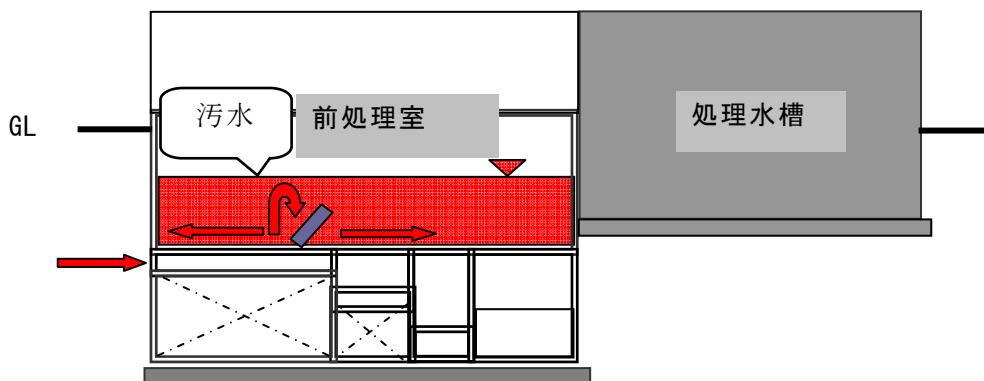
豪雨により、流入汚水量が増大し、前処理施設が冠水した。流入水路から汚水汚物も流出した。汚水の引抜き作業や床・壁面の洗浄作業が生じた。

また、設備への汚水の浸入による漏電による焼損等が発生させることもある。

図-7 処理施設の冠水被害

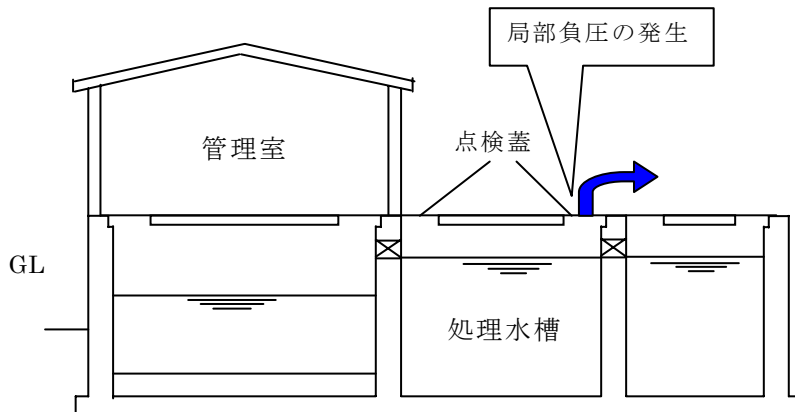
大型台風の襲来により、排水処理施設の屋外の点検蓋の一部が大きく飛散し、場内のフェンスに衝突するという被害が生じた。処理施設の屋外点検蓋の材質はFRP製で、単位重量は1㎡当たり30kg程度の軽量なものであるが、施錠されており、容易に外れ、飛散するものではない。

飛散の原因としては、風圧力や処理水槽内部の空気の圧力の異常な上昇が考えられる。また、屋外に設置されたFRP製蓋は紫外線により表面の劣化現象が進行しつつある場合は交換が必要である。

図-8 処理施設の構造と点検蓋の飛散

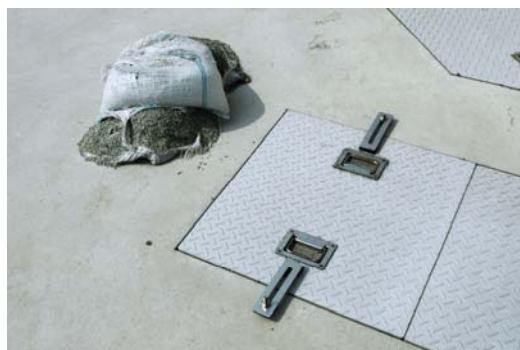
写真-12 点検蓋の飛散対策の事例

- ・ マンホールポンプ装柱に生じる風荷重を算出し、装柱及び基礎の強度を検討し、安全率が維持できない場合は補強工事を行う。
- ・ これらの装柱材料は塩害仕様とし、絶縁不良を防止する。
- ・ 不適切な施工や部材の経年変化による、構造物にクラックやひび割れが生じている場合は、これらに塩分が侵入し、劣化を早めるので、補修工事を実施する。
- ・ フェンス、防風柵、樹木といった遮蔽物を風上に設置する。また、軽量の設備は写真-12のように飛散対策を施工する。
