水産基盤整備調査委託事業 中層浮魚礁の保守管理方法の開発

II 実施機関名及び担当者：一般社団法人マリノフォーラム21

III 実施年度：平成25年度・平成26年度・平成27年度

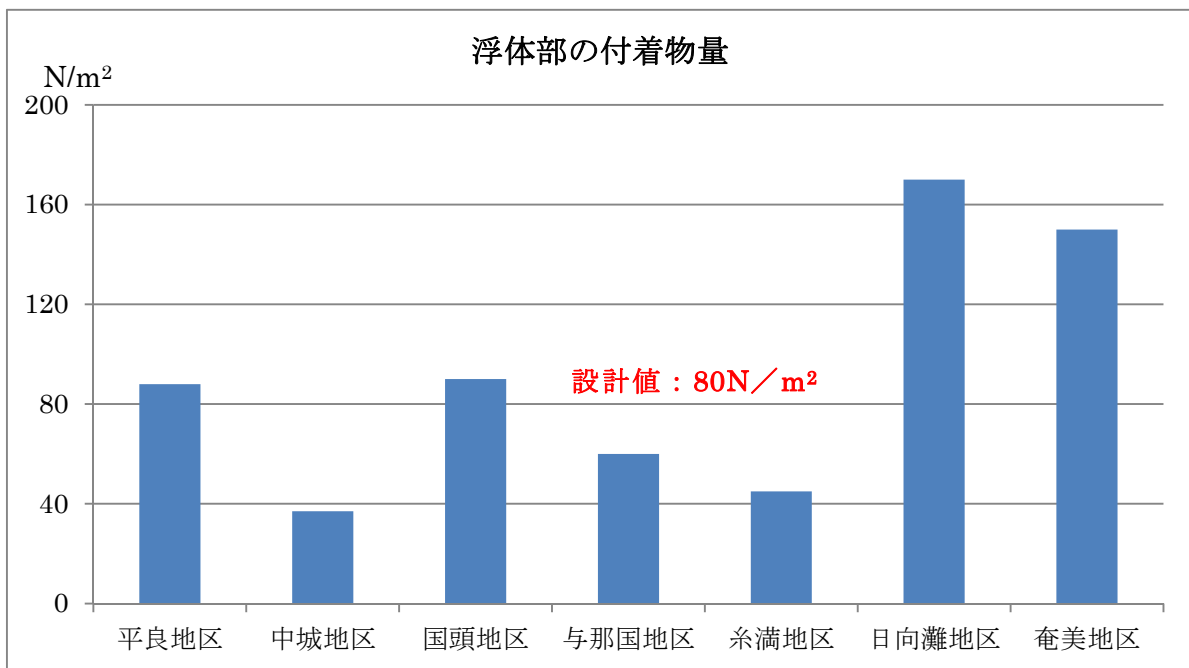
図-5 海域および地区毎の浮体部の付着物量

【浮体部の状況】浮体部の付着生物量について地区毎の平均値として整理した結果を図-5 に示す。図より、沖縄県の海域では平良地区や国頭地区では設計値（80N/m²）を少し超える値で、中城地区や与那国地区や糸満地区では設計値よりも低い値であった。一方、宮崎県の海域である日向灘地区や鹿児島県の海域である奄美地区では設計値を大きく超える値であった。また、それぞれの地区における付着生物の生物相は、沖縄県の海域や鹿児島県奄美地区ではサンゴ類などが主となる生物相で、宮崎県の日向灘地区ではカキやフジツボなどが主となる生物相であった。

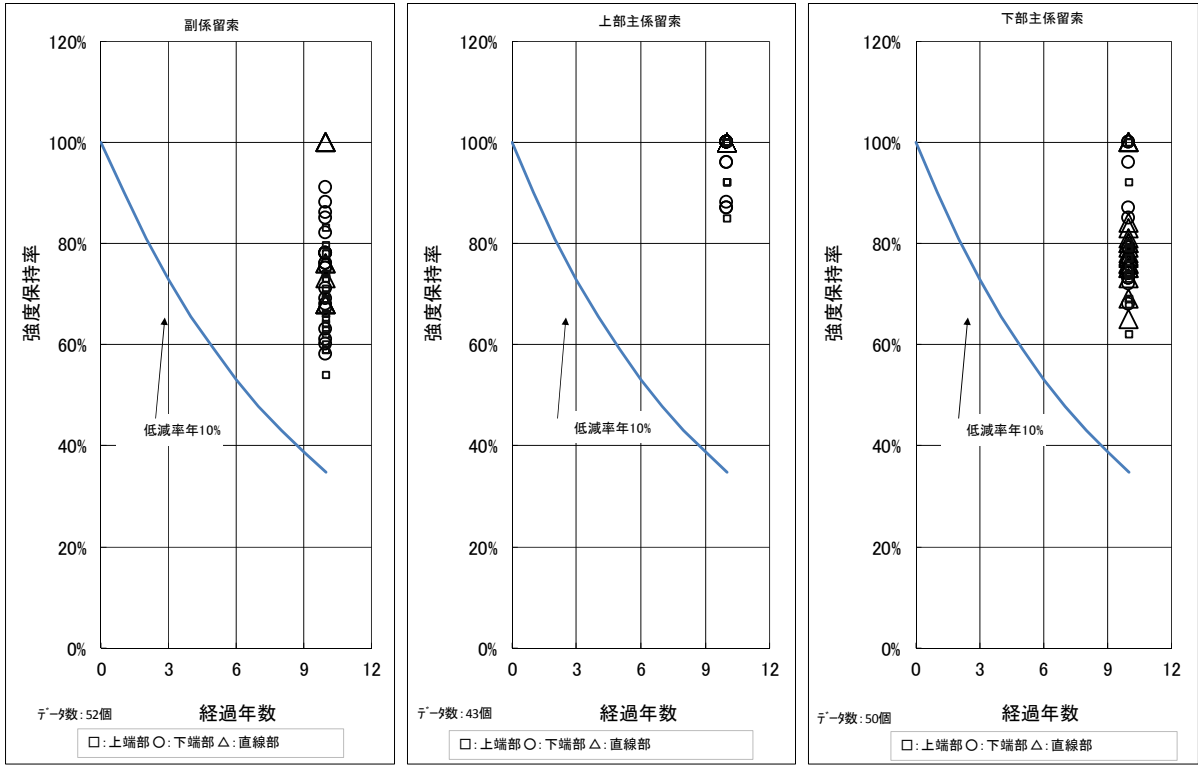
図-6 回収係留索の強度保持率

回収された係留索の引張強度を初期規格強度*¹に対する保持率として整理して表-5と図-6に示す。

表-6 および図-6 より、調査を実施した全ての係留索が 10 年後の設計値（初期規格強度に対して年間 10%の低減率=10 年後は初期規格強度の 35%）を満足しているが、係留索の種類（副係留索、上部主係留索、下部主係留索）によって強度保持率に相違があることが伺えた。そこで係留索の種類別の強度保持率の分布について整理した結果（図-7）、副係留索と下部主係留索は上下端末部および直線部のいずれの部位においても強度保持率 60%から 80%の区分にもっとも多く分布し、上部主係留索は 100%以上の区分にもっとも多く分布する傾向がみられた。

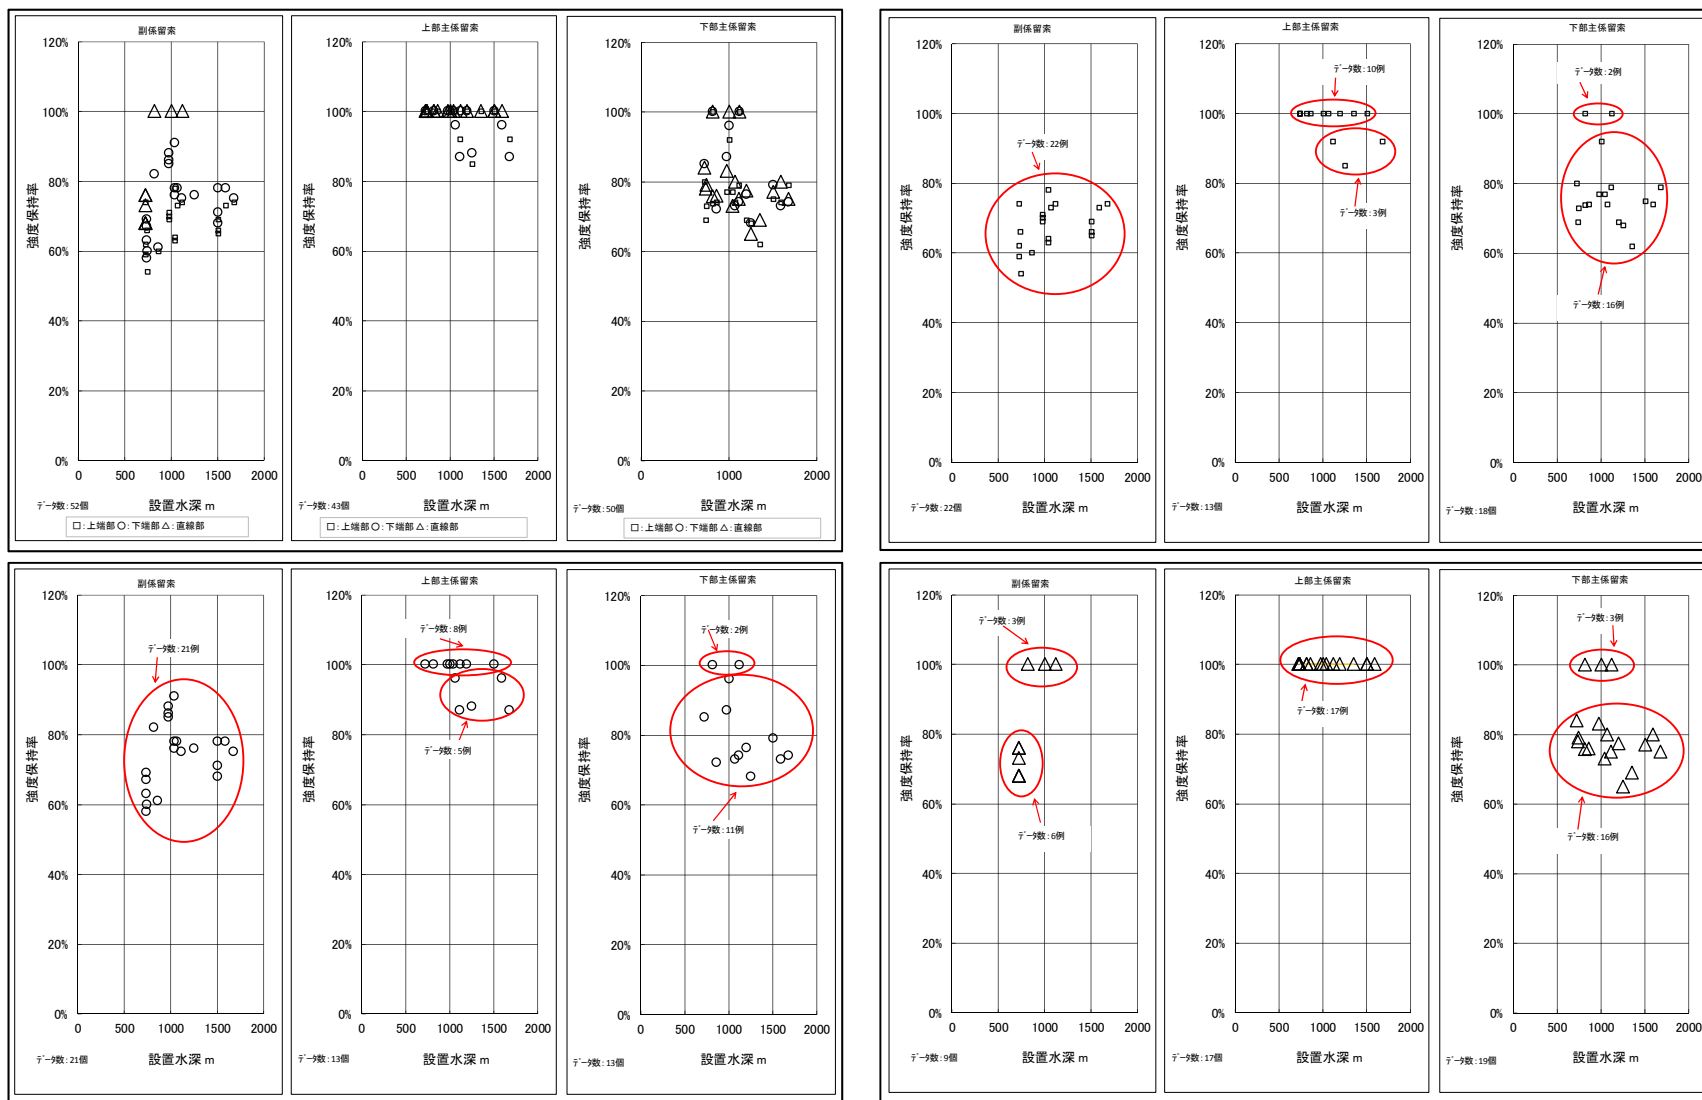
図ー8 係留索の強度保持率と設置水深の関係 (左上：全データ、右上：上端部抽出、左下：下端部抽出、右下：直線部週出)

次に強度保持率と環境要因（設置水深と付着生物量）の関係について整理した結果（図-8 および図-9）、係留索の強度保持率と環境要因との間には明瞭な傾向は認められなかった。
